南京国际博览中心展馆屋顶分布式 光伏项目

监理月报

第02期

报告日期： 2024年12月23日

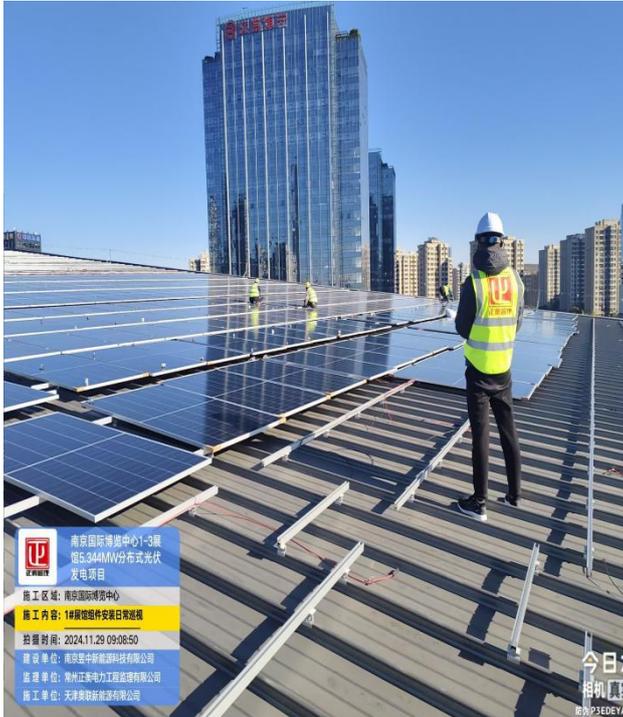
<p>直流电缆敷设绑扎不符合设计规范要求</p>	<p>直流电缆穿管未封堵</p>

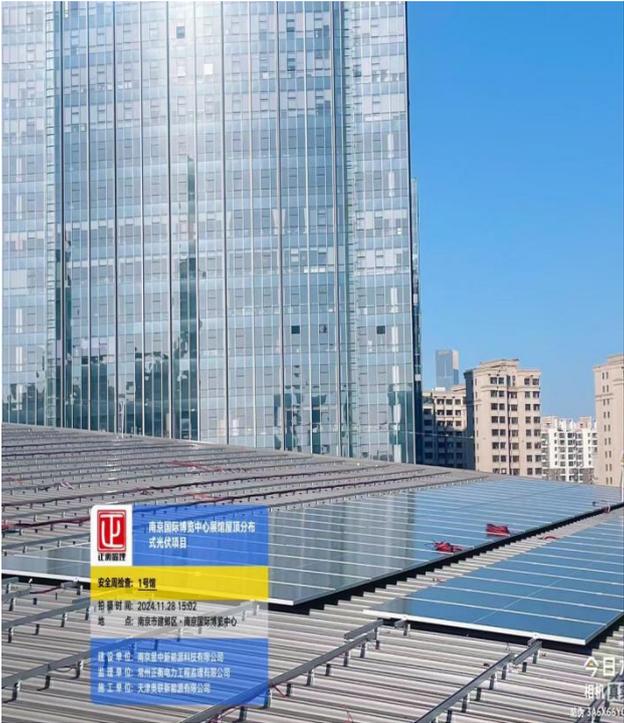
<p>南京国际博览中心展馆屋顶分布式光伏项目 发现缺陷：电缆 拍摄时间：2024.11.27 14:17 地点：南京南站附近-南京国际博览中心 建设单位：南京中新能源科技有限公司 监理单位：常州江美电力工程监理有限公司 施工单位：天津美科新能源有限公司</p> <p>今日招机</p>
