# 旁站监理记录表

工程名称：海丰通威120MWp渔光产业园光伏发电项目

编号：ZHJL-HFTW-PZJL-2023-02

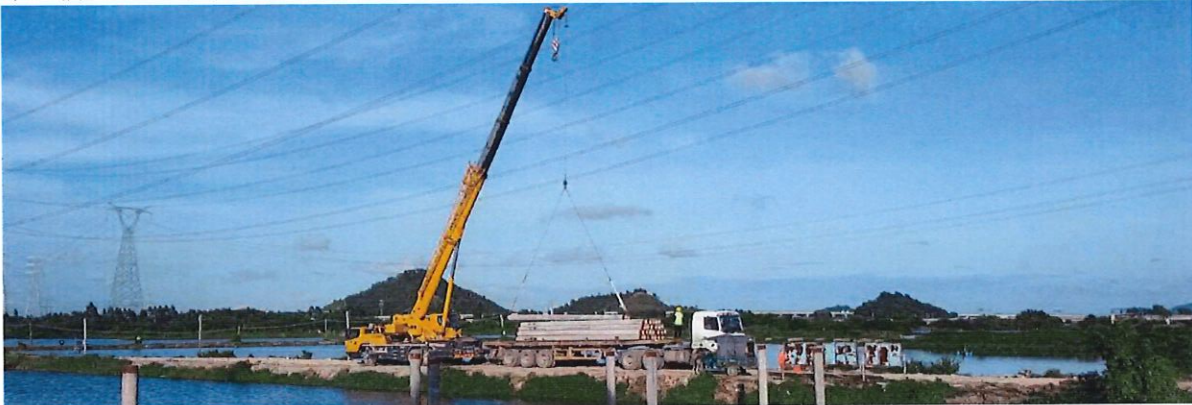
| <p>监理情况：</p> <ol style="list-style-type: none"> <li>1. 检查特种作业人员的资质符合要求；</li> <li>2. 检查吊车运转正常；</li> <li>3. 材料规格型号及数量：PHC-300 AB-70-9m 56根504米；</li> <li>4. 经检查进场的预应力高强混凝土管桩外观检查完好，产品合格证齐全有效，规格型号符合设计要求，同意进场使用。</li> </ol> | |

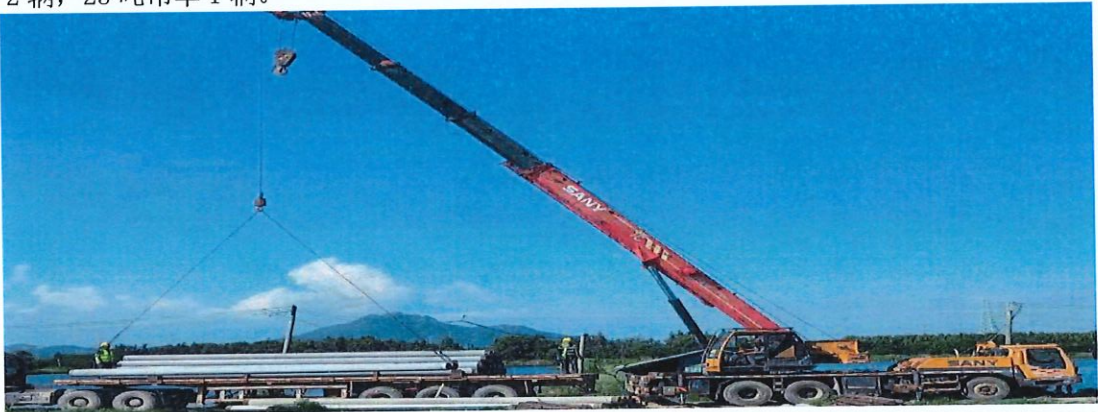
| <p>监理情况：</p> <ol style="list-style-type: none"> <li>1. 检查特种作业人员的资质符合要求；</li> <li>2. 检查吊车运转正常；</li> <li>3. 材料规格型号及数量：PHC-300 AB-70-9m 60根540米；</li> <li>4. 经检查进场的预应力高强混凝土管桩外观检查完好，产品合格证齐全有效，规格型号符合设计要求，同意进场使用。</li> </ol> | |

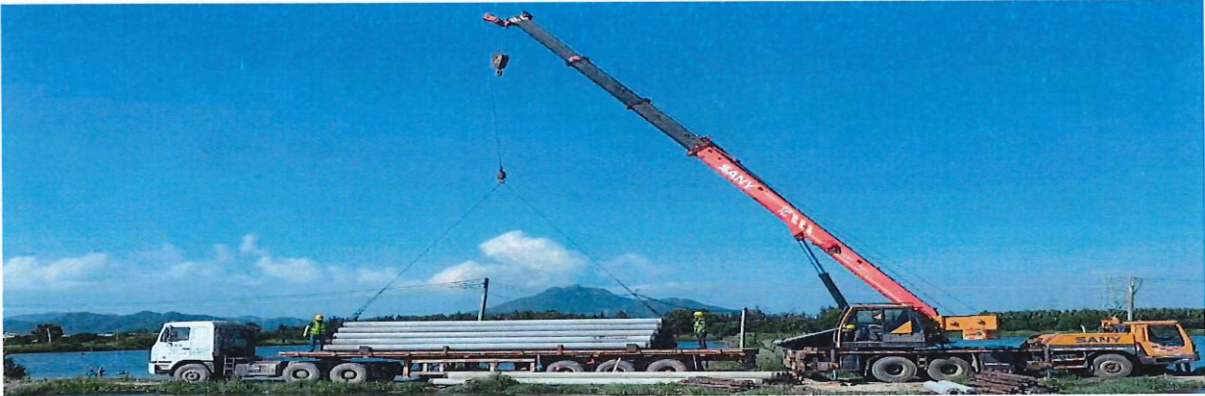
| <div>监理情况：</div> <div>1. 检查特种作业人员的资质符合要求；</div> <div>2. 检查吊车运转正常；</div> <div>3. 材料规格型号及数量：PHC-300 AB-70-9m 60根540米；</div> <div>4. 经检查进场的预应力高强混凝土管桩外观检查完好，产品合格证齐全有效，规格型号符合设计要求，同意进场使用。</div> | | | |

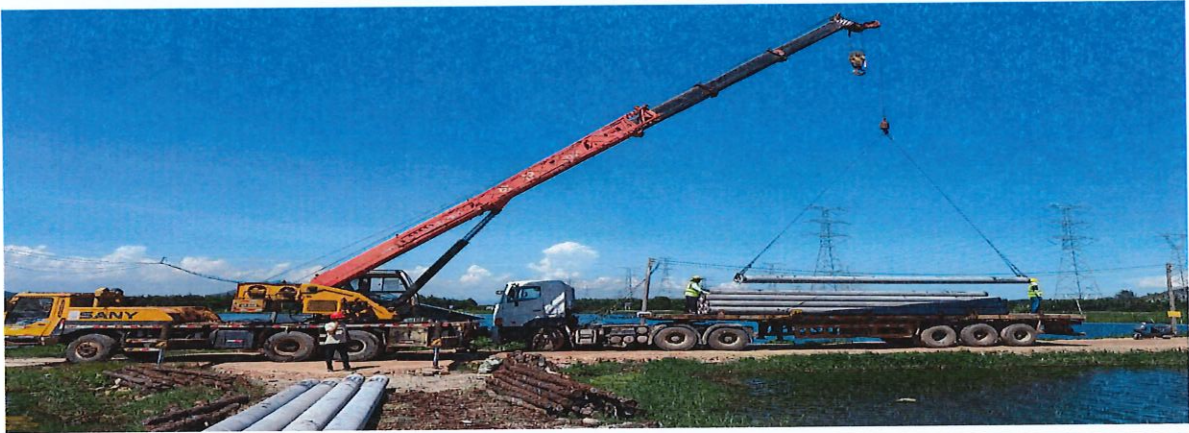
| <p>监理情况：</p> <ol style="list-style-type: none"> <li>1. 检查特种作业人员的资质符合要求；</li> <li>2. 检查吊车运转正常；</li> <li>3. 材料规格型号及数量：PHC-300 AB-70-9m 60根540米；</li> <li>4. 经检查进场的预应力高强混凝土管桩外观检查完好，产品合格证齐全有效，规格型号符合设计要求，同意进场使用。</li> </ol> | |

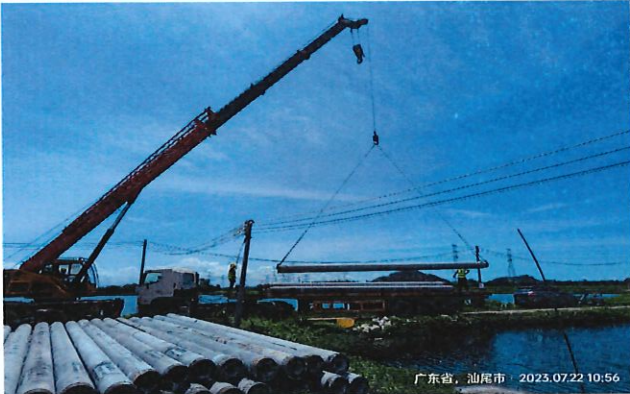
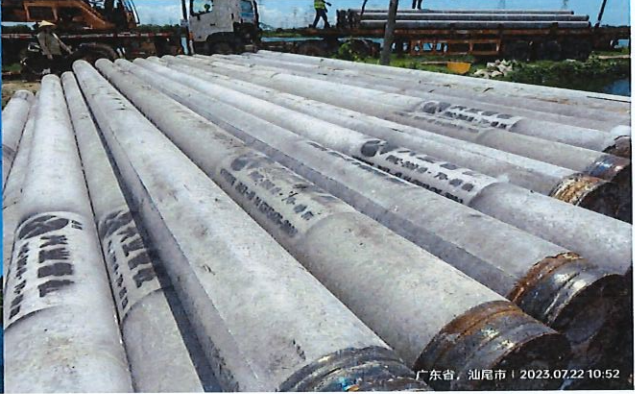
| <p>监理情况：</p> <ol style="list-style-type: none"> <li>1. 检查特种作业人员的资质符合要求；</li> <li>2. 检查吊车运转正常；</li> <li>3. 材料规格型号及数量：PHC-300 AB-70-9m 60根540米；</li> <li>4. 经检查进场的预应力高强混凝土管桩外观检查完好，产品合格证齐全有效，规格型号符合设计要求，同意进场使用。</li> </ol> | | | |

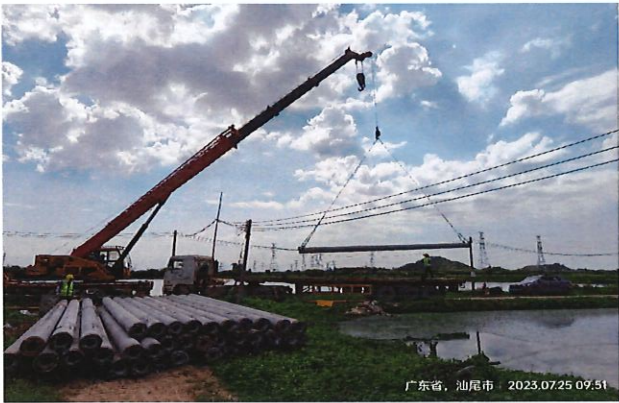
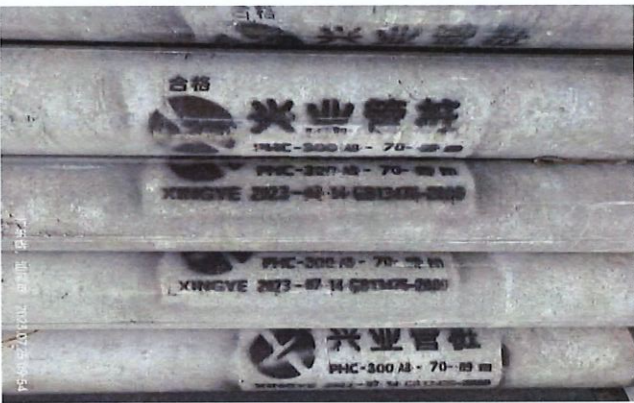
| <p>监理情况：</p> <p>1. 检查特种作业人员的资质符合要求；</p> <p>2. 检查吊车运转正常；</p> <p>3. 材料规格型号及数量：PHC-300 AB-70-9m    2车60根540米；</p> <p>4. 经检查进场的预应力高强混凝土管桩外观检查完好，产品合格证齐全有效，规格型号符合设计要求，同意进场使用。</p> | | | |

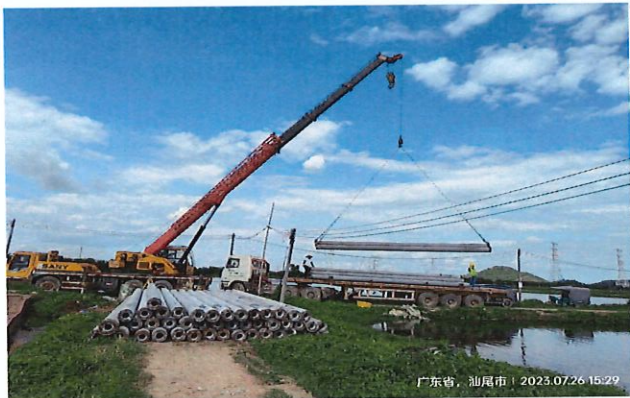
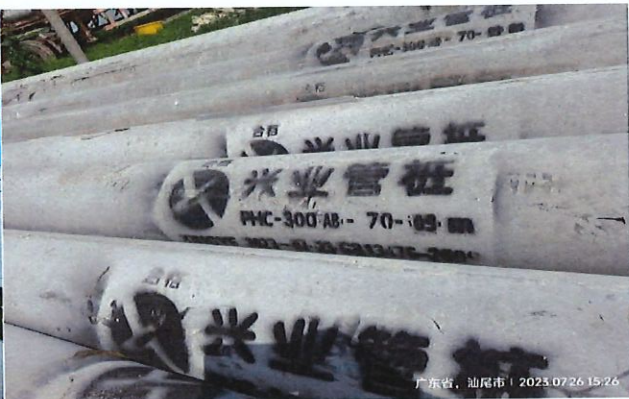
| <p>监理情况：</p> <ol style="list-style-type: none"> <li>1. 检查特种作业人员的资质符合要求；</li> <li>2. 检查吊车运转正常；</li> <li>3. 材料规格型号及数量：PHC-300 AB-70-9m 2车60根540米；</li> <li>4. 经检查进场的预应力高强混凝土管桩外观检查完好，产品合格证齐全有效，规格型号符合设计要求，同意进场使用。</li> </ol> | | | |

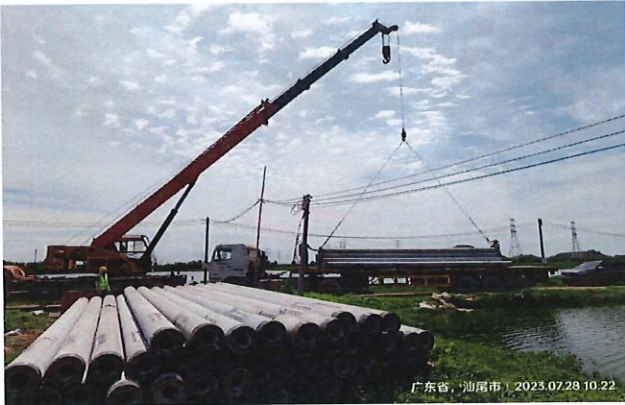
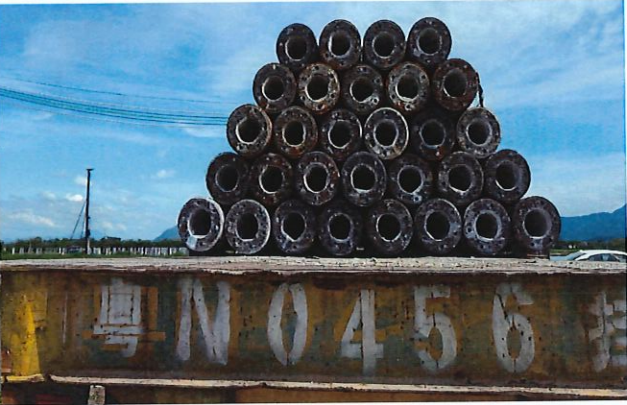
| <div>监理情况：</div> <div>1. 检查特种作业人员的资质符合要求；</div> <div>2. 检查吊车运转正常；</div> <div>3. 材料规格型号及数量：PHC-300 AB-70-9m    2车60根540米；</div> <div>4. 经检查进场的预应力高强混凝土管桩外观检查完好，产品合格证齐全有效，规格型号符合设计要求，同意进场使用。</div> | | | |

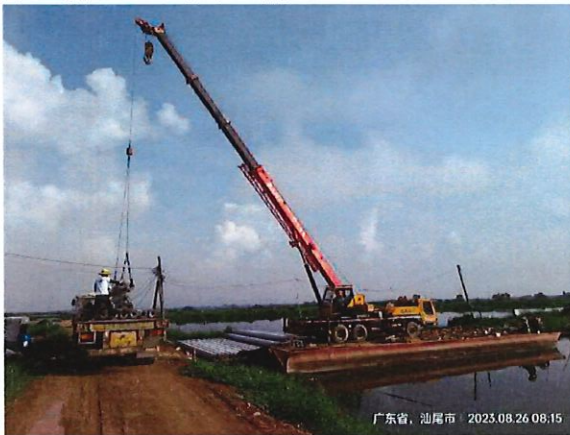
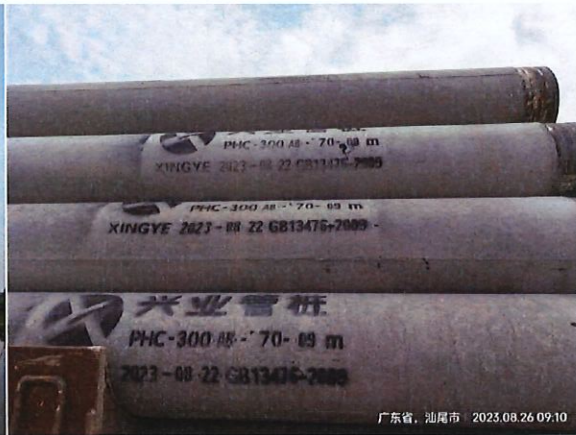
| <p>监理情况：</p> <ol style="list-style-type: none"> <li>1. 检查特种作业人员的资质符合要求；</li> <li>2. 检查吊车运转正常；</li> <li>3. 材料规格型号及数量：PHC-300 AB-70-9mx104根936米；</li> <li>4. 经检查进场的预应力高强混凝土管桩外观检查完好，产品合格证齐全有效，规格型号符合设计要求，同意进场使用。</li> </ol> | | | |

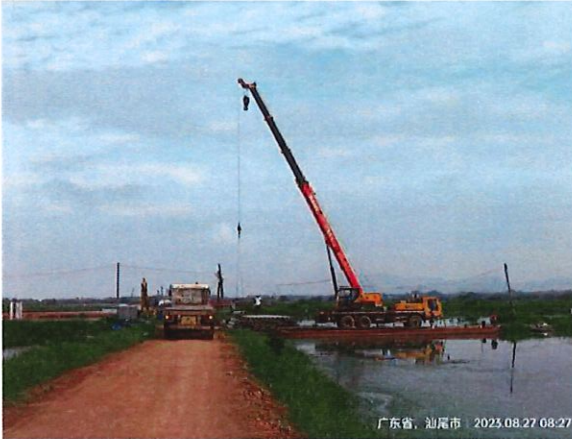
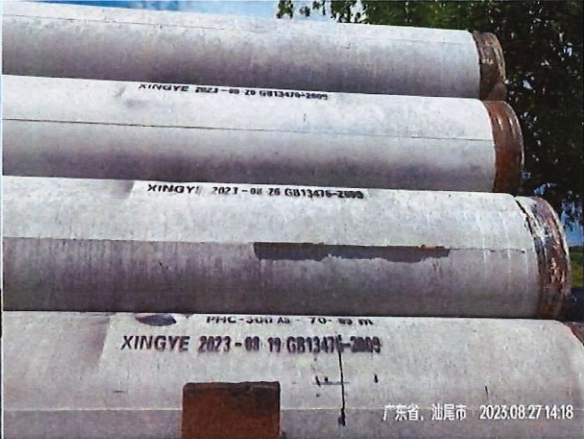
- 1. 检查特种作业人员的资质符合要求；
- 2. 检查吊车运转正常；
- 3. 材料规格型号及数量：PHC-300 AB-70-9mx80根720米；
- 4. 经检查进场的预应力高强混凝土管桩外观检查完好，产品合格证齐全有效，规格型号符合设计要求，同意进场使用。

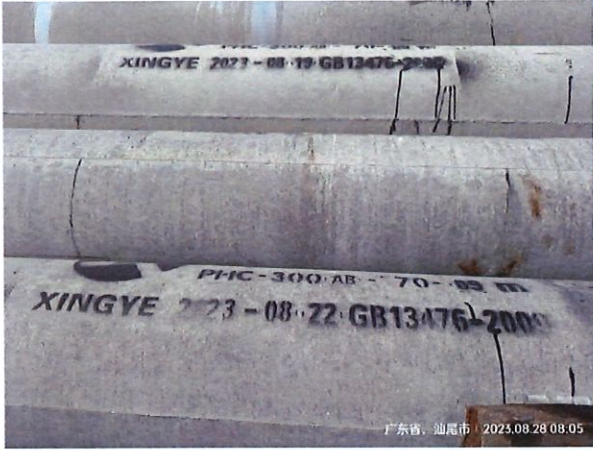
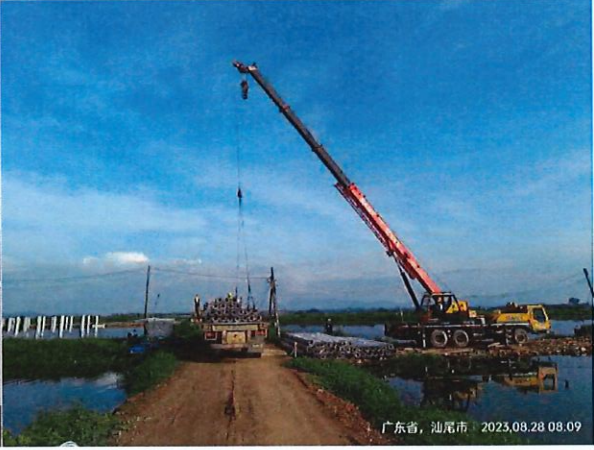
| <p>监理情况：</p> <p>1. 检查特种作业人员的资质符合要求；</p> <p>2. 检查吊车运转正常；</p> <p>3. 材料规格型号及数量：PHC-300 AB-70-9mx78根702米；</p> <p>4. 经检查进场的预应力高强混凝土管桩外观检查完好，产品合格证齐全有效，规格型号符合设计要求，同意进场使用。</p> | | | |

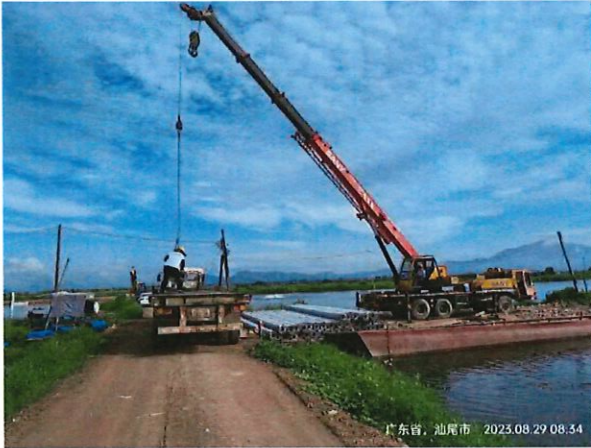
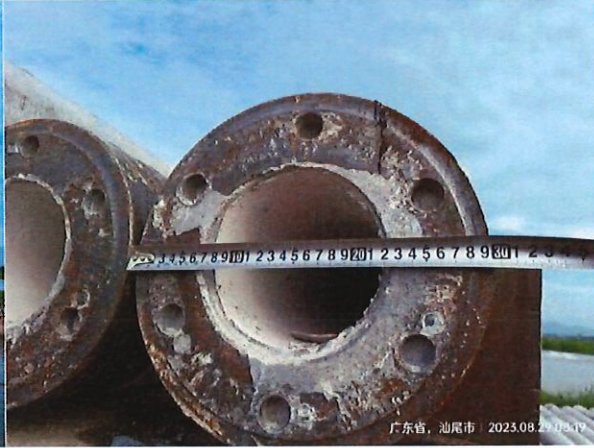
| 监理情况：<br>1. 检查特种作业人员的资质符合要求；<br>2. 检查吊车运转正常；<br>3. 材料规格型号及数量：PHC-300 AB-70-9mx52根468米，PHC-300 AB-70-10mx25根250米；<br>4. 经检查进场的预应力高强混凝土管桩外观检查完好，产品合格证齐全有效，规格型号符合设计要求，同意进场使用。 | | | |

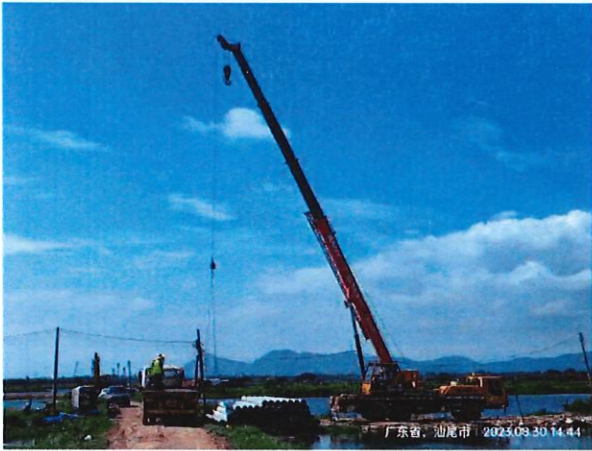
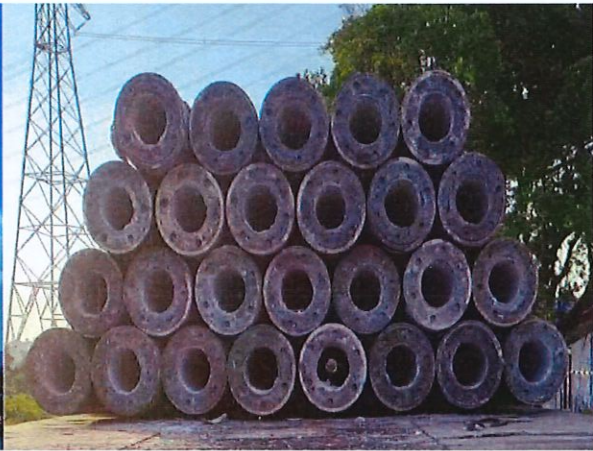
| <p>监理情况：</p> <p>1. 检查特种作业人员的资质符合要求；</p> <p>2. 检查吊车运转正常；</p> <p>3. 材料规格型号及数量：PHC-300 AB-70-10mx69根合计690米；</p> <p>4. 经检查进场的预应力高强混凝土管桩外观检查完好，产品合格证齐全有效，规格型号符合设计要求，同意进场使用。</p> | | | |
