汕头市杭泰金明精机 1.543p 分布式光伏发电项目

监 理 周 报

(6月第7周)

项目名称：汕头市杭泰金明精机 1.53MWp 分布式光伏发电项目

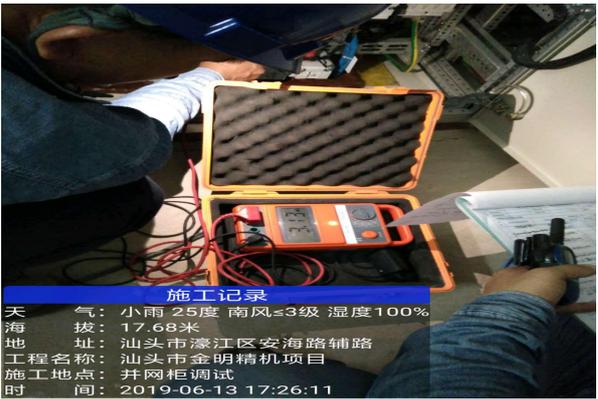
<p>施工记录 天气：小雨 25度 南风≤3级 湿度100% 海拔：17.68米 地址：汕头市濠江区安海路辅路 工程名称：汕头市金明精机项目 施工地点：并网柜调试 时间：2019-06-13 17:26:11</p>

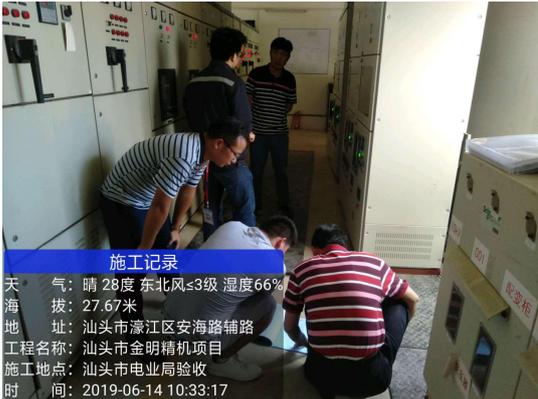
<p>施工记录 天气：晴 28度 东北风≤3级 湿度66% 海拔：27.67米 地址：汕头市濠江区安海路辅路 工程名称：汕头市金明精机项目 施工地点：汕头市电业局验收 时间：2019-06-14 10:33:17</p>
文字描述	汇流箱试验	组件安装
图片

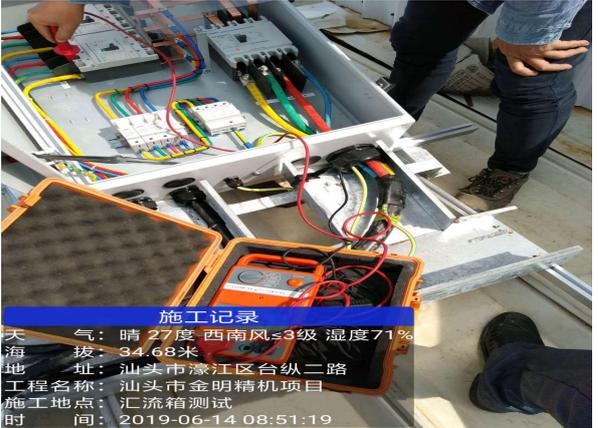
<p>施工记录 天气：晴 27度 西南风≤3级 湿度71% 海拔：34.68米 地址：汕头市濠江区台纵二路 工程名称：汕头市金明精机项目 施工地点：汇流箱测试 时间：2019-06-14 08:51:19</p>

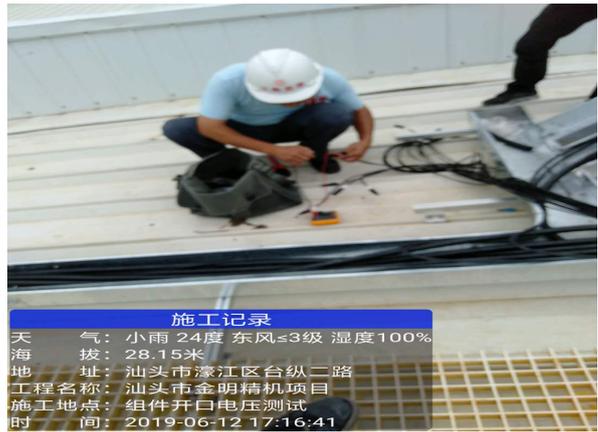
<p>施工记录 天气: 小雨 24度 东风≤3级 湿度100% 海拔: 28.15米 地址: 汕头市濠江区台纵二路 工程名称: 汕头市金明精机项目 施工地点: 组件开口电压测试 时间: 2019-06-12 17:16:41</p>
----	---	--

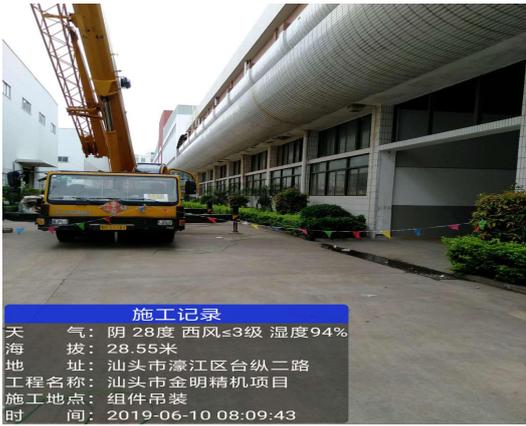
<p>施工记录 天气: 阴 28度 西风≤3级 湿度94% 海拔: 28.55米 地址: 汕头市濠江区台纵二路 工程名称: 汕头市金明精机项目 施工地点: 组件吊装 时间: 2019-06-10 08:09:43</p>

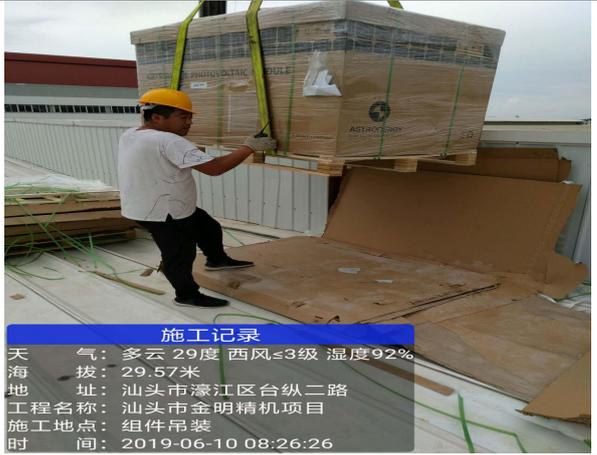
<p>施工记录 天气: 多云 29度 西风≤3级 湿度92% 海拔: 29.57米 地址: 汕头市濠江区台纵二路 工程名称: 汕头市金明精机项目 施工地点: 组件吊装 时间: 2019-06-10 08:26:26</p>
<p>文字描述</p>	<p>未佩戴安全帽</p>	<p>现场警示</p>
<p>图片</p>
