荆门万华家居（二期）5MW 屋顶分布式光伏发电项目

监 理 周 报

第 9 期

编 制 时 间：2019.10.27

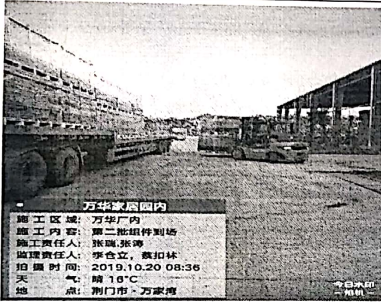
| 图片 | <p>万华家居园<br/>施工区域：万华厂内<br/>施工内容：第二批组件到场<br/>施工责任人：李合立、蔡和林<br/>监理单位：李合立、蔡和林<br/>拍摄时间：2019.10.20 08:36<br/>天气：晴 16℃<br/>地点：荆门市·万华园</p> | <p>万华家居园<br/>施工区域：万华厂内<br/>施工内容：1#仓库组件吊装<br/>施工责任人：李合立、蔡和林<br/>监理单位：李合立、蔡和林<br/>拍摄时间：2019.10.21 09:26<br/>天气：晴 21℃<br/>地点：荆门市·万华园</p> | |

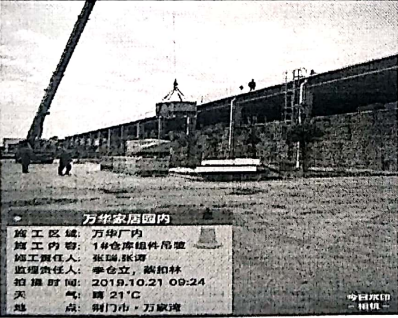
| 图片 | <p>万华家居园<br/>施工区域：万华厂内<br/>施工内容：1#仓库组件吊装<br/>施工责任人：李合立、蔡和林<br/>监理单位：李合立、蔡和林<br/>拍摄时间：2019.10.21 09:24<br/>天气：晴 21℃<br/>地点：荆门市·万华园</p> | <p>万华家居园<br/>施工区域：万华厂内<br/>施工内容：2#仓库檩条加固<br/>施工责任人：李合立、蔡和林<br/>监理单位：李合立、蔡和林<br/>拍摄时间：2019.10.23 16:01<br/>天气：晴 21℃<br/>地点：荆门市·万华园</p> | |

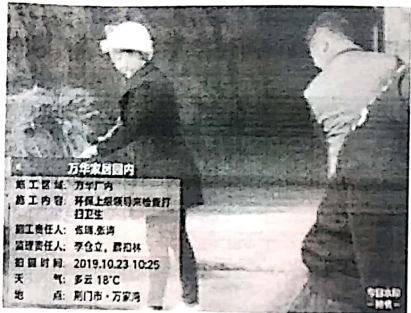
| | <p>施工区域: 万华厂内<br/>施工内容: 开孔上板钢司夹地施打<br/>日卫生<br/>施工责任人: 张瑞, 张涛<br/>监理单位: 李金立, 蔡和林<br/>拍摄时间: 2019.10.23 10:25<br/>天气: 多云 18°C<br/>地点: 荆门市·万华湾</p> | <p>施工区域: 万华厂内<br/>施工内容: 2#仓库横梁加固<br/>施工责任人: 张瑞, 张涛<br/>监理单位: 李金立, 蔡和林<br/>拍摄时间: 2019.10.21 09:30<br/>天气: 晴 21°C<br/>地点: 荆门市·万华湾</p> |

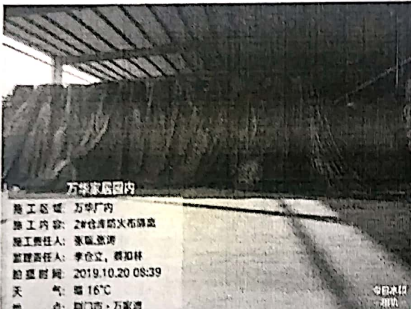
| 文字描述 | 1、2#仓库防火措施。<br>3、1#仓库组件吊装。 | 2、2#仓库檩条加固监火员监火。 |
|---|---|---|
| 图片 | <p><b>万华工业园内</b><br/> 施工区域: 万华厂内<br/> 施工内容: 2#仓库防火措施<br/> 施工责任人: 张福强<br/> 监理单位: 李立立、蔡和林<br/> 拍摄时间: 2019.10.20 08:39<br/> 天气: 晴 16℃<br/> 地点: 厦门市·万华湾</p> | <p><b>万华工业园内</b><br/> 施工区域: 万华厂内<br/> 施工内容: 2#仓库开钻施工加固檩条<br/> 施工责任人: 张福强<br/> 监理单位: 李立立、蔡和林<br/> 拍摄时间: 2019.10.20 09:01<br/> 天气: 晴 16℃<br/> 地点: 厦门市·万华湾</p> |

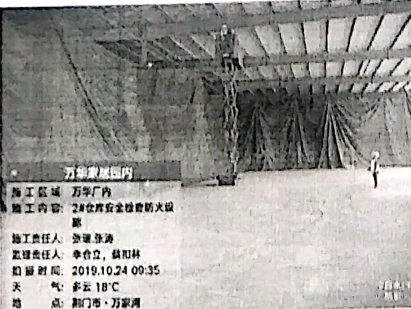
| 文字描述 | 1、2#仓库防火措施。<br>3、1#仓库组件吊装。 | 2、2#仓库檩条加固监火员监火。 |
|---|---|---|
| | <p><b>万华工业园内</b><br/> 施工区域: 万华厂内<br/> 施工内容: 2#仓库安全设施的火灾报警<br/> 施工责任人: 张福强<br/> 监理单位: 李立立、蔡和林<br/> 拍摄时间: 2019.10.24 09:35<br/> 天气: 多云 18℃<br/> 地点: 厦门市·万华湾</p> | <p><b>万华工业园内</b><br/> 施工区域: 万华厂内<br/> 施工内容: 1#仓库组件吊装<br/> 施工责任人: 张福强<br/> 监理单位: 李立立、蔡和林<br/> 拍摄时间: 2019.10.21 09:24<br/> 天气: 晴 21℃<br/> 地点: 厦门市·万华湾</p> |
