荆门万华家居（二期）5MW 屋顶分布式光伏发电项目

## 监 理 周 报

第 16 期

编 制 时 间：2019.12.15

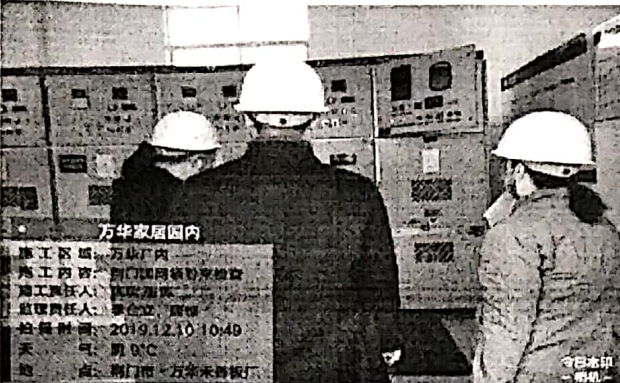
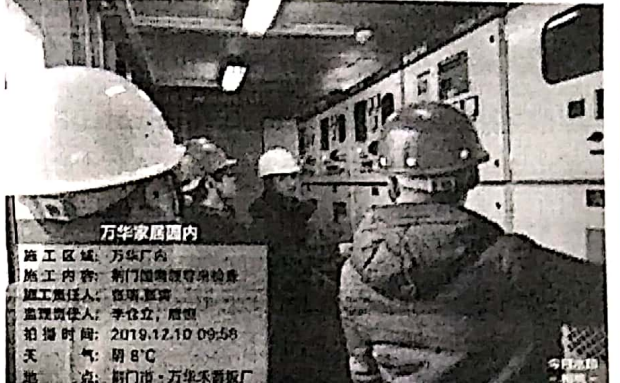
| 图片 | <p>万华家居园<br/>施工区域: 万华厂内<br/>施工内容: 荆门国电设备检修<br/>施工责任人: 张瑞, 张涛<br/>监理责任人: 李仓立, 唐恒<br/>拍摄时间: 2019.12.10 10:40<br/>天气: 阴 8°C<br/>地点: 荆门市·万华木业板厂</p> | <p>万华家居园<br/>施工区域: 万华厂内<br/>施工内容: 荆门国电设备检修<br/>施工责任人: 张瑞, 张涛<br/>监理责任人: 李仓立, 唐恒<br/>拍摄时间: 2019.12.10 09:56<br/>天气: 阴 8°C<br/>地点: 荆门市·万华木业板厂</p> |
