# 常熟大陆汽车屋顶 2.123MWp 分布式光伏发电项目

## 监 理 周 报

### 第 8 期

编 制 时 间：2021.08.27

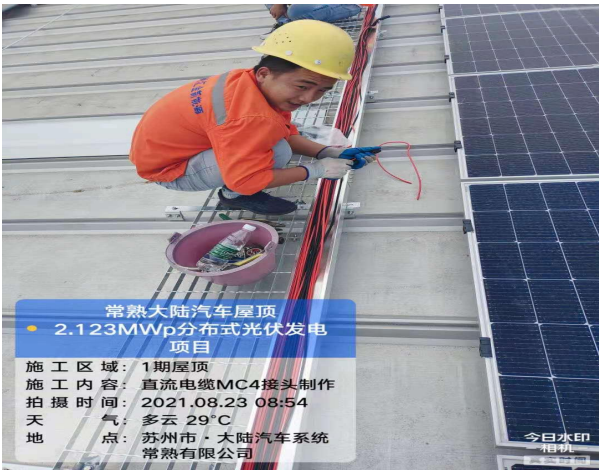
| 文字描述 | MC4 接头制作 | 接地圆钢焊接 |
| 图片 | <p>常熟大陆汽车屋顶<br/>2.123MWp分布式光伏发电项目<br/>施工区域：1期屋顶<br/>施工内容：直流电缆MC4接头制作<br/>拍摄时间：2021.08.23 08:54<br/>天气：多云 29°C<br/>地点：苏州市·大陆汽车系统<br/>常熟有限公司</p> | <p>常熟大陆汽车屋顶<br/>2.123MWp分布式光伏发电项目<br/>施工区域：3期屋顶<br/>施工内容：接地圆钢焊接<br/>拍摄时间：2021.08.24 16:05<br/>天气：阴 29°C<br/>地点：苏州市·大陆汽车系统<br/>常熟有限公司</p> |

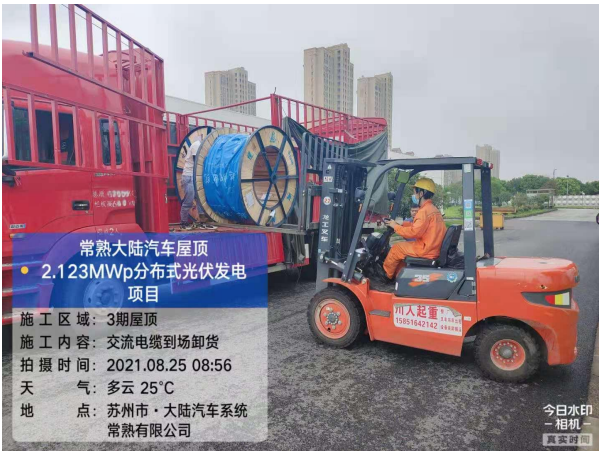
| 文字描述 | 交流电缆到场卸货 | 3期屋面直流电缆敷设 |
| 图片 | <p>常熟大陆汽车屋顶<br/>2.123MWp分布式光伏发电项目<br/>施工区域：3期屋顶<br/>施工内容：交流电缆到场卸货<br/>拍摄时间：2021.08.25 08:56<br/>天气：多云 25°C<br/>地点：苏州市·大陆汽车系统<br/>常熟有限公司</p> | <p>常熟大陆汽车屋顶<br/>2.123MWp分布式光伏发电项目<br/>施工区域：3期屋顶<br/>施工内容：直流电缆敷设<br/>拍摄时间：2021.08.25 09:16<br/>天气：多云 25°C<br/>地点：苏州市·黄家宅基</p> |

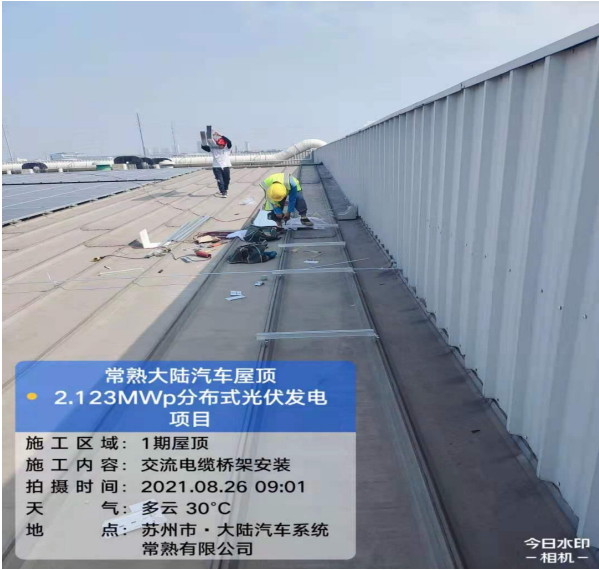
| 文字描述 | 交流电缆桥架安装 | 交流电缆桥架安装固定 |

| | <p>常熟大陆汽车屋顶<br/> • 2.123MWp分布式光伏发电项目<br/> 施工区域: 1期屋顶<br/> 施工内容: 交流电缆桥架安装<br/> 拍摄时间: 2021.08.26 09:01<br/> 天气: 多云 30°C<br/> 地点: 苏州市·大陆汽车系统常熟有限公司</p> | <p>常熟大陆汽车屋顶<br/> • 2.123MWp分布式光伏发电项目<br/> 施工区域: 1期屋顶<br/> 施工内容: 交流电缆桥架安装<br/> 拍摄时间: 2021.08.27 08:26<br/> 天气: 多云 26°C<br/> 地点: 苏州市·大陆汽车系统常熟有限公司</p> |
