# 安徽涡阳 300MW(一期 120MW)户用分布 式光伏发电项目

## 监理周报

(第 9 期)

2022. 12. 18-2022. 12. 24

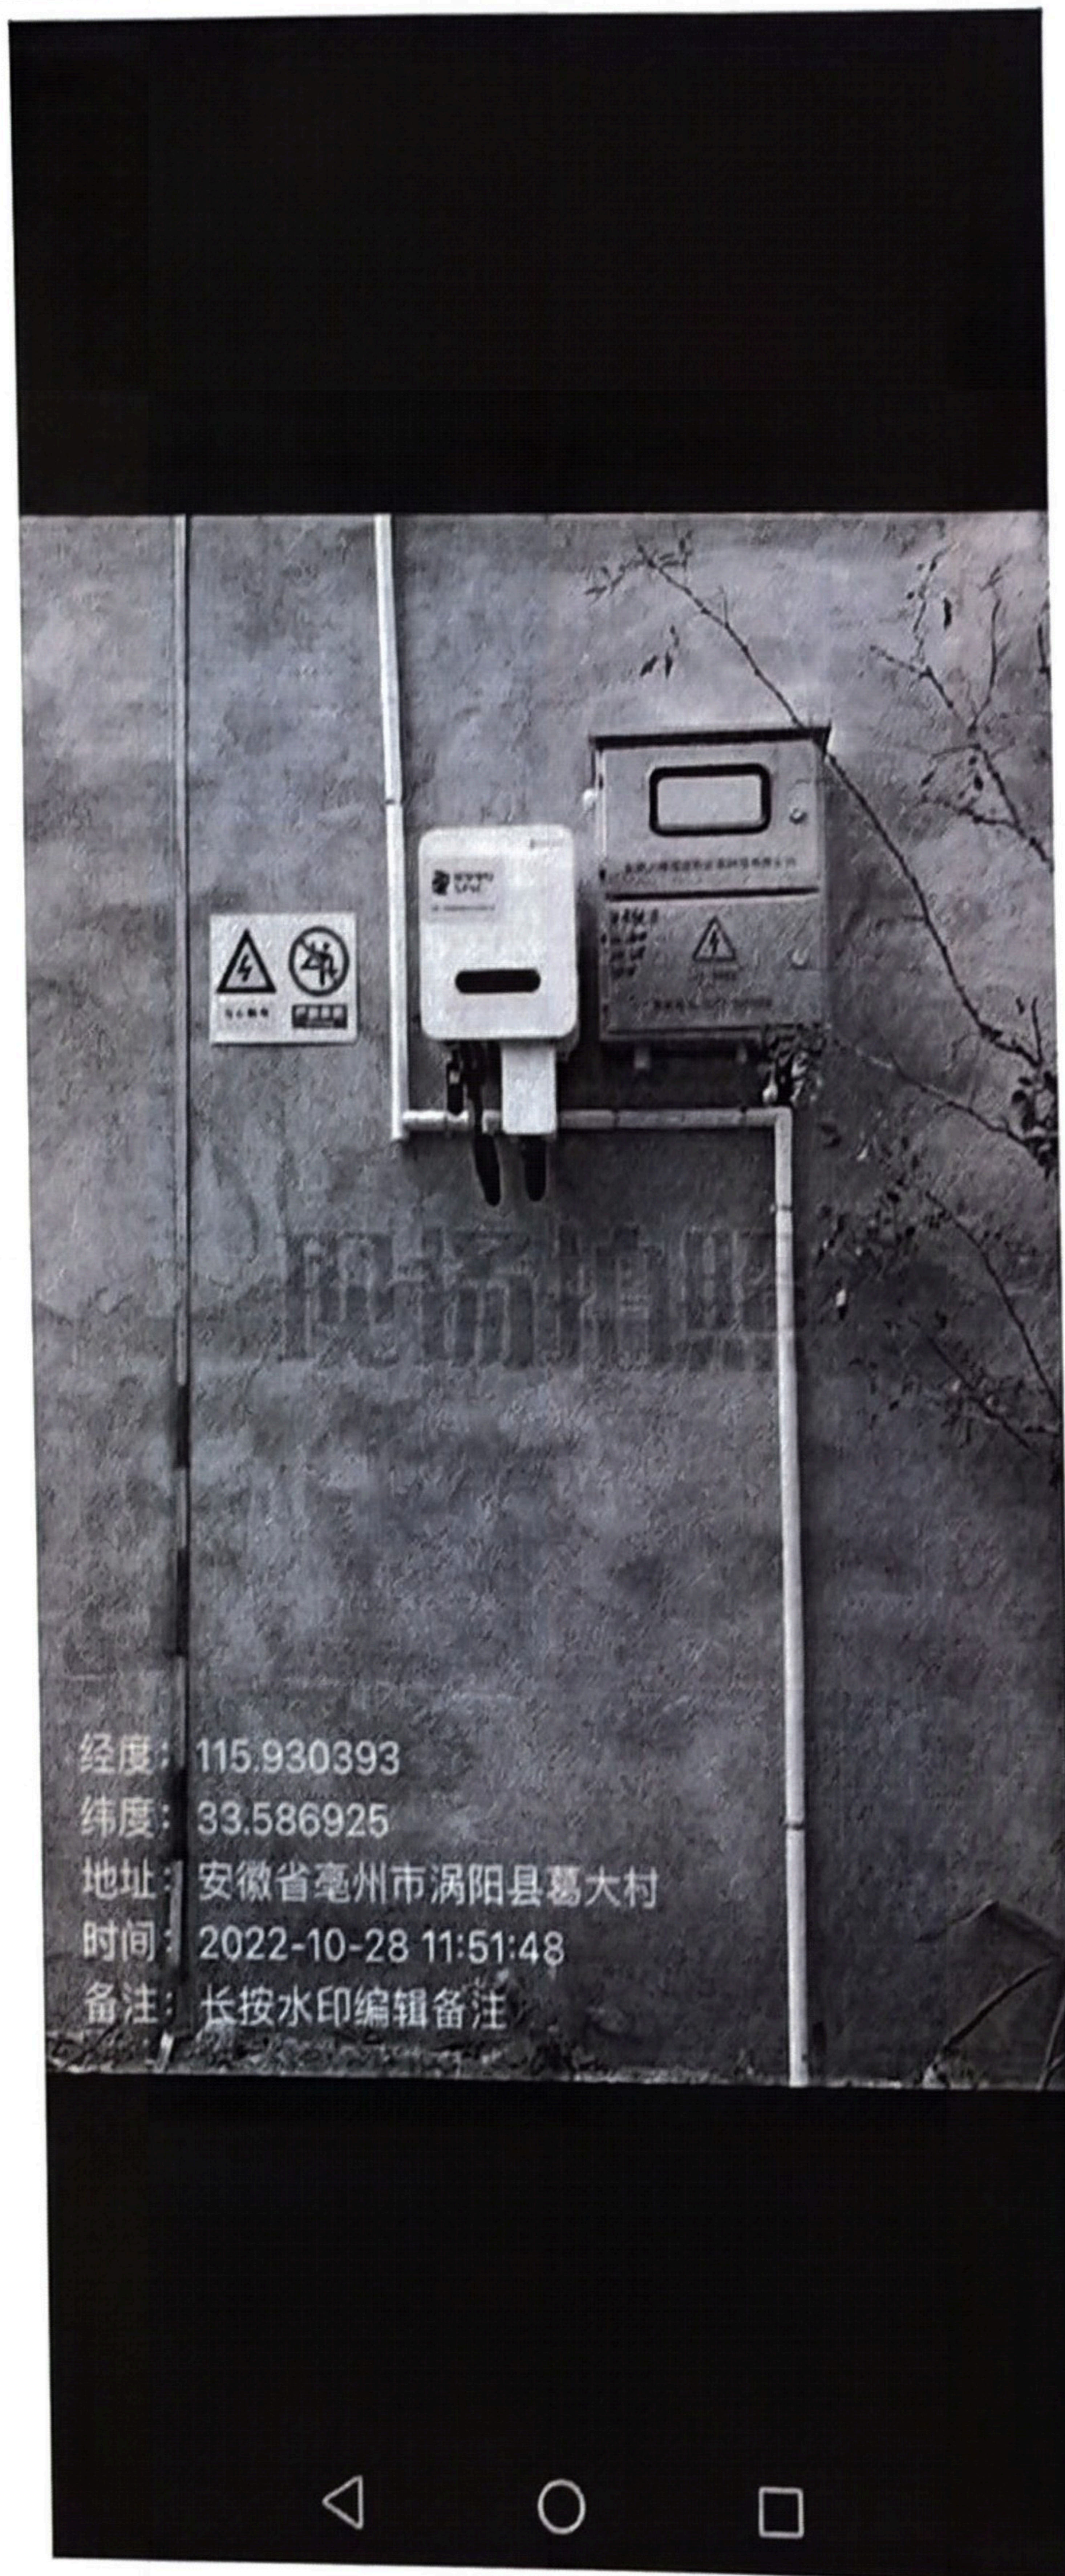
经度: 115.930393  
纬度: 33.586925  
地址: 安徽省亳州市涡阳县葛大村  
时间: 2022-10-28 11:51:48  
备注: 长按水印编辑备注

| <p>文字<br/>描述</p> | <p>电站安装完成</p> |
