# 安全旁站监理记录表

工程名称：淮安中恒 99MW 风电项目

编号：ZHJL-AQPZ-001

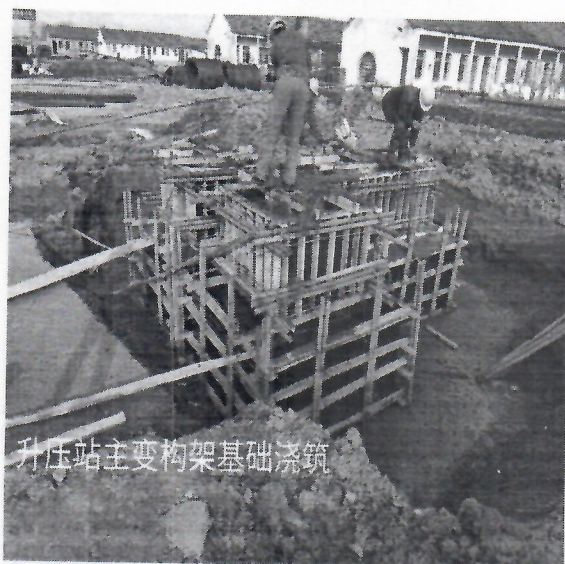
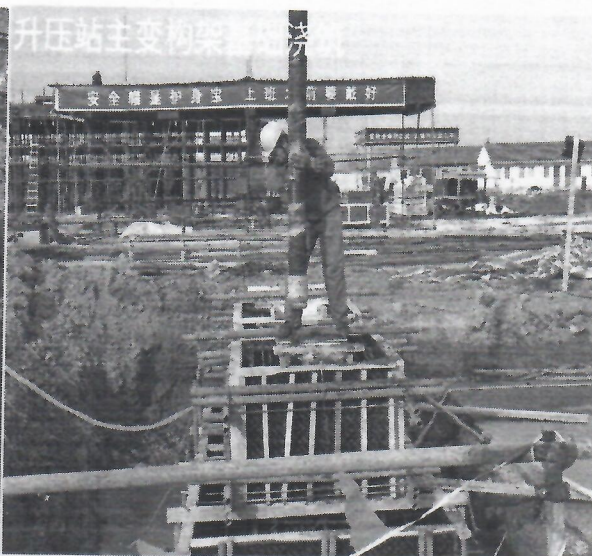
商品砼 C30。施工人员 10 人，泵车一辆，振动棒一台，管理人员 4 人、技术员到现场，施工设备到场情况良好；

- 1、施工人员到岗,设备试用情况良好。
- 2 测量钢筋尺寸，符合设计图纸要求。
- 3、要求现场施工人员注意安全，不得违规操作。

发现问题：无

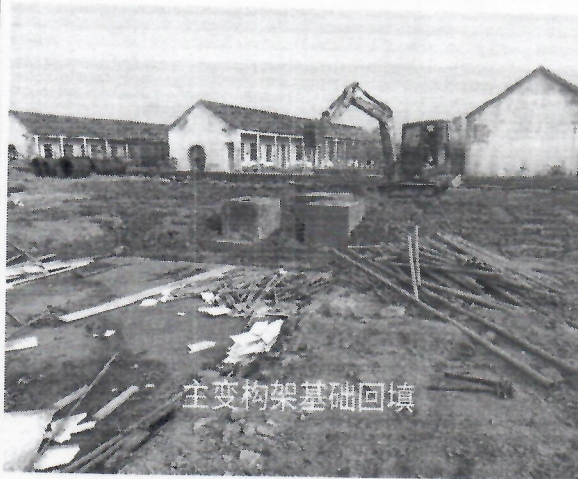
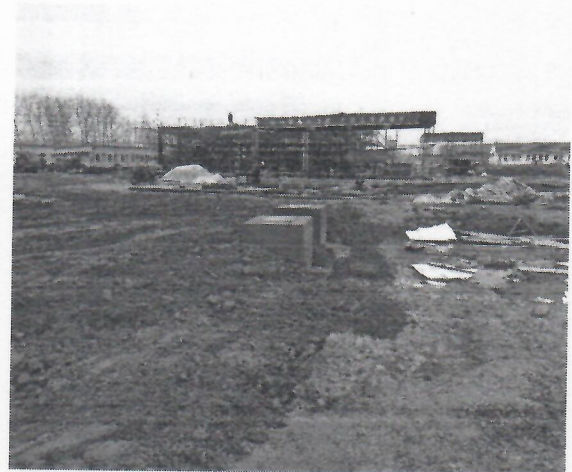
挖机 1 台, 蛙式夯机 1 台, 施工人员 3 人; 土料采用挖掘机运输; 对施工人员进行安全技术交底; 回填土料内杂物清除;

- 1、层层夯实, 每层厚度控制在 30CM, 回填 4 层。
- 2、回填土面积 380 平方米。
- 3、检查标高、分层厚度、分层压实系数达到设计要求。

发现问题: 无

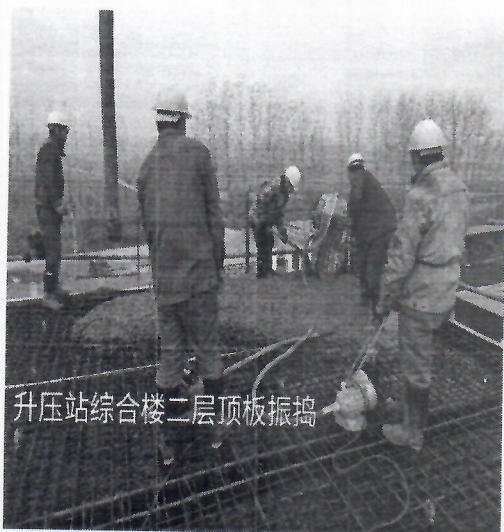
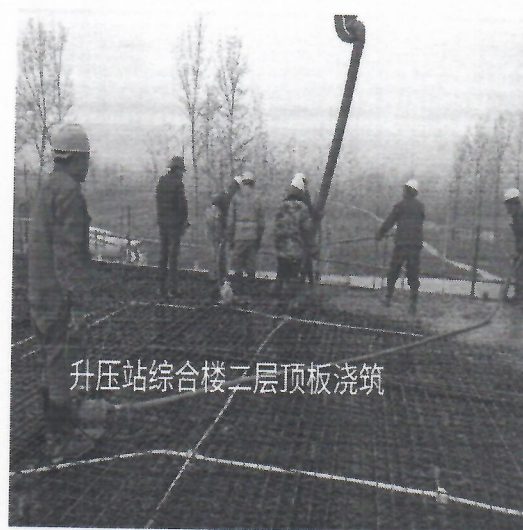
施工情况: 商品砼 C30。施工人员 10 人, 泵车一辆, 振动棒 2 台, 管理人员 3 人、技术员到现场, 施工设备到场情况良好;

- 1、施工人员到岗,设备试用情况良好。
- 2 测量钢筋尺寸, 符合设计图纸要求。
- 3、要求现场施工人员注意安全, 不得违规操作。
- 4、要求浇筑时及时振捣到位, 要求浇筑完毕后收面。

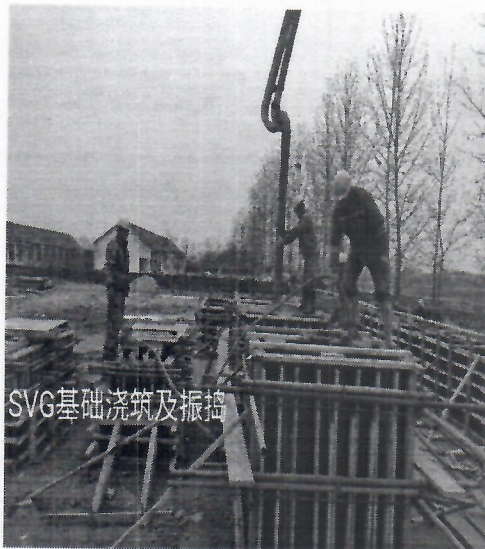
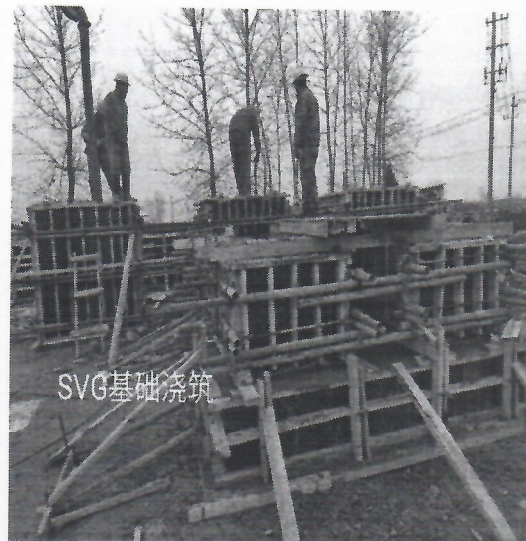
施工情况: 商品砼 C30。施工人员 10 人, 泵车一辆, 振动棒 2 台, 管理人员 3 人、技术员到现场, 施工设备到场情况良好;

- 1、施工人员到岗,设备试用情况良好。
- 2、要求现场施工人员注意安全,不得违规操作。
- 3、要求浇筑时及时振捣到位,要求浇筑完毕后收面。

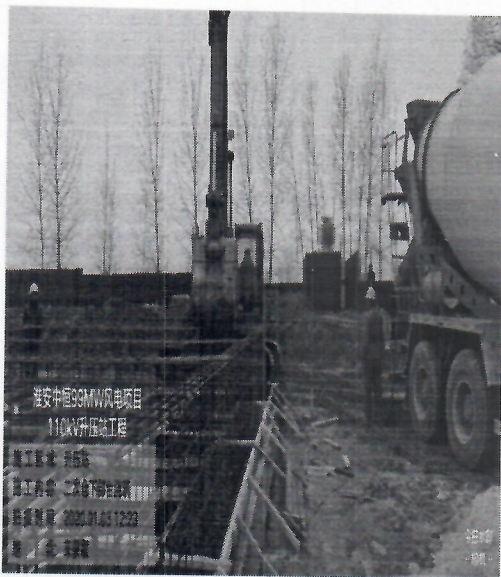
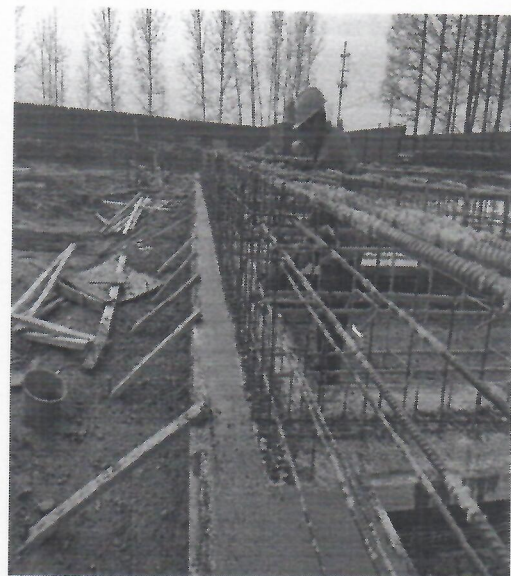
施工情况: 商品砼 C30。施工人员 10 人, 泵车一辆, 振动棒 2 台, 管理人员 3 人、技术员到现场, 施工设备到场情况良好;

- 1、施工人员到岗,设备试用情况良好。
- 2、要求现场施工人员注意安全,不得违规操作。
- 3、要求浇筑时及时振捣到位,要求浇筑完毕后收面。
- 4、2 测量绑筋规格,符合图纸要求

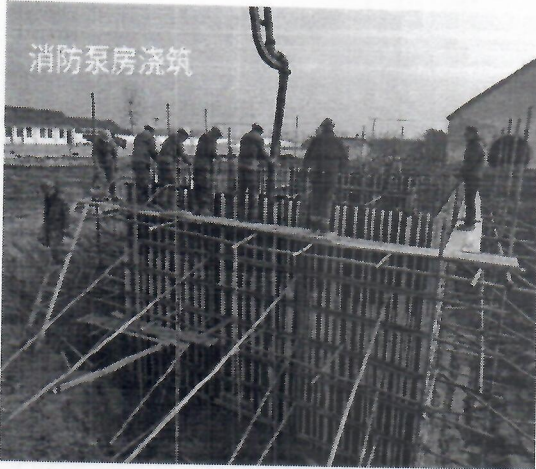
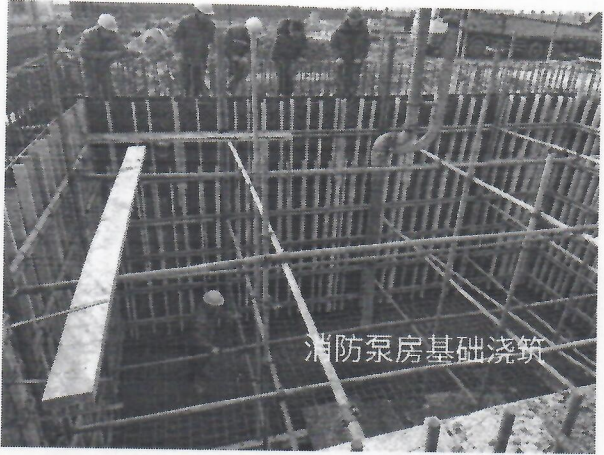
| <p>施工情况：：商品砼 C30。施工人员 10 人，泵车一辆，振动棒 2 台，管理人员 3 人、技术员到现场，施工设备到场情况良好；</p> <div style="display: flex; justify-content: space-around; align-items: center;"> </div> | |
| <p>监理情况：</p> <ol style="list-style-type: none"> <li>1、施工人员到岗,设备试用情况良好。</li> <li>2、要求现场施工人员注意安全，不得违规操作。</li> <li>3、要求浇筑时及时振捣到位，要求浇筑完毕后收面。</li> <li>4、测量绑筋规格，符合图纸要求</li> </ol> | |
| 发现问题：无 | |

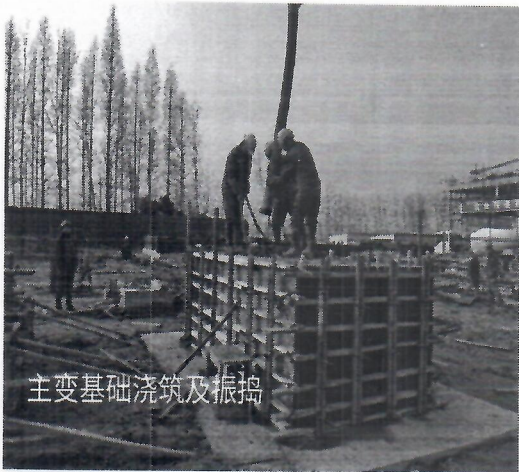
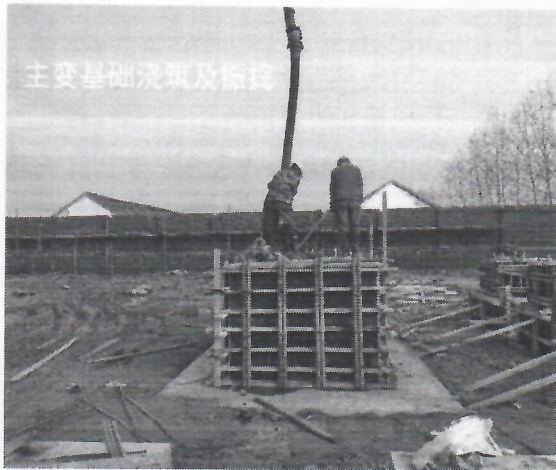
| <p>施工情况: 商品砼 C30。施工人员 10 人, 泵车一辆, 振动棒 2 台, 管理人员 3 人、技术员到现场, 施工设备到场情况良好;</p> <div style="display: flex; justify-content: space-around; align-items: center;"> </div> | |
| <p>监理情况:</p> <ol style="list-style-type: none"> <li>1、施工人员到岗, 设备试用情况良好。</li> <li>2、要求现场施工人员注意安全, 不得违规操作。</li> <li>3、要求浇筑时及时振捣到位, 要求浇筑完毕后收面。</li> <li>4、测量绑筋规格, 符合图纸要求</li> </ol> | |
| 发现问题: 无 | |
