## 监理工作联系单

工程名称：增资新建埭溪 60MWp 地面光伏电站项目二期工程 编号：

事由：关于东红区养鸭鱼塘、大水塘巡查发现问题

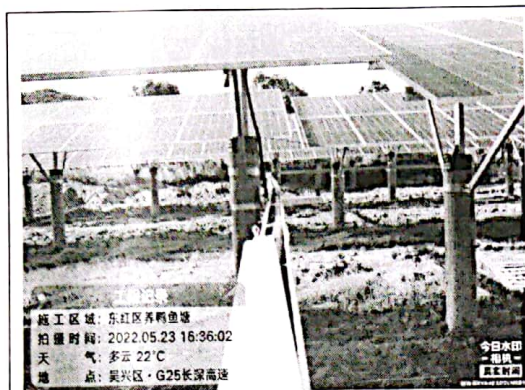
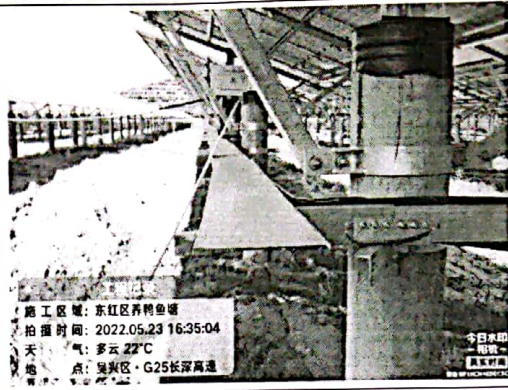
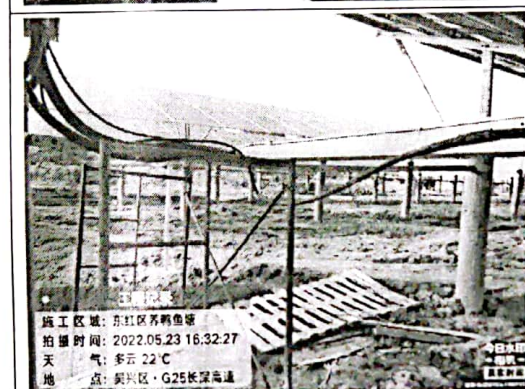
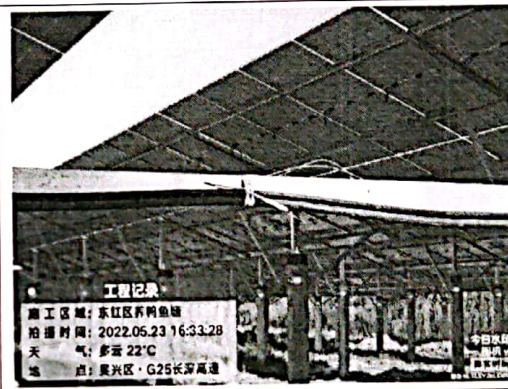
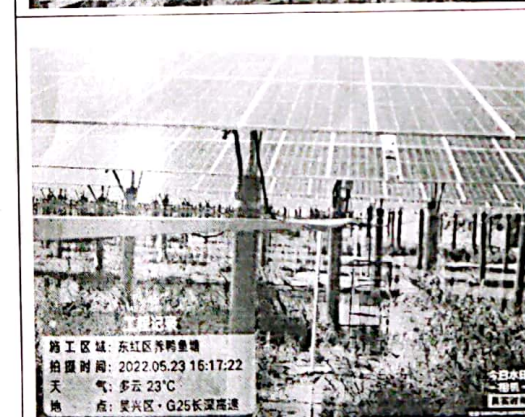
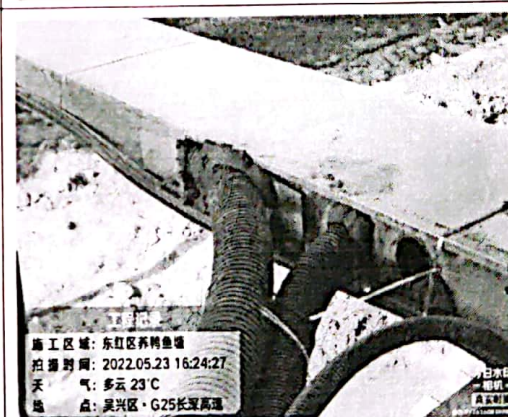
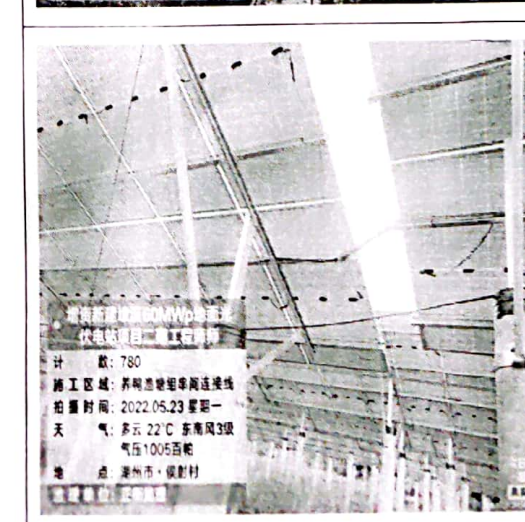
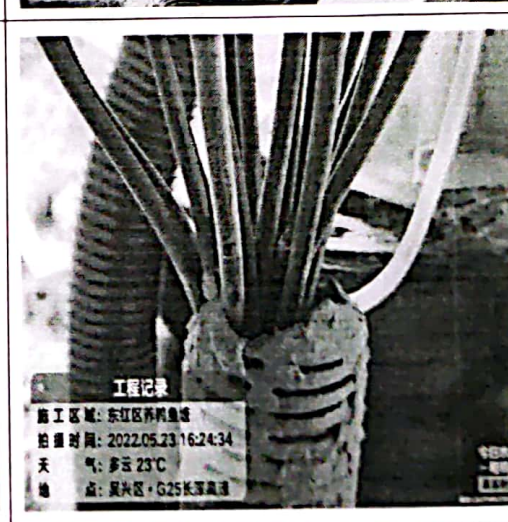
- (1) 大水塘接地环网扁铁敷设裸露，未见泥土掩埋；
- (2) 大水塘西面汇流箱安装倾斜，不符合垂直安装要求；
- (3) 各阵列组件间未见等电位连接，需与设计对接；
- (4) 部分桥架安装尤其桥架与桥架螺栓连接处不够平直，桥架变向处未见三角架支撑，需作调整处理；
- (5) 场区施工垃圾未见处理；

问题图片见附件：

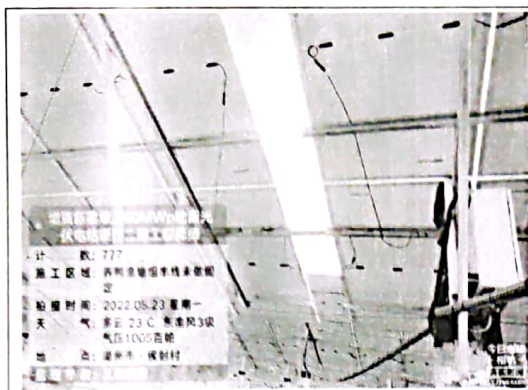
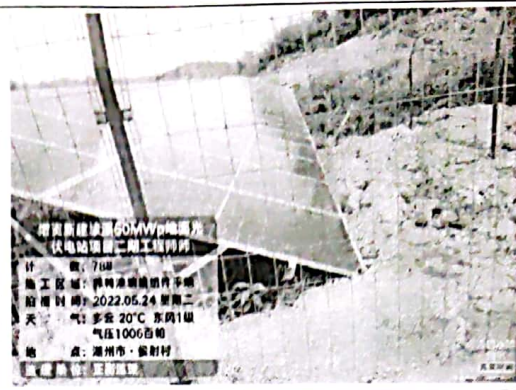
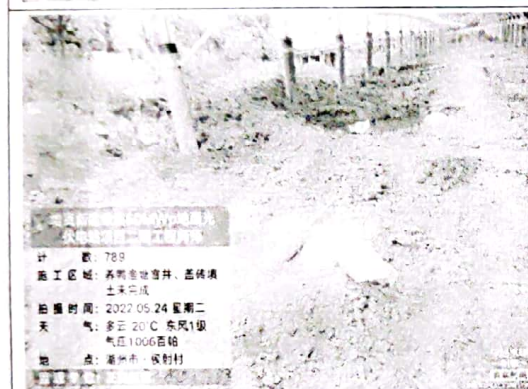
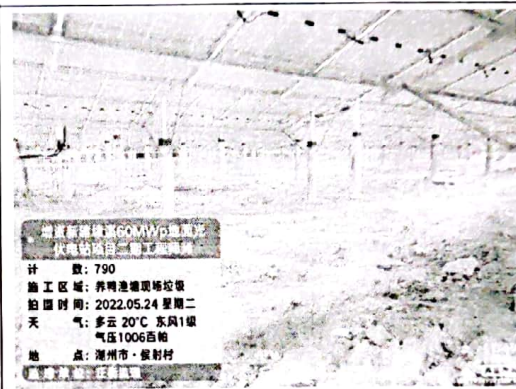
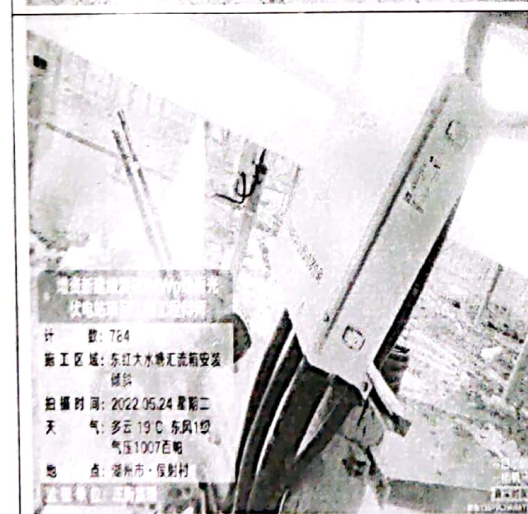
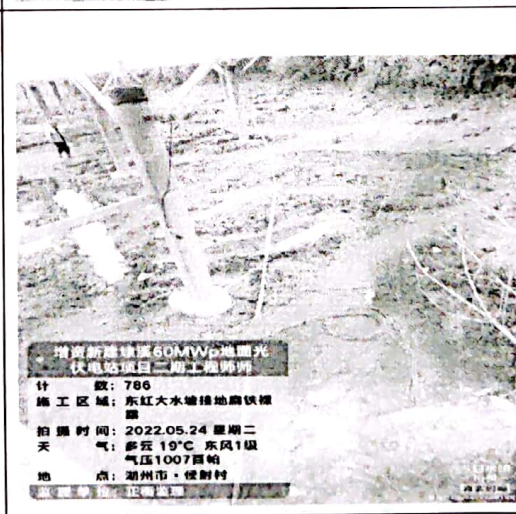
- (1) 部分电缆桥架线满未封盖用绳绑扎且电缆桥架变形，部分桥架段安装不够平直，桥架变向处未见三角架支撑，部分桥架盖板有翘口，需作调整处理；
- (2) 部分汇流箱至桥架穿线管口封堵不密实，少部分有脱落现象；
- (3) 阵列与阵列间部分穿线管出线露搭在檩条上，阵列二端串接线未作相应固定；
- (4) 各阵列组件间未见等电位连接，需与设计对接处理；
- (5) 过路进线 35KV 电缆未做窰井，未铺砖和未确定埋设高度（深度）；
- (6) 西半区南端前排个别阵列和山梗接触，无离地高度；东半区南端二个阵列竹草遮挡严重，少部分组件上泥巴未清理；
- (7) 整场区施工垃圾未清理；积土堆积，未能平整，尤其光伏区东端；
- (8) 少部分阵列存在波浪边；
- (9) 场区东面部分和北面围栏未完成；
