## 监理工作联系单

工程名称: 华达新能源招远齐山镇 150MW 农光互补光伏发电项目 (一期 80MW)

编号: HDZQ-ZHJL-LXD-016

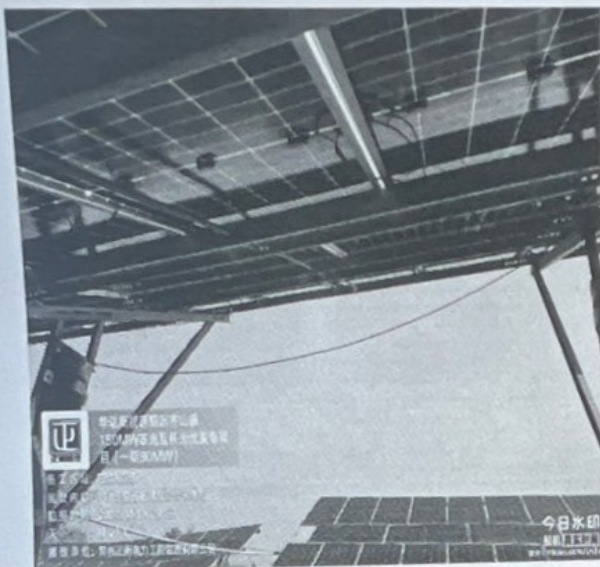
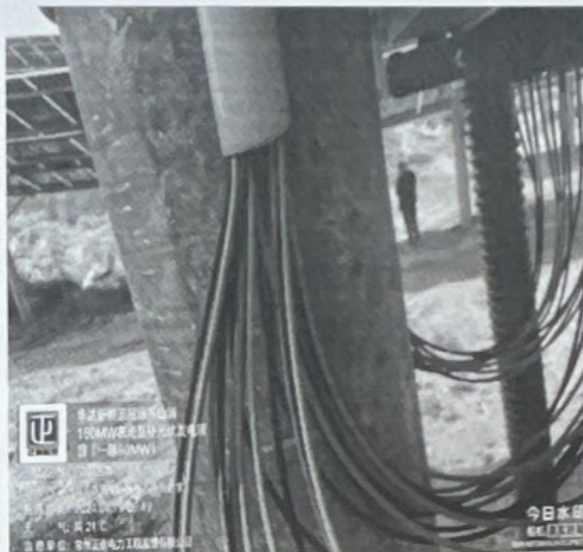
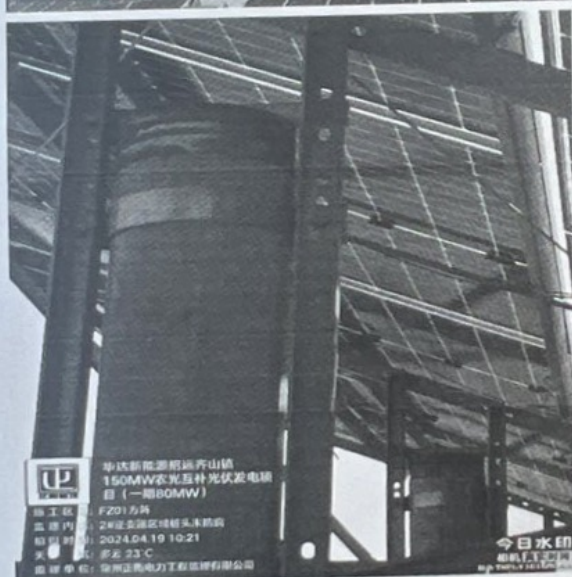
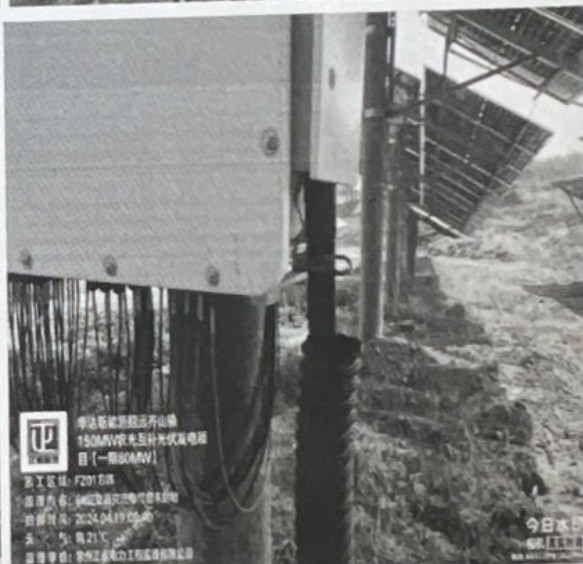
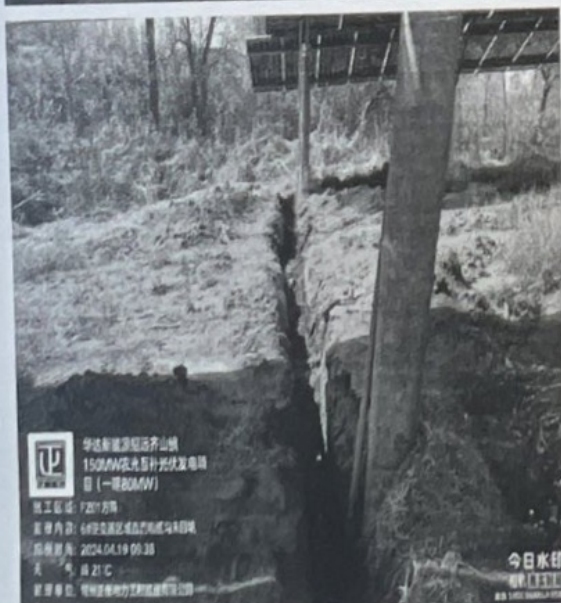
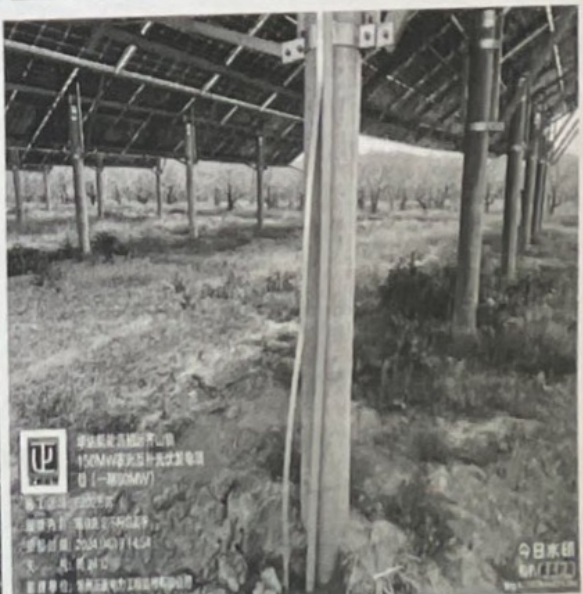
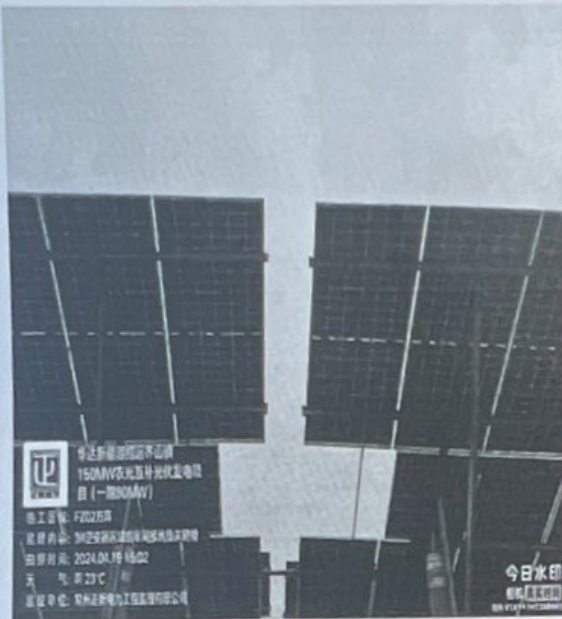
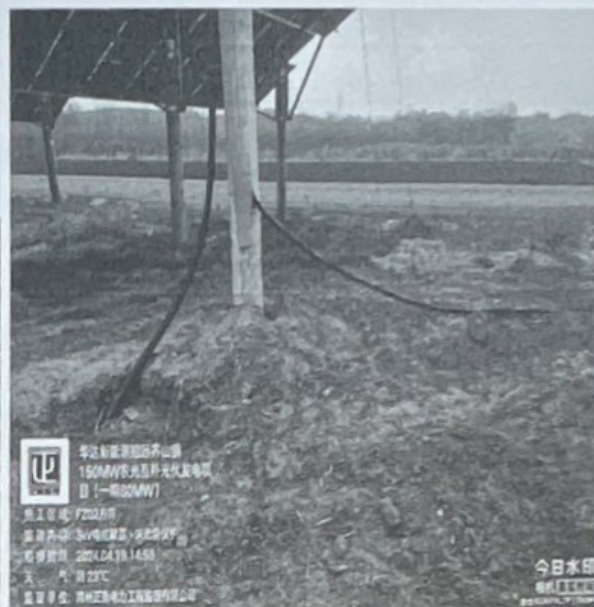
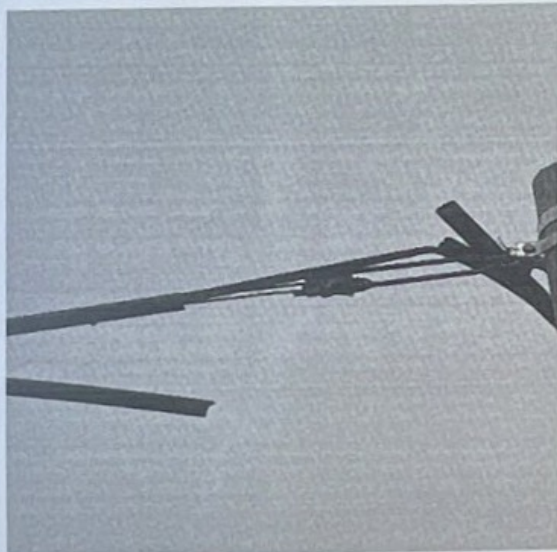
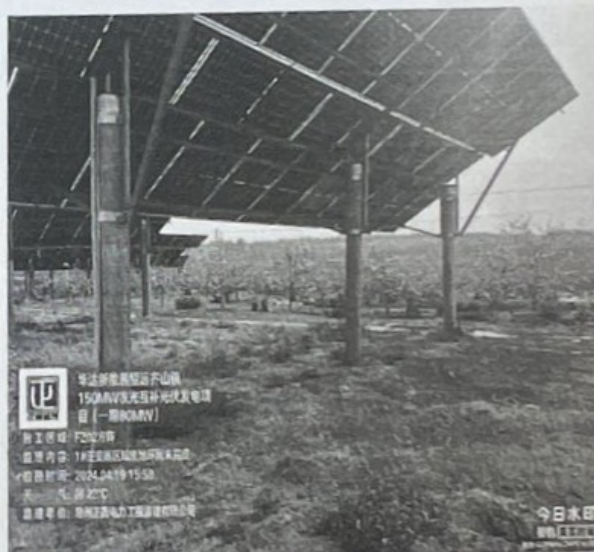
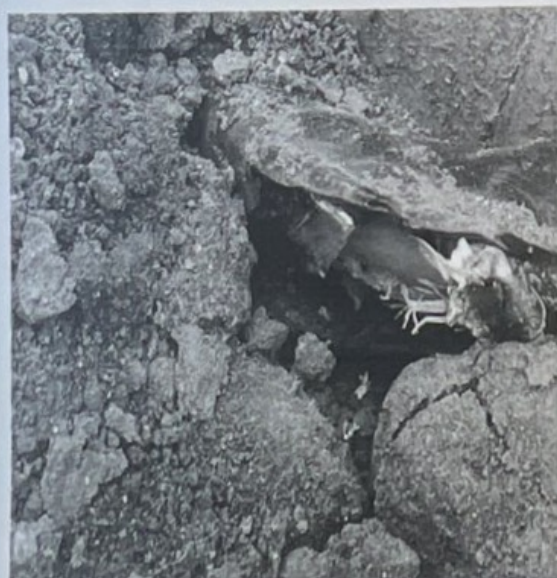
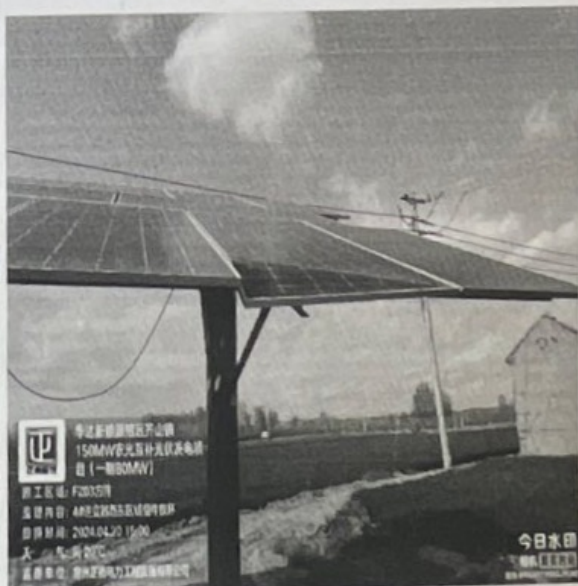
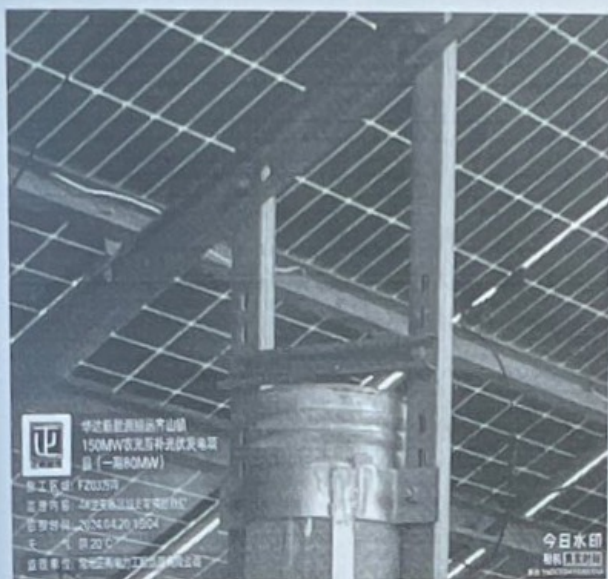
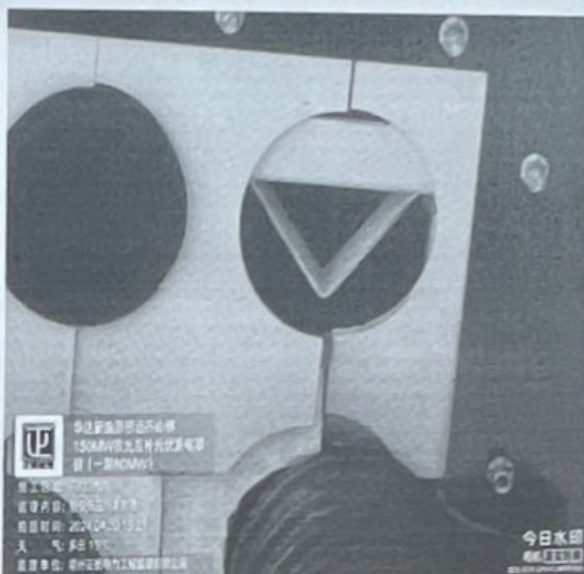
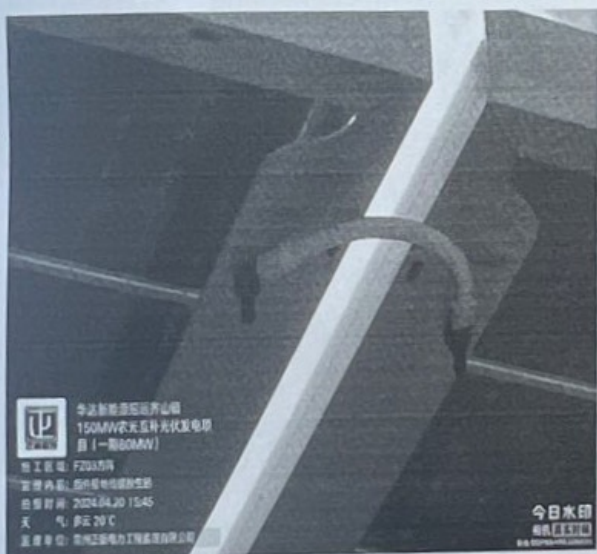
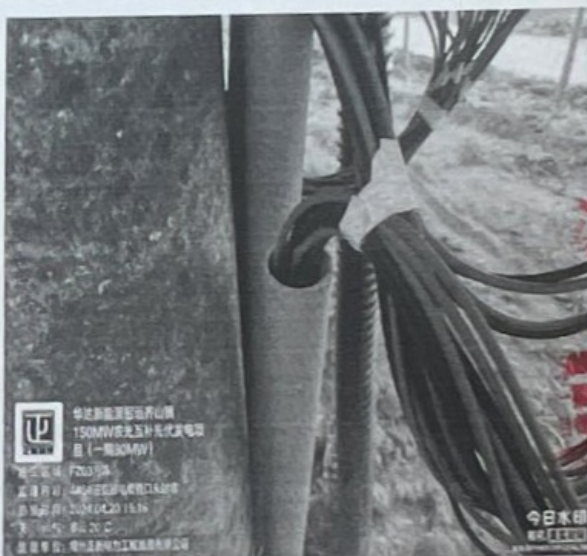
(附现场照片)

- 1、FZ01 方阵 2#逆变器区域桩头未防腐。
- 2、FZ01 方阵直流线管穿线根数不符合设计要求;
- 3、FZ01、FZ02、FZ03 方阵逆变器交流电缆管口未封堵;
- 4、FZ01 方阵 6#逆变器区域有一段电缆沟未回填;
- 5、FZ01、FZ02、FZ03 方阵扁铁未按照设计要求绑扎固定;
- 6、FZ01 方阵部分直流电缆未绑扎;
- 7、FZ01 方阵 3kV 电缆未铺砖, 已回填;
- 8、FZ02 方阵架空线杆处, 3kV 电缆未套管保护, 电缆未挖沟填埋;
- 9、FZ02、FZ03 方阵组串间接地未跨接安装;
- 10、FZ02 方阵 1#、5#逆变器区域接地环网不符合设计要求;
- 11、FZ02 方阵 2#逆变器 3kV 电缆损坏;
- 12、FZ03 方阵 5#逆变器架空的直流电缆线管连接处分开, 电缆外露并受拉力, 穿管电缆根数不符合设计要求;
- 13、FZ03 方阵组件接地螺栓生锈;
- 14、FZ03 方阵箱变低压侧未封堵, 逆变器交直流线管口未封堵;
- 15、FZ03 方阵 4#逆变器区域支架横担悬空, 直流电缆未绑扎固定;
- 16、FZ03 方阵 4#逆变器区域组件损坏一块;
