工程名称：南京熊猫电子、南京熊猫现代服务业光伏发电项目

编号：GPDZJHJ08-006

关于（南京彩虹新能源有限公司运维部）对施工质量检查所提出问题汇总及处理意见。

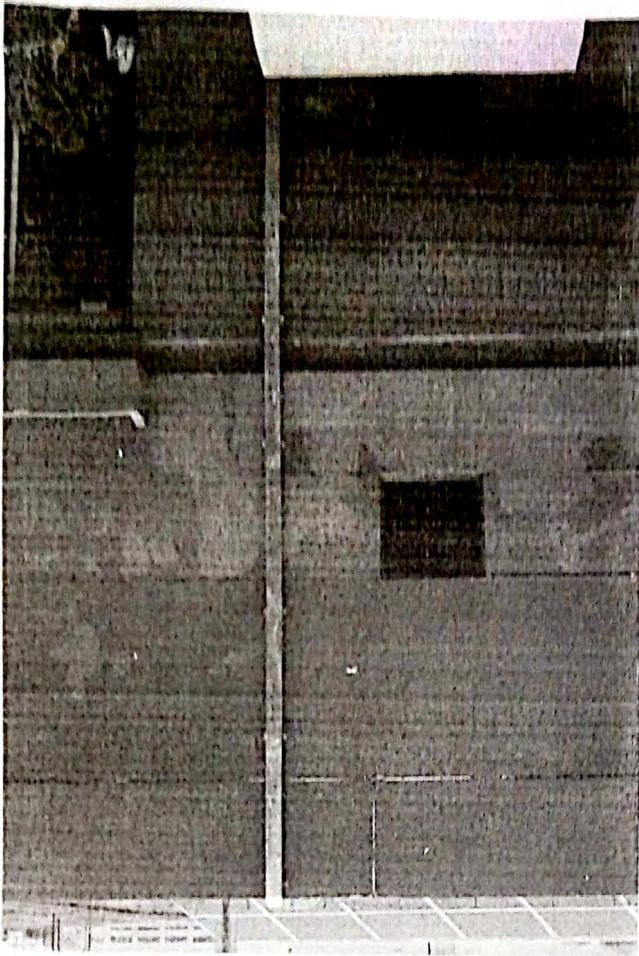
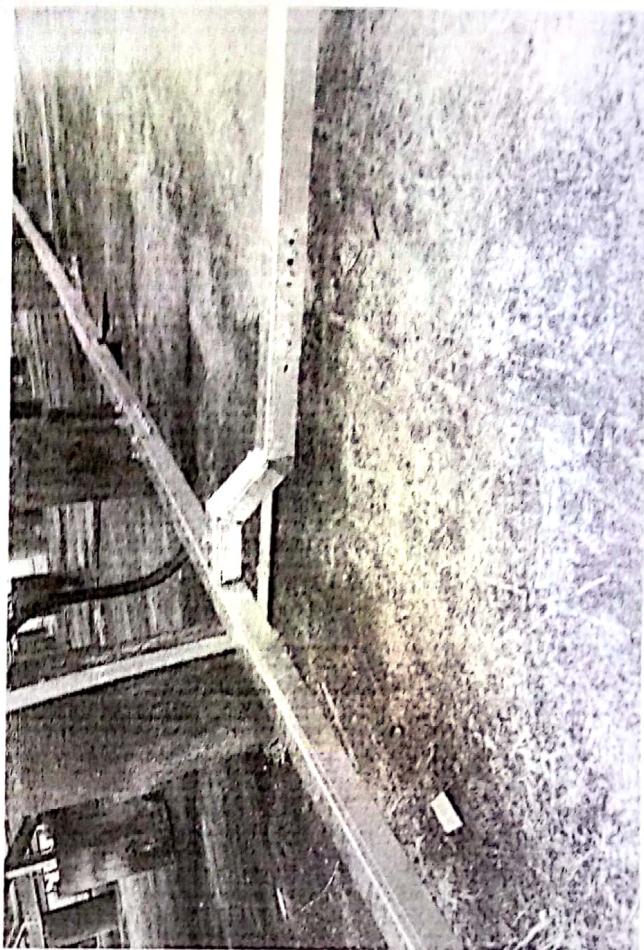
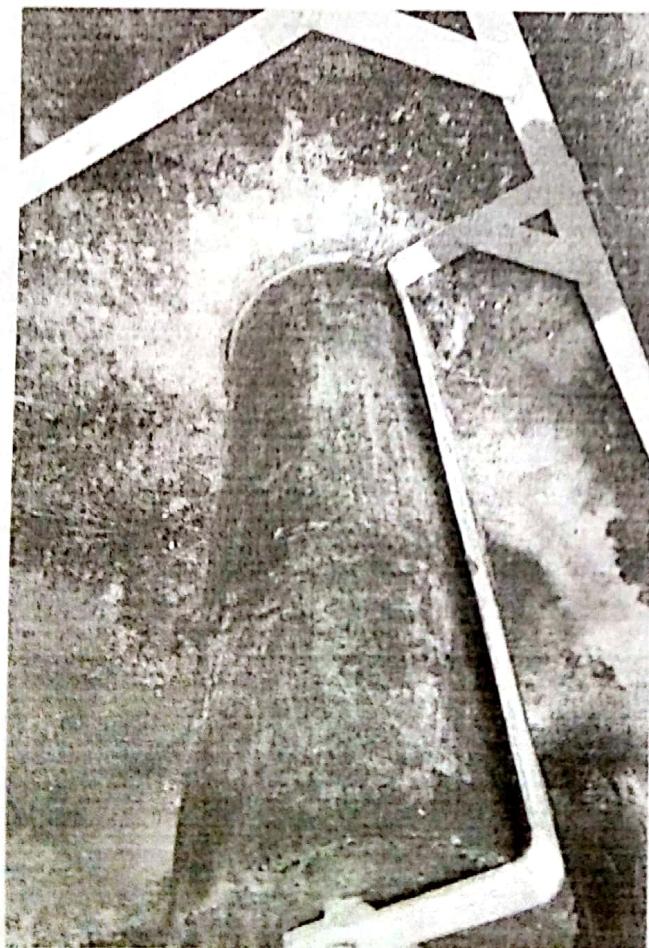
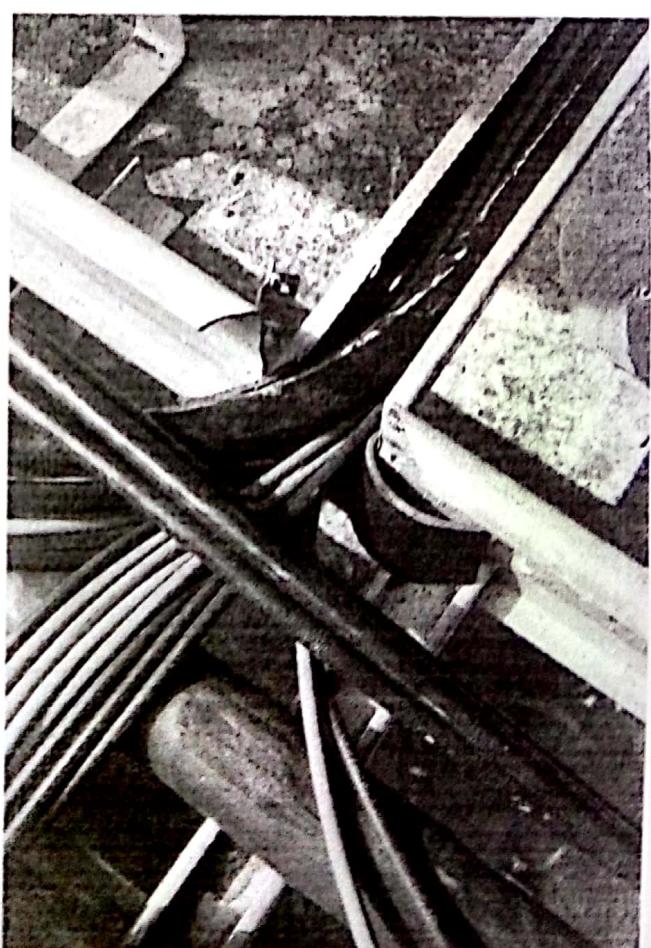
1、组件支架混凝土浇筑支墩质量存在的缺陷：部分支墩表面疏松、气孔，振捣不到位，支墩模具未清理、未涂抹隔离剂，导致麻面严重。

2、楼面电缆桥架焊接处未打磨，焊接不平整、电缆护角未做防护处理。

3、E04 号楼面电缆过路桥架未按设计要求制作安装（离楼面距离应大于 4CM）

4、楼面至地而电缆桥架固定点距离不符合设计要求（固定点间距不大于 2 米）

第一项所述问题我单位已进行整改。

第二项所述问题，电缆桥接焊接处已进行打磨处理，焊接不平整处已整改，电缆护角已做防护处理。

第三项所述问题已整改到位。

第四项所述问题我单位已整改到位。
