## 监 理 通 知 单

工程名称: 宿迁恒达纺织 2.8MWp 光伏发电项目

事由: 并网后现场施工遗留需整改问题

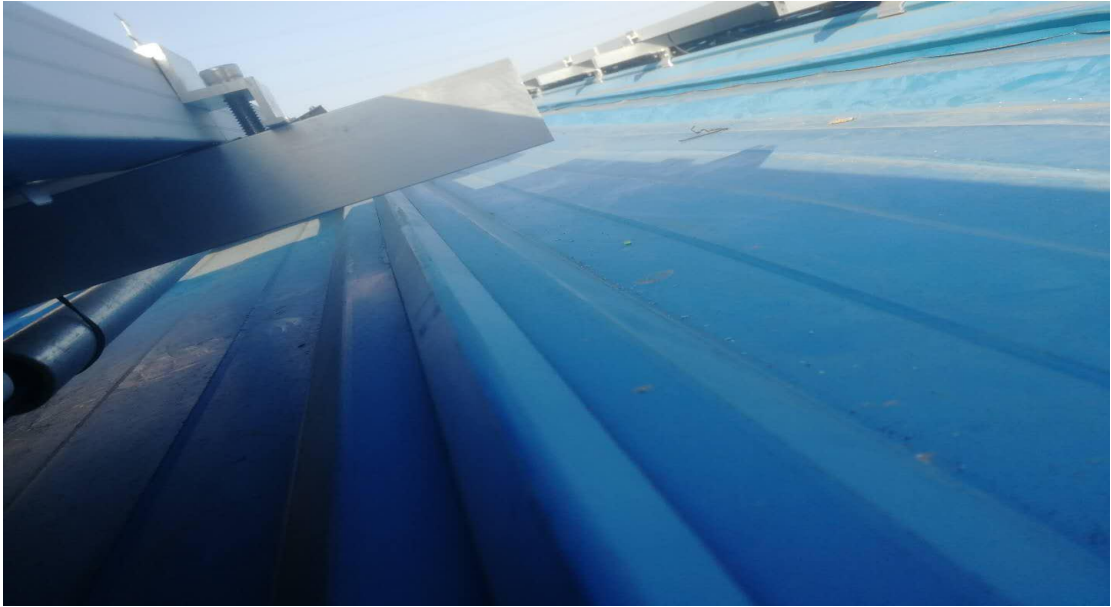
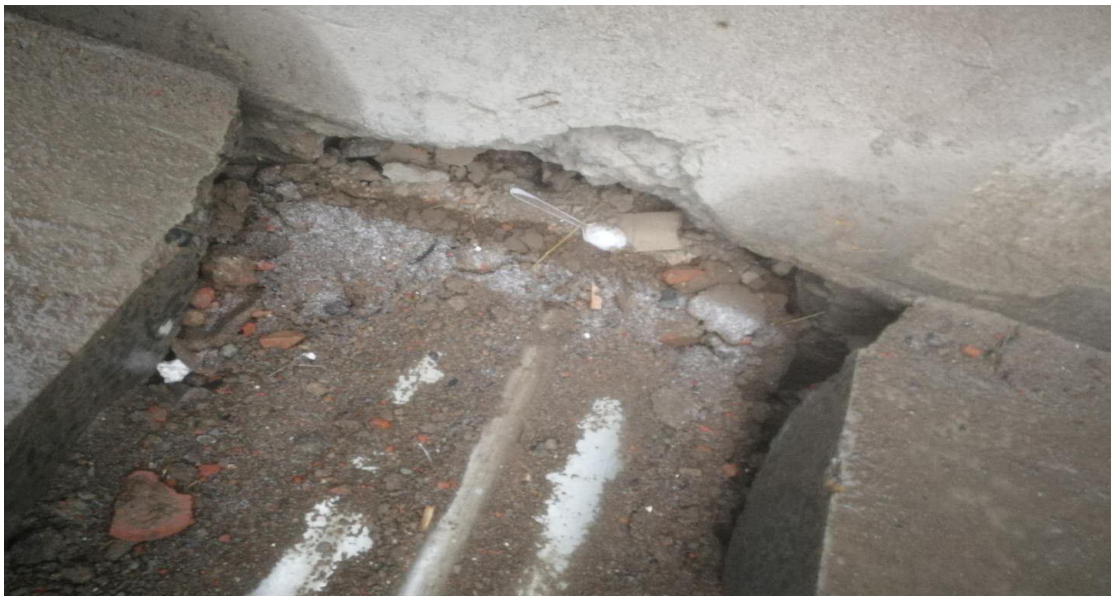
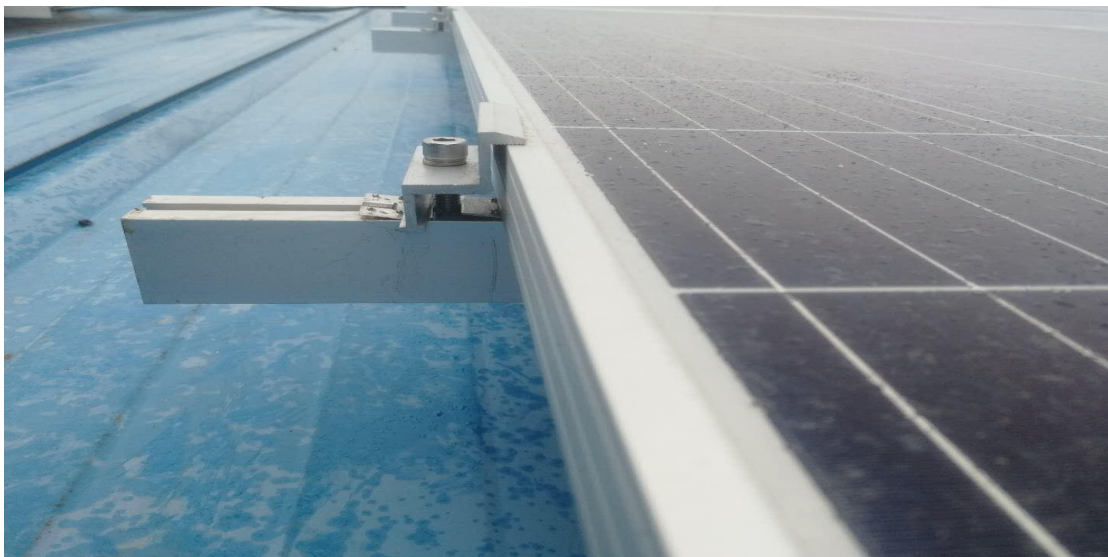
- 1、个别变压块未与组件边框贴合, 缝隙较大;
- 2、屋面部分导轨安装超出瓦楞部分下未安装夹具, 不符合设计要求;
- 3、屋面部分桥架内电缆敷设容量超过 50%, 不符合规范要求;
- 4、屋面部分光伏线、穿线管绑扎不合格;
- 5、配电室内接地焊接未按要求进行防腐处理;
- 6、设备基础预埋管防火封堵不符合设计图纸要求;
- 7、配电室与电缆沟穿墙处防火封堵不符合设计及规范要求;
- 8、厂房部分加固系杆与 T 型钢连接处螺栓垫片需更换;
- 9、设备接地扁钢切口处未进行防腐处理;
- 10、汇流箱支架切口处未进行防腐处理;
- 11、下墙处电缆沟与 2#箱逆变一体机基础穿墙处应按图纸要求进行防火封堵;
- 12、屋面生产垃圾及原有锈蚀垃圾需进行清理;
- 13、设备基础内电缆应按要求排列于电缆支架上;
- 14、桥架转弯处、接头处需采取电缆保护措施;
