# 监 理 日 志 (                      )

工程名称: 樱花五金集团菏泽金属制品有限公司 4MW 分布式发电项目

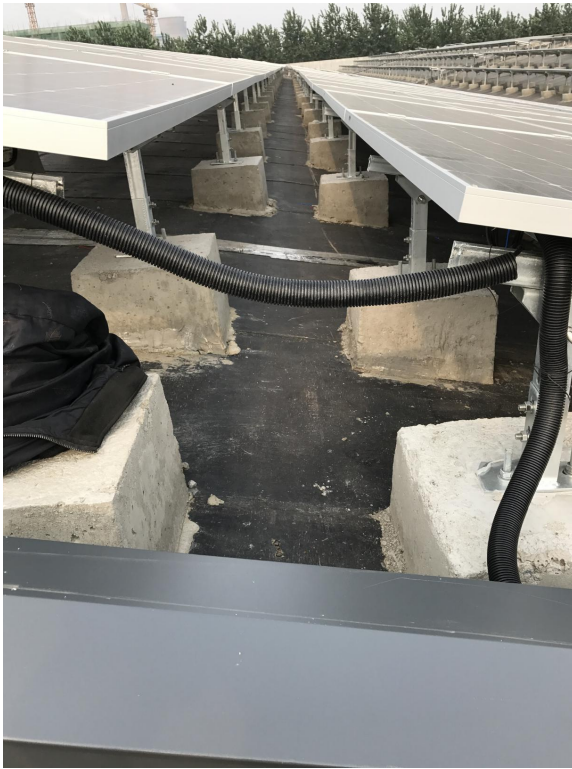
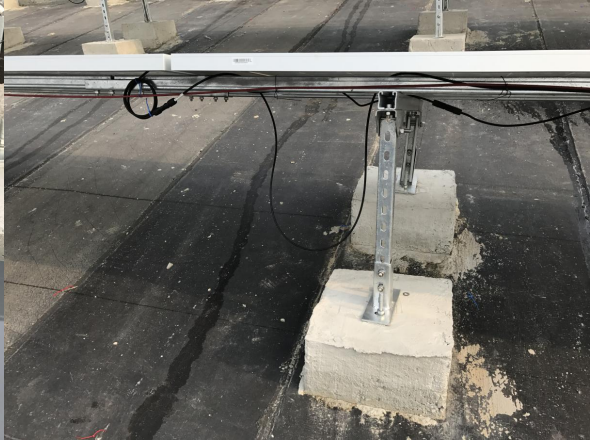
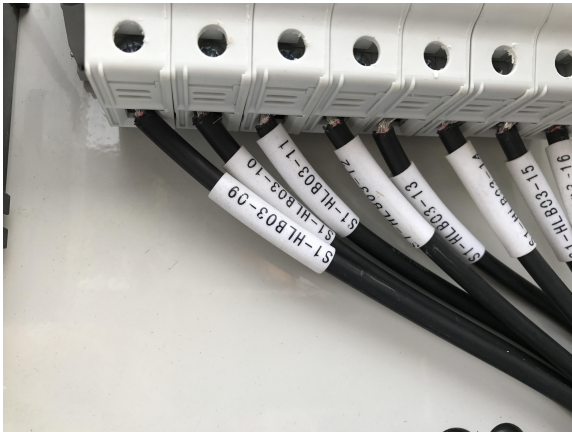
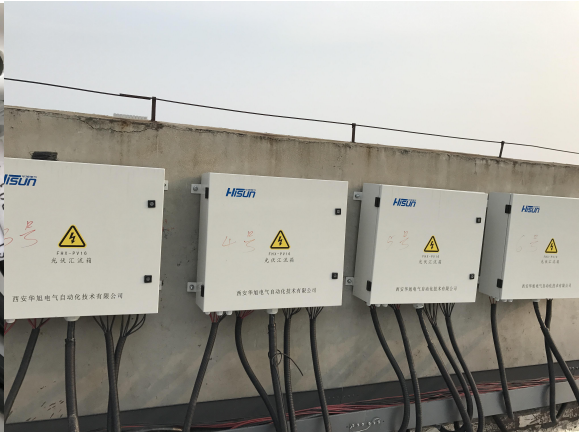
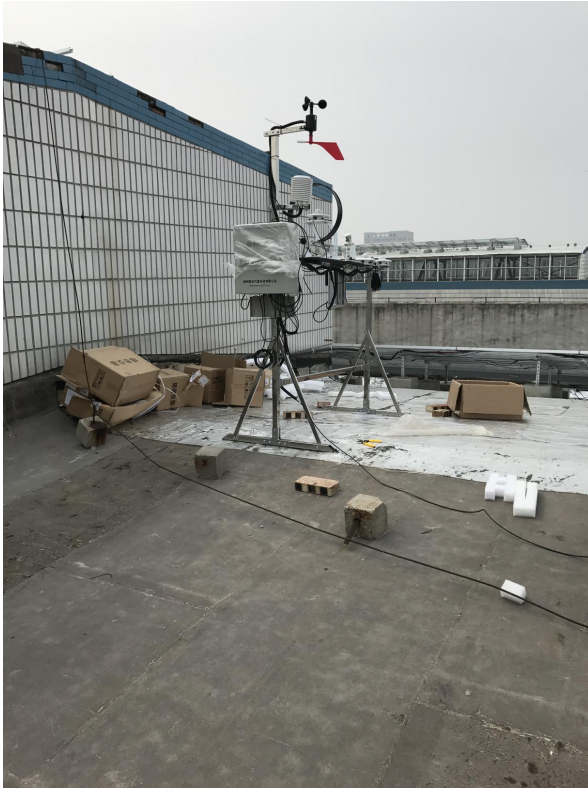
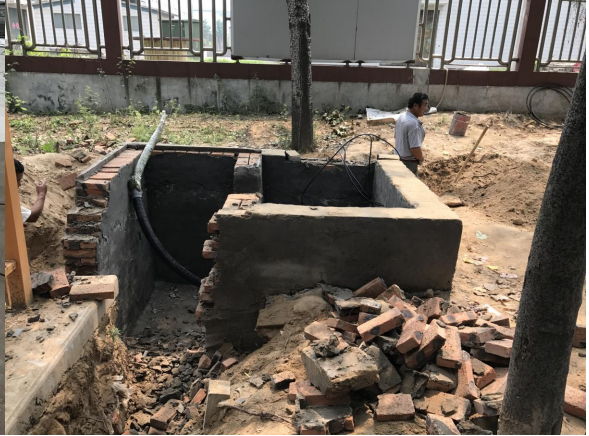
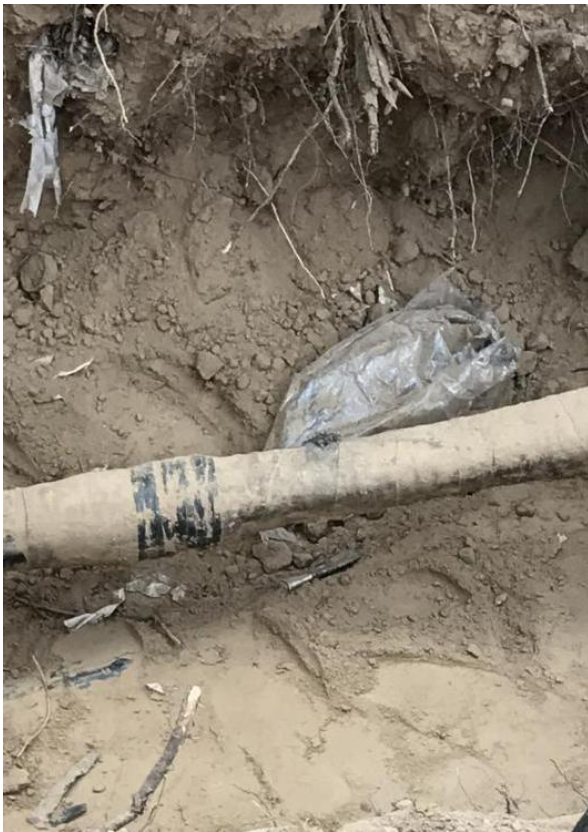
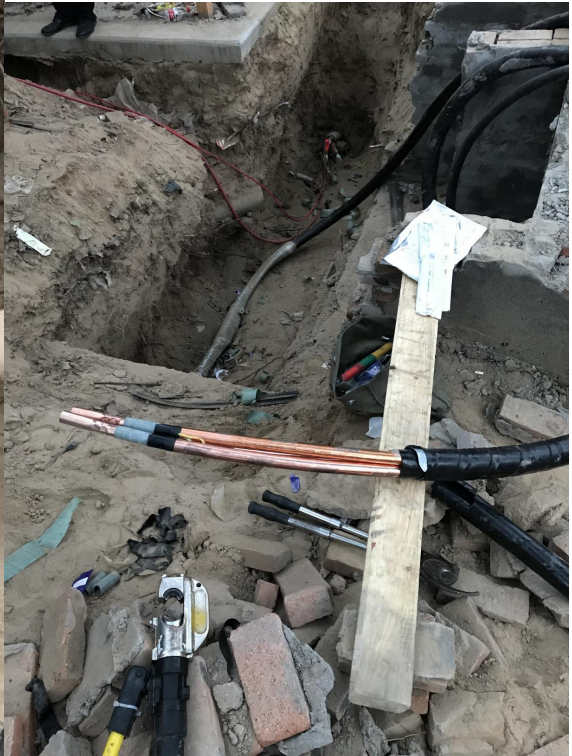
| 监<br>理<br>工<br>作<br>情<br>况 | <p>1、检查退火车间组串光伏电缆绑扎没有按照横平竖直的要求, 电缆绑扎松散, 穿管横跨维护通道, 电缆裸露在空气中; 电缆桥架盖板连接处衔接缝隙较大。</p> <p>2、检查拉丝车间光伏电缆接线, 号码套管方向不一致, 且没有标明正负极(红线缺少, 正极用黑线), 部分接线处裸露电缆铜芯。</p> <p>3、检查 2#生产车间电缆桥架盖板安装, 部分盖板与盖板连接处缝隙较大, 要求对桥架盖板做调整, 减小盖板处连接缝隙。</p> | |

| | 天津中能投能源科技有限公司、山东军辉建设集团有限公司 | <p>1、退火车间 MC4 接头制作完成 20%, 累计完成 100%; 光伏电缆绑扎完成 70%, 累计完成 100%; 电缆桥架盖板安装。(共 8 人)</p> <p>2、拉丝车间汇流箱端光伏电缆接线完成 6 台 (共 6 台); 屋面垃圾清理。(共 6 人)</p> <p>3、2#生产车间屋面电缆桥架盖板安装完成 70%, 累计完成 100%。(共 4 人)</p> <p>4、开关站一次设备、二次设备接线, ; 环境监测仪安装。(共 3 人)</p> |
