# 监 理 日 志 (            )

工程名称: 山西吉利一期 8.8MW 分布式光伏项目工程

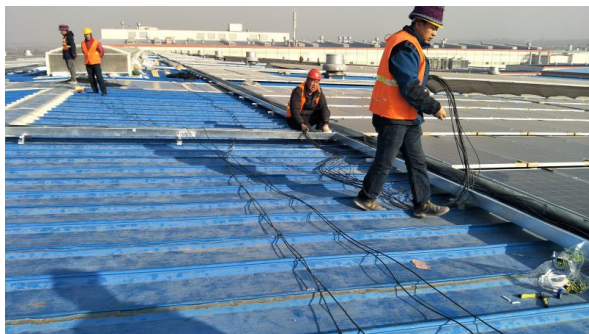
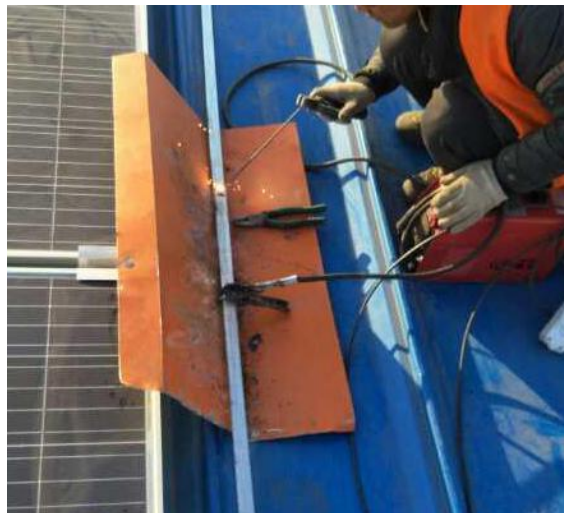
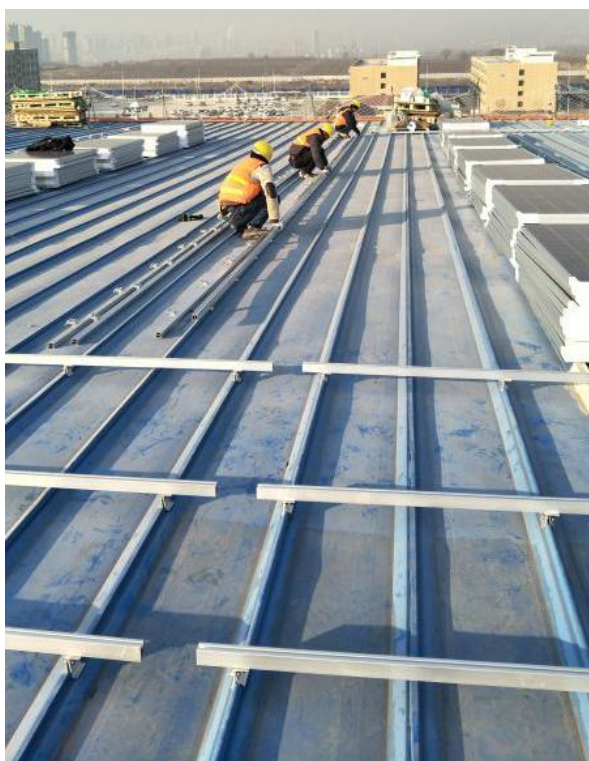
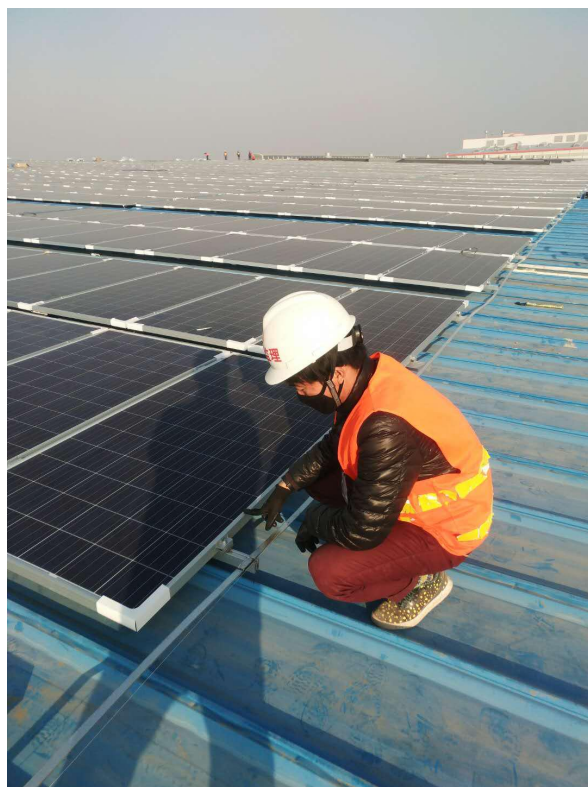
施工现场照片：

| 监<br>理<br>工<br>作<br>情<br>况 | <p>1. 整理资料。</p> <p>2. 巡视现场发现总装车间屋顶组件吊装太过于集中且散料不及时, 现场已要求整改, 现场已整改完毕。</p> <p>3. 巡视现场发现, 12 月 1 日发现的现场垃圾较多处理不集中问题今日发现已整改。</p> <p>4. 巡视现场发现, 现场组件压块有部分螺栓未拧紧且有未出扣的现象, 现场已要求整改, 现场已整改完毕。</p> <p>5. 巡视发现焊装车间屋顶有多处彩钢瓦破损有渗漏的隐患, 现场已要求整改。</p> | |
| | 甘肃海霖电力工程有限公司<br><br>山西德丰钢结构工程有限公司 | <p>1. 厂房加固今日未施工。</p> <p>2. 焊装车间 4 平方线电缆敷设今日约 6500 米, 累计约 43000 米。约 3mw。</p> <p>3. 焊装车间屋顶接地焊接安装今日完成约 1500 米。</p> <p>4. 冲压车间屋顶支架安装今日约 2900 米。</p> <p>5. 施工人员 65 人, 叉车一台, 吊车一辆, 运输小卡车 1 辆。</p> |
