# 监 理 日 记 (            )

工程名称: 上海大众宁波工厂三期 17MW 分布式光伏发电项目

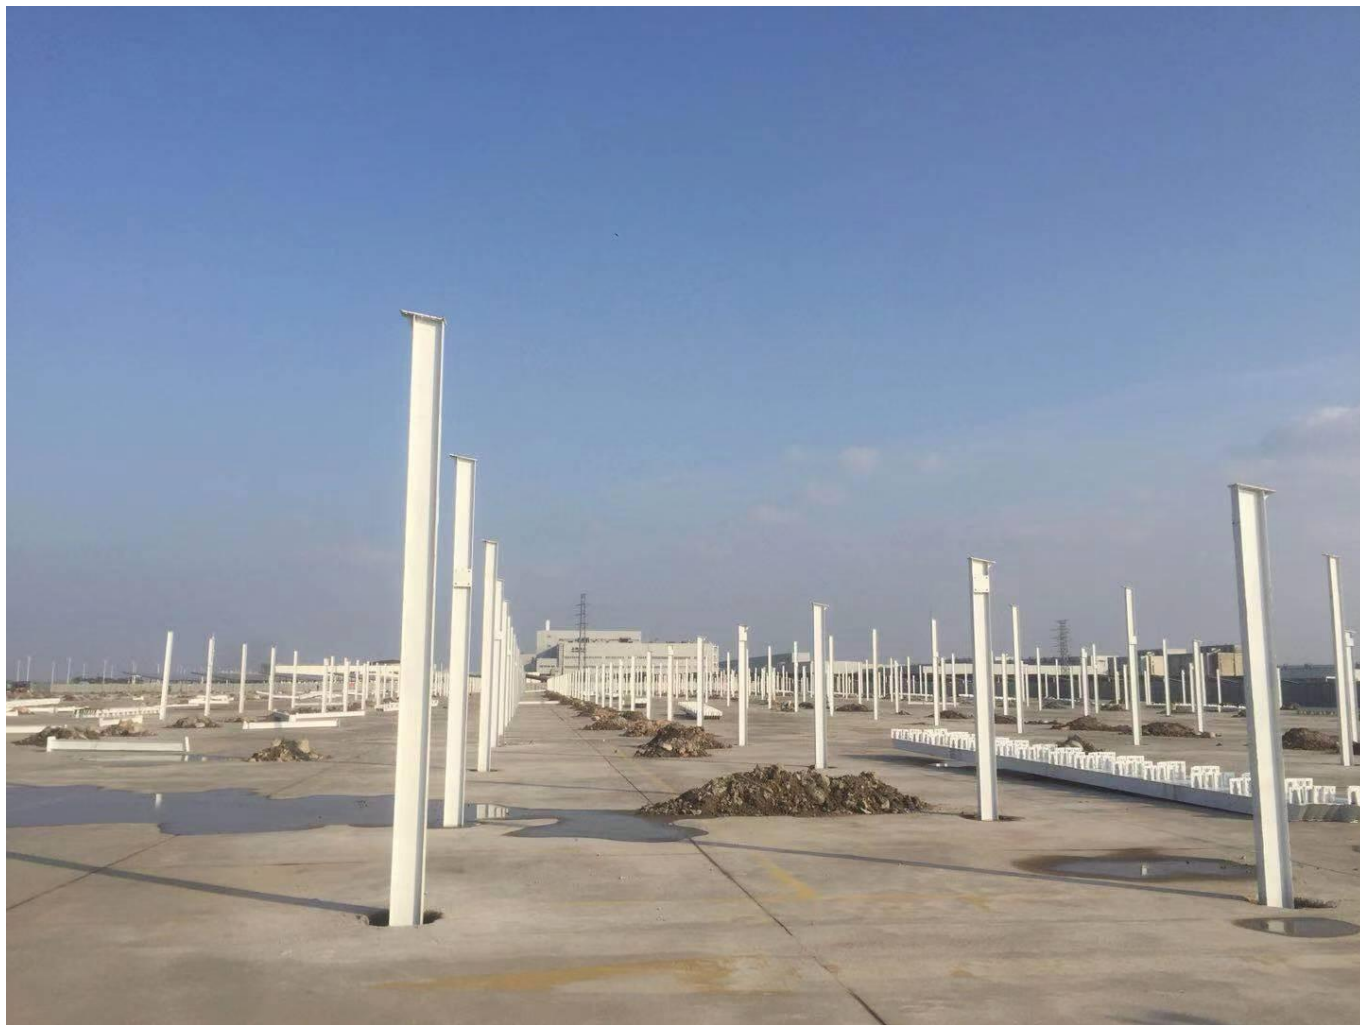
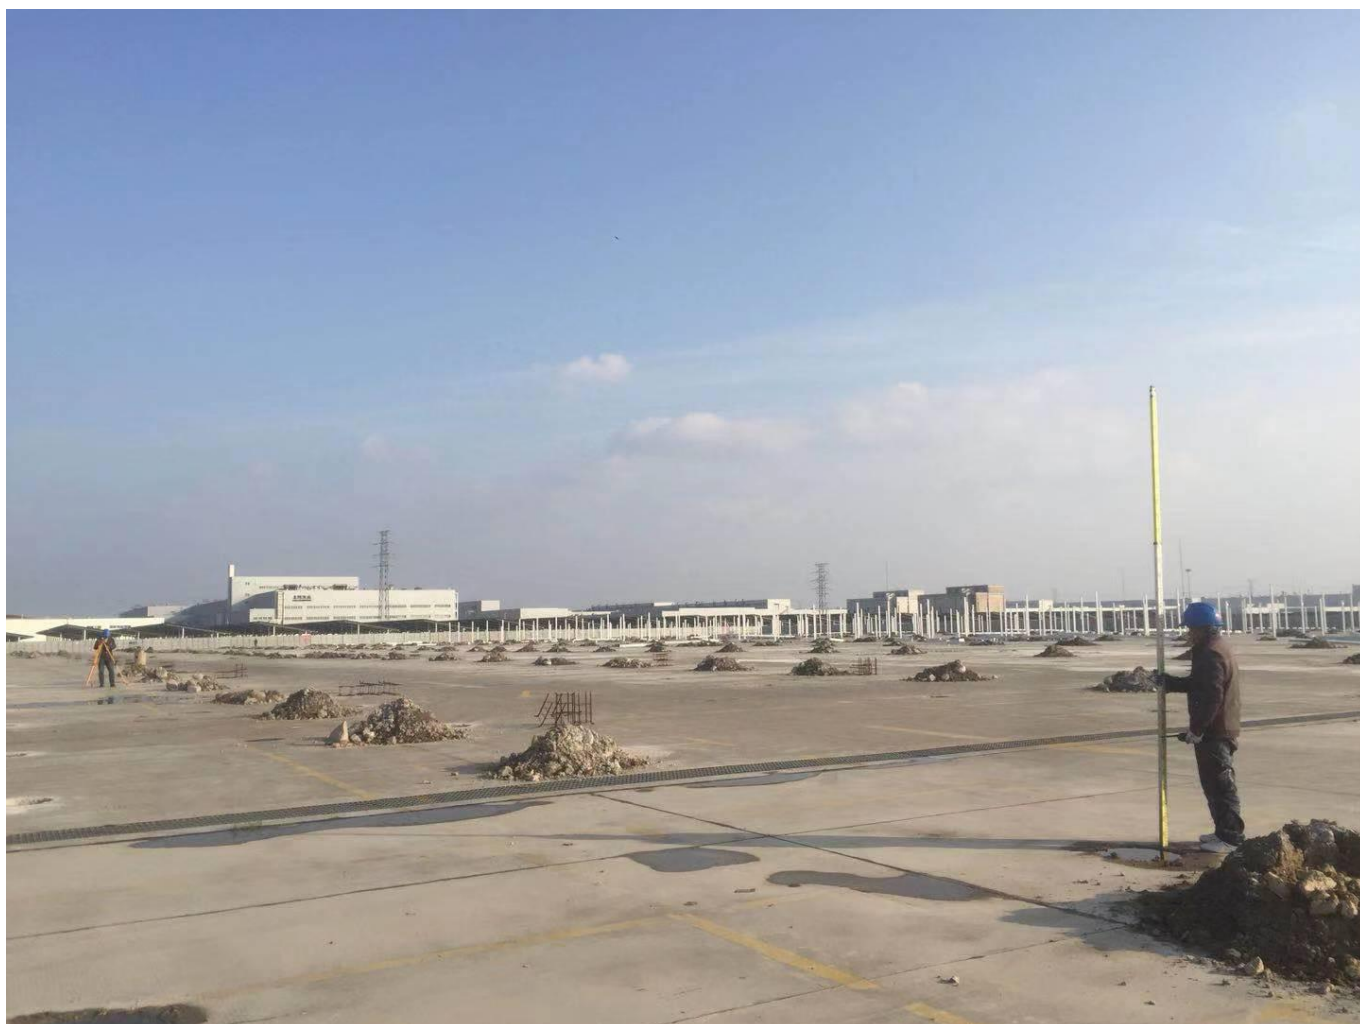
现场施工照片

| | 浙江慈农电力<br>发展有限公司 | 1、钢结构基础打桩今日完成 0 个，共已完成 836 个；桩孔浇筑 0 个，共已完成 717 个；立柱组立 0 根，共已组立 398 根（共计 860 个）<br>2、今日施工内容：上午未施工，第九、十排基础水平定位，高程测量。<br>3、由于桩机钻头坏，原计划今日浇筑第九、十排桩基混凝土，未进行。 |
