# 监 理 日 记 (            )

工程名称: 上海大众宁波工厂三期 17MW 分布式光伏发电项目

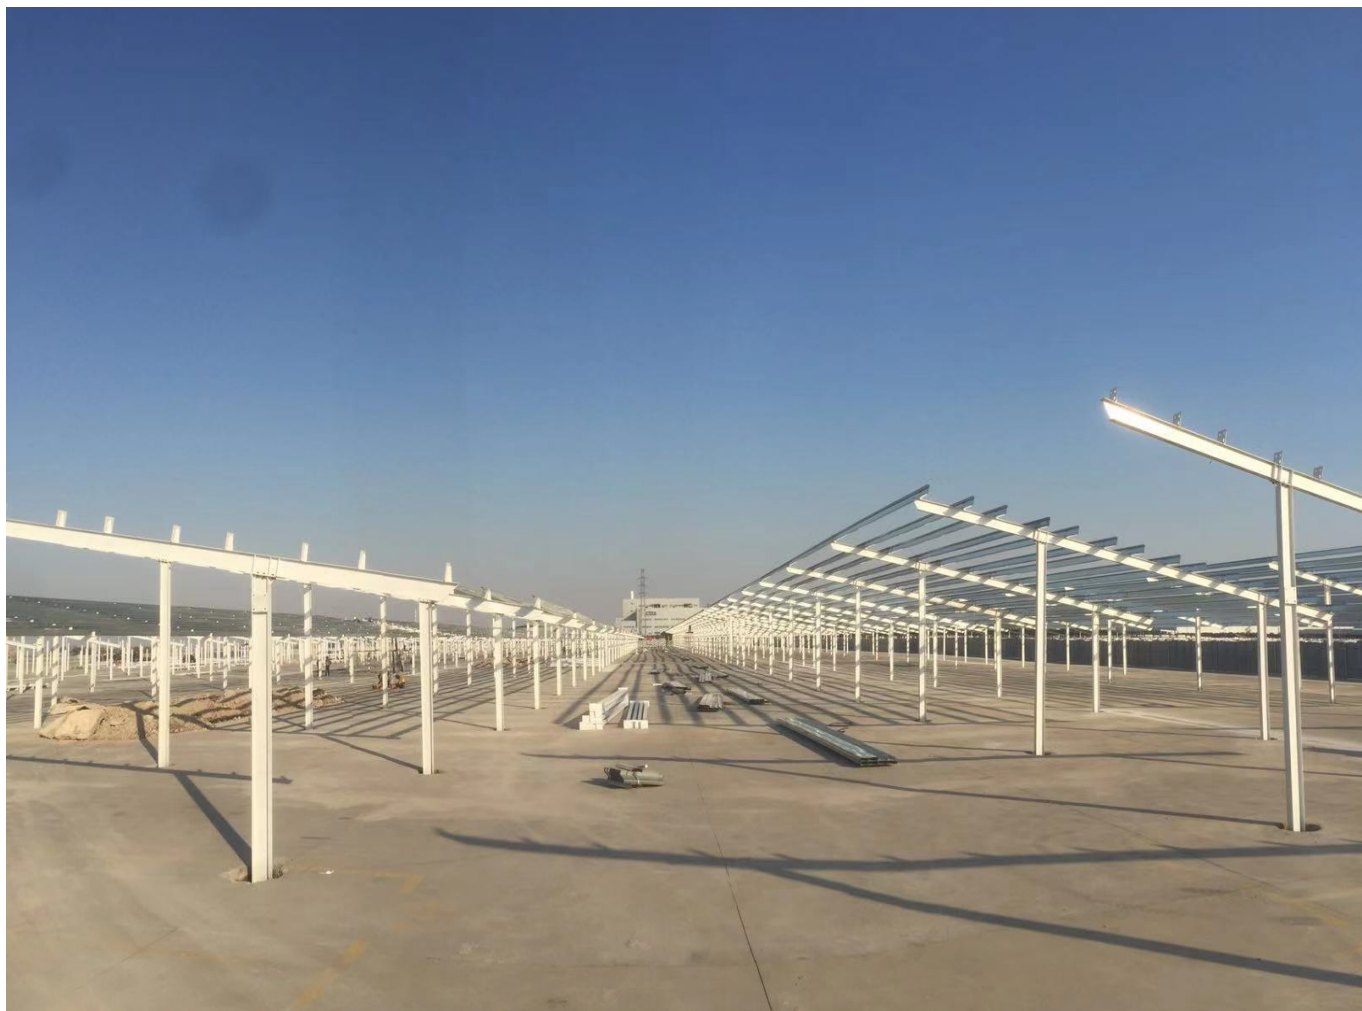
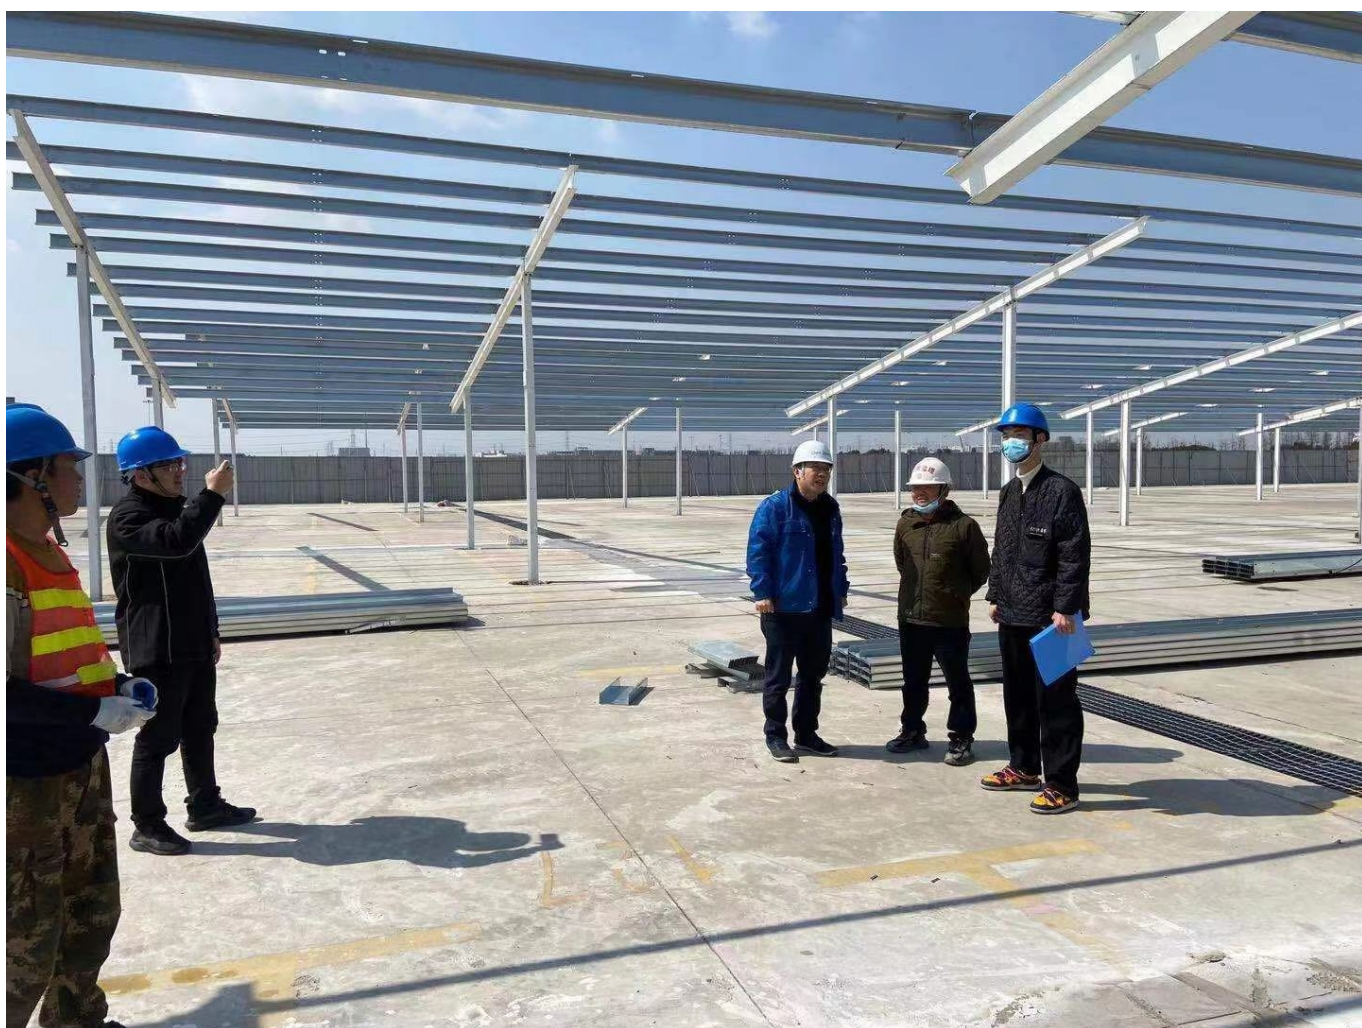
现场照片

| 监<br>理<br>工<br>作<br>情<br>况 | <p>1、监督落实早晚班会、防疫工作;</p> <p>2、检查安全施工情况、机械设备及点检情况: 基本正常;</p> <p>3、检查钢构工程安装情况: 钢结构檩条、立柱、钢架梁安装, 调整。</p> <p>4、检查电气安装情况: 电缆走向管线放线、埋管路面切割、沟管线铺设、电缆沟墙体开洞。</p> <p>5、材料/设备到货情况: 无;</p> <p>6、检查进场材料情况: 无。</p> <p>7、场地影响安全因素: 高处坠落、物体打击、触电、车辆伤害、踏空, 钢构件划伤。</p> <p>8、发现问题:</p> <p style="margin-left: 20px;">1) 檩条安装后的部分立柱向一侧倾斜, 满足不了垂直度要求。</p> <p style="margin-left: 20px;">2) 檩条安装个别螺栓未拧紧。要求调整到位</p> <p style="margin-left: 20px;">3) 要求所有上脚手架人员必须全部系扣安全带。</p> <p style="margin-left: 20px;">4) 第九排钢柱安装个别垂直度偏差较大。</p> <p style="margin-left: 20px;">5) 系梁安装作业未固定情况下下方有人停留, 存在交叉作业情况。</p> <p style="margin-left: 20px;">6) 电箱使用无总进线漏保, 芯线外露易破皮漏电。</p> <p>以上问题施工安全及质检人员认真检查, 并及时整改到位, 并整改完成后及时反馈</p> | |
| 施<br>工<br>情<br>况 | 承<br>包<br>单<br>位 | <p style="text-align: center;">施 工 内 容 及 进 度</p> <p>1、立柱组立 86 根, 共已组立 774 根; (共计 860 个)。钢架梁 0 根, 共已完成 224 根 (共计 430 根), 檩条安装约 3 方阵, 已完成约 16 方阵 (共 50 方阵)。系梁安装完成 6 根, 共完成 6 根 (280 根)。</p> <p>2、今日施工内容: 钢结构檩条安装、第 9 排立柱组立完成, 系梁安装; 电气电缆走向放线、地面切割、电缆通道开孔。</p> |
