# 监 理 日 记 ( )

工程名称: 上海大众宁波工厂三期 17MW 分布式光伏电站项目

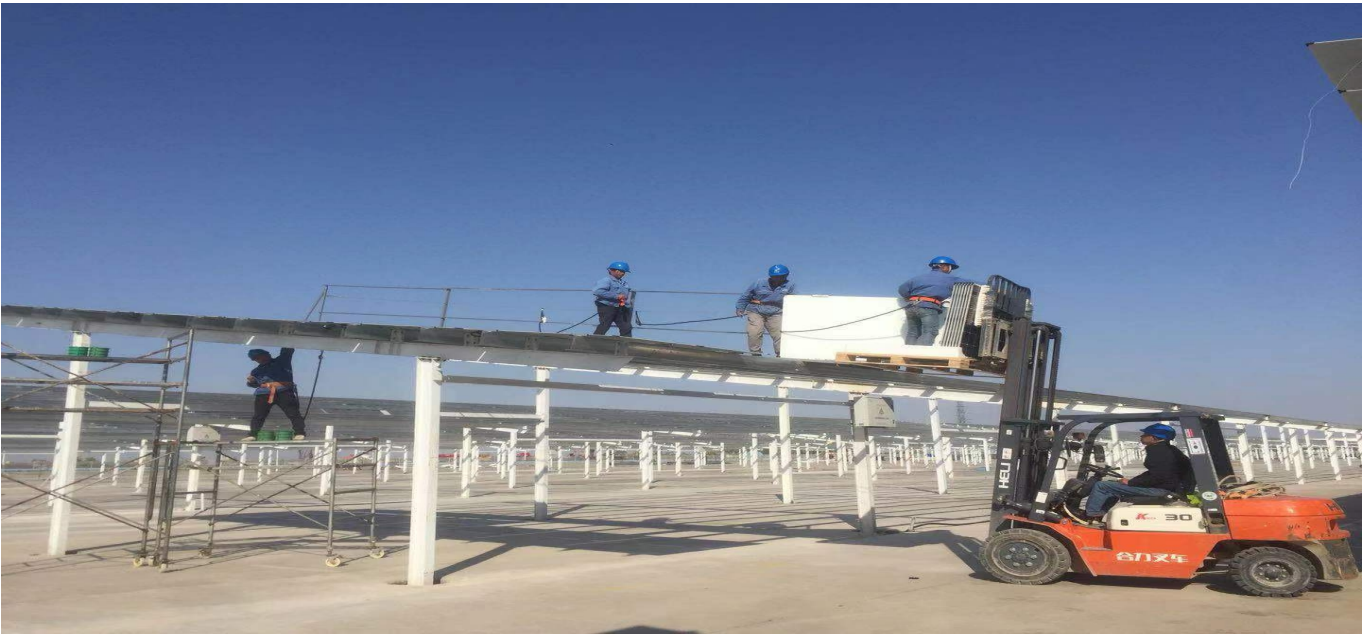
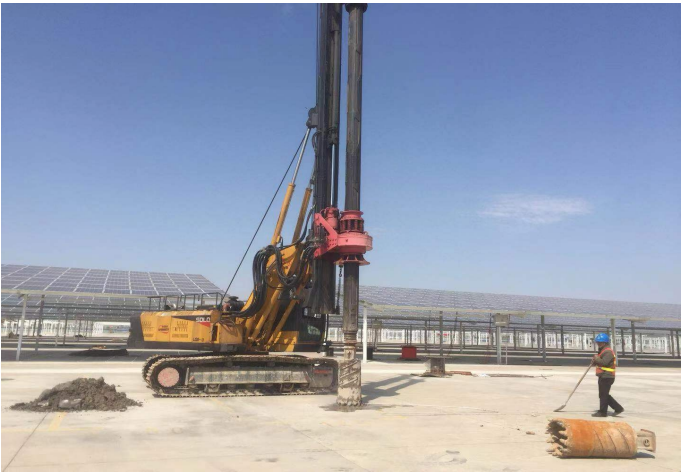
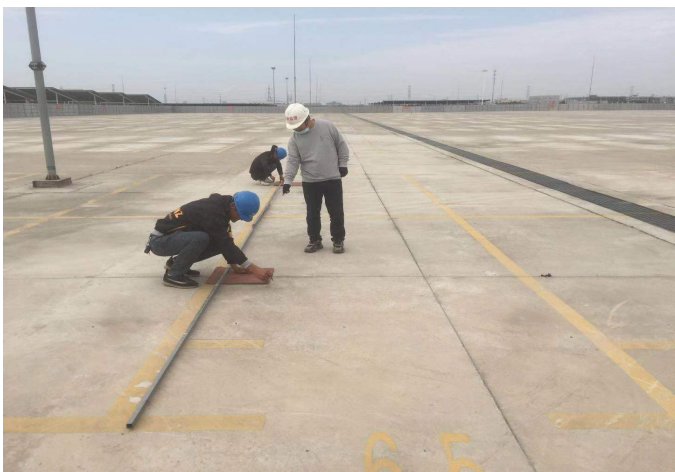
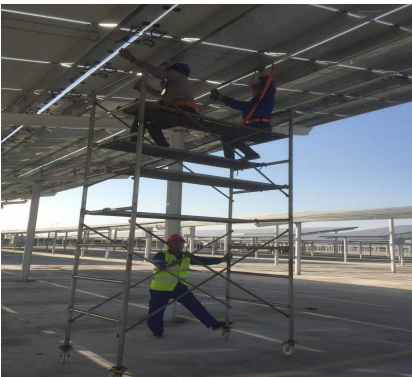
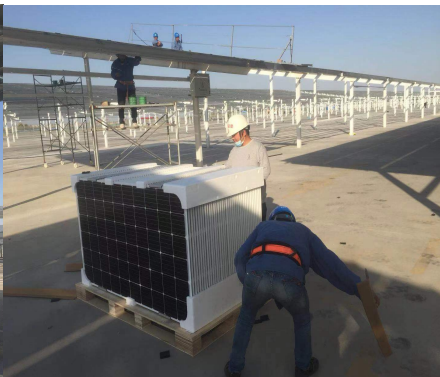
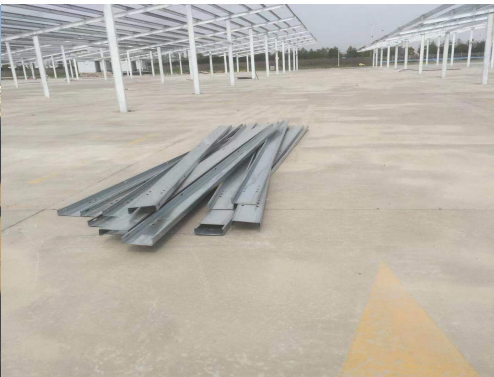
现场照片

| 施工情况 | 浙江慈农电力<br>发展有限公司 | 本期檩条安装基本已完成。组件安装 462 块，共完成 5244 块（本期 19950 块 6.2643MW），组件小线敷设完成 0 个车棚，共完成 8 个车棚。<br>今日施工：钢结构：打孔，拉筋安装；电气：组件安装，围挡搭设。 | |
