# 监 理 日 记 ( )

工程名称: 上海大众宁波工厂三期 17MW 分布式光伏电站项目

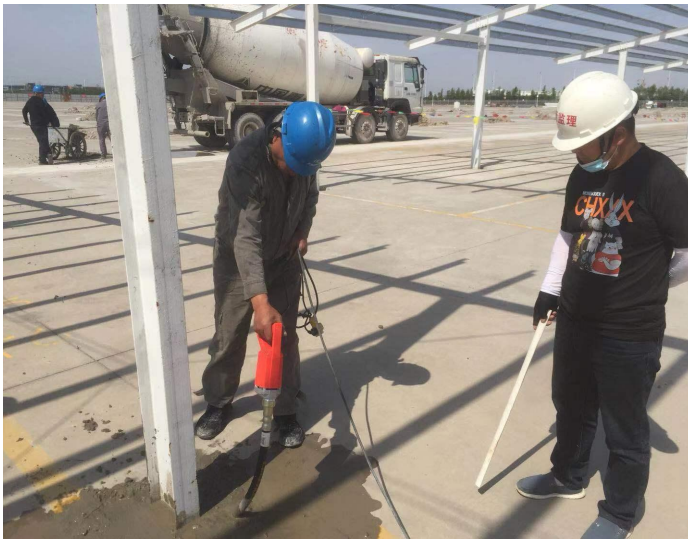
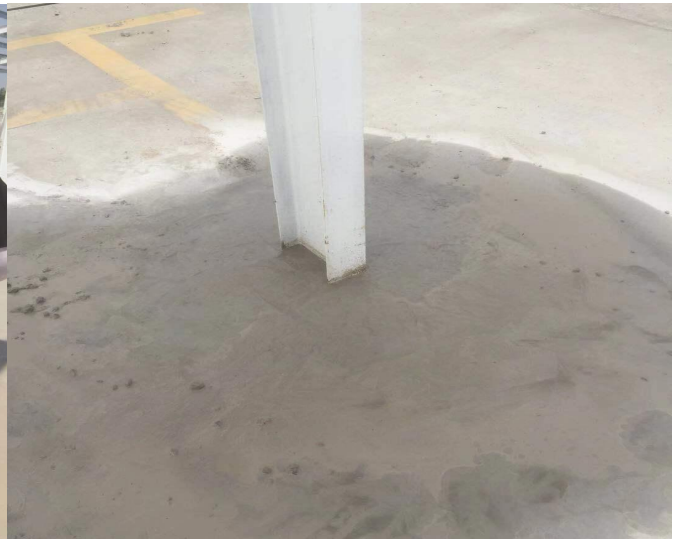
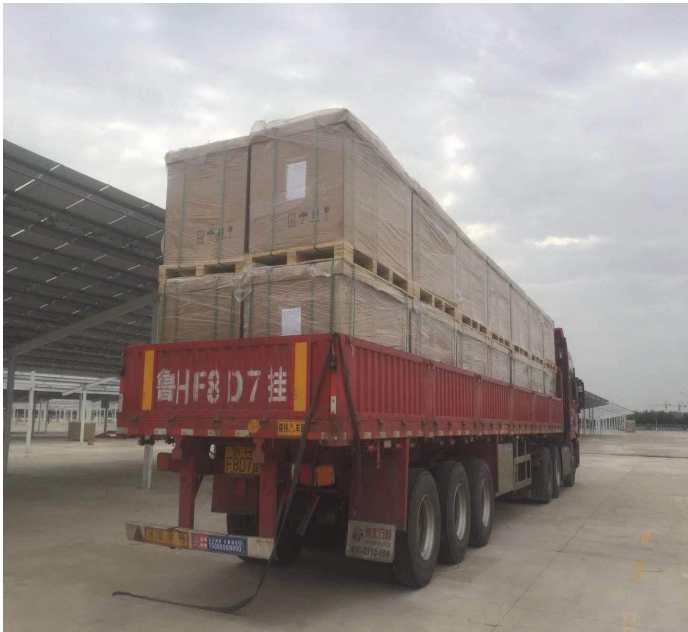
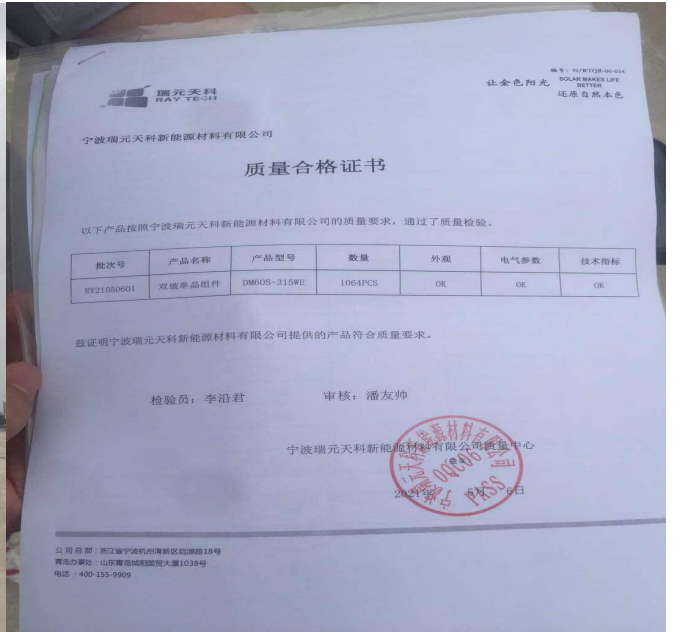
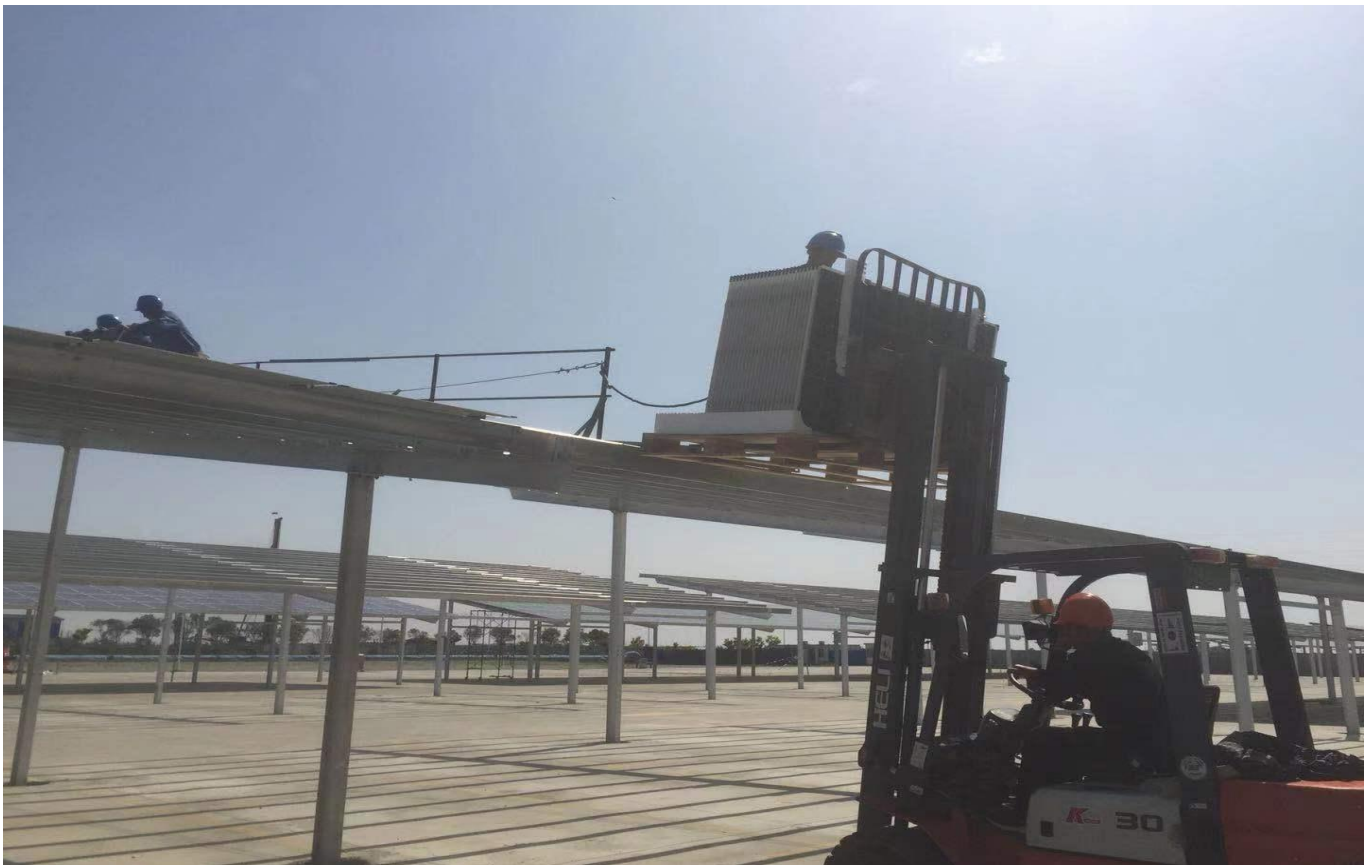
现场照片

| 监<br>理<br>工<br>作<br>情<br>况 | <p>1、监督落实早晚班会、防疫工作;</p> <p>2、检查安全施工、围挡情况: 围挡牢固, 安全基本正常; 新到叉车一台, 证件齐全</p> <p>3、检查第三区桩基施工: 桩基成孔基本符合要求;</p> <p>4、检查钢构檩条情况: 二次浇筑完成, 浇筑过程良好, 振捣密实, 表面留 5°散水坡;</p> <p>5、检查电气安装情况: 无施工;</p> <p>6、检查组件安装情况: 未发现螺丝松动或未拧紧情况, 安装基本良好;</p> <p>组件安装应检查檩条是否符合安装要求, 檩条弯曲变形的钢结构班组调整完成后安装。组件安装锁紧螺母应拧紧, 弹垫应紧固到位, 不留空隙; 螺栓紧固不应遗漏; 组件螺栓入口与螺栓位置保持一定间隔; 当天铺设的组件当天必须紧固完成; 应安排细心负责任的人负责组件调整拧螺丝。</p> <p>7、安全(危险)因素: 高空坠落、物体打击、机械伤害、孔洞掉落, 触电</p> <p>8、存在问题、要求及反馈情况:</p> <p>1) 个别二次浇筑人员未戴安全帽, 已整改</p> <p>2) 个别组件安装人员未正确系扣安全带, 已整改</p> <p>3) 一檩条拉筋螺丝未上紧, 系杆螺丝未上紧</p> <p>4) 组件安装人员上下檩条时采用叉车非升降设备上下, 存在安全隐患</p> <p>9、材料/设备到货情况: 到货组件一车</p> <p>10、材料/设备检查情况: 开箱检查到货组件</p> <p>11、监理旁站/检查情况: 钢结构基础二次浇筑旁站</p> <p>12、总体施工进度情况: 进度滞后。</p> | |
