# 监 理 日 记 ( )

工程名称: 上海大众宁波工厂三期 17MW 分布式光伏电站项目

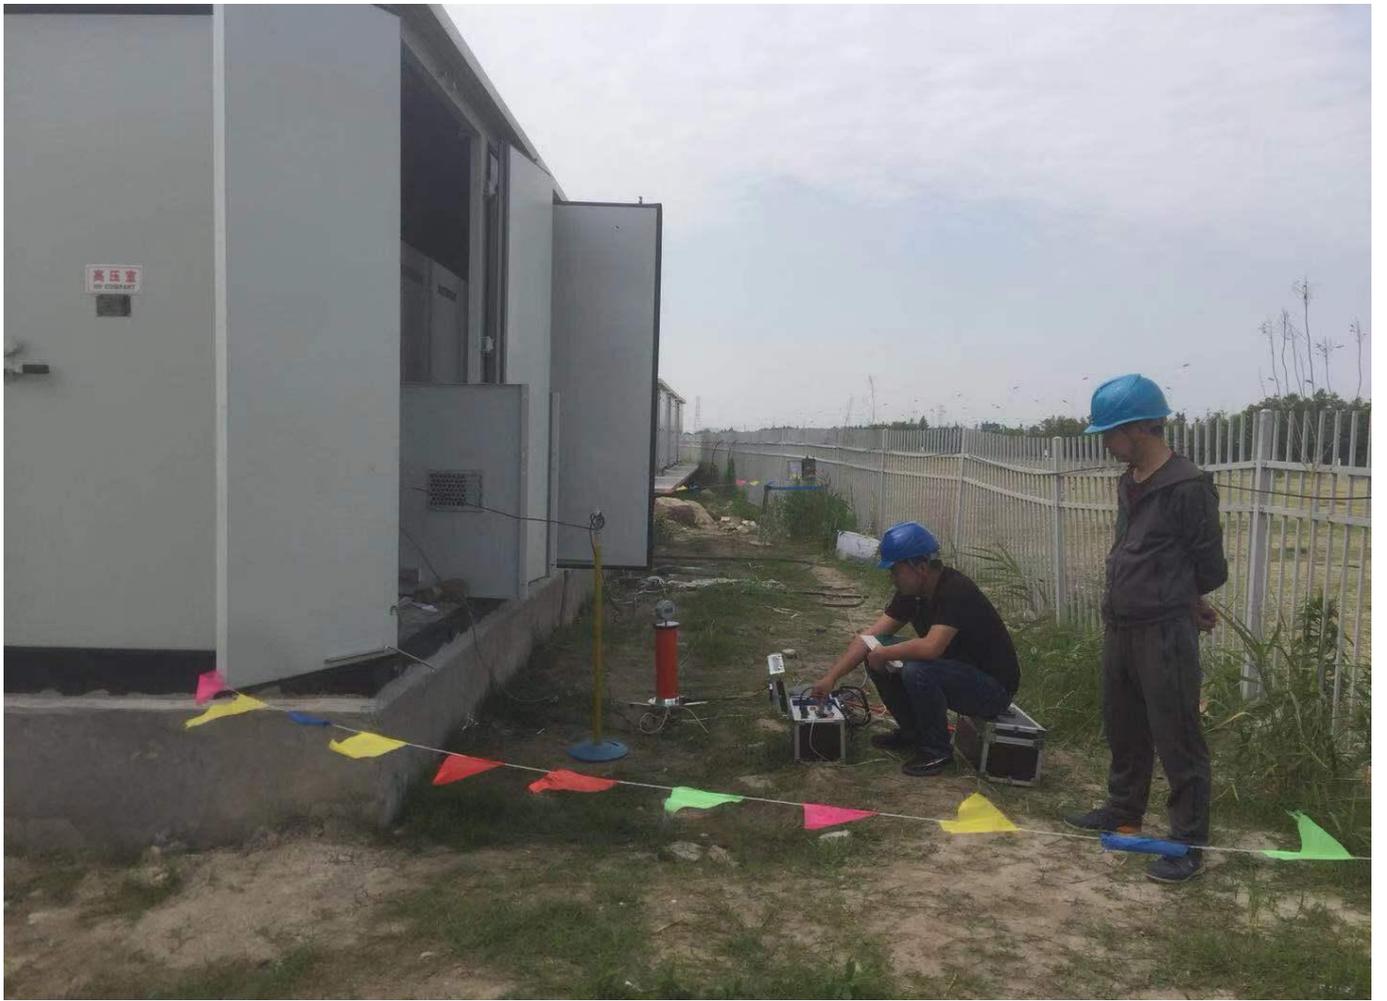
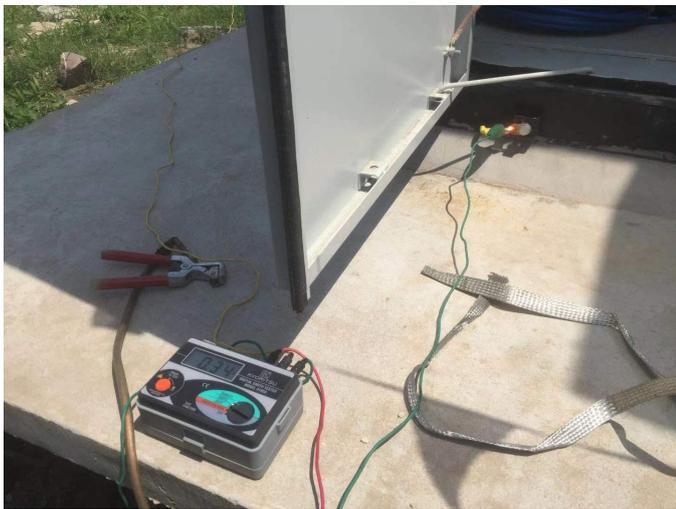
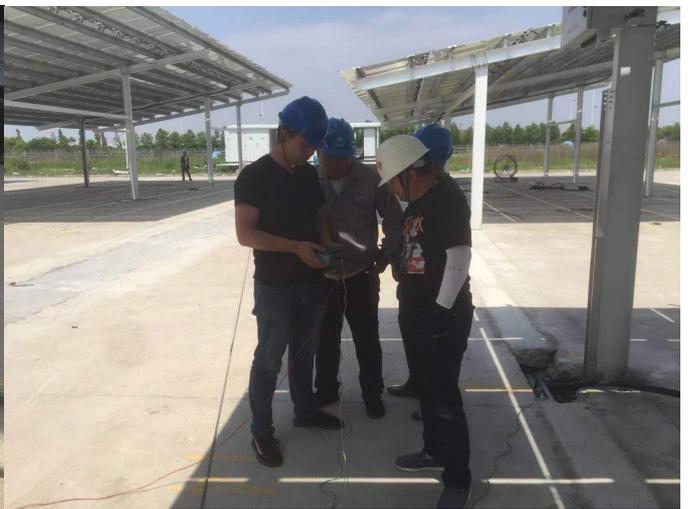
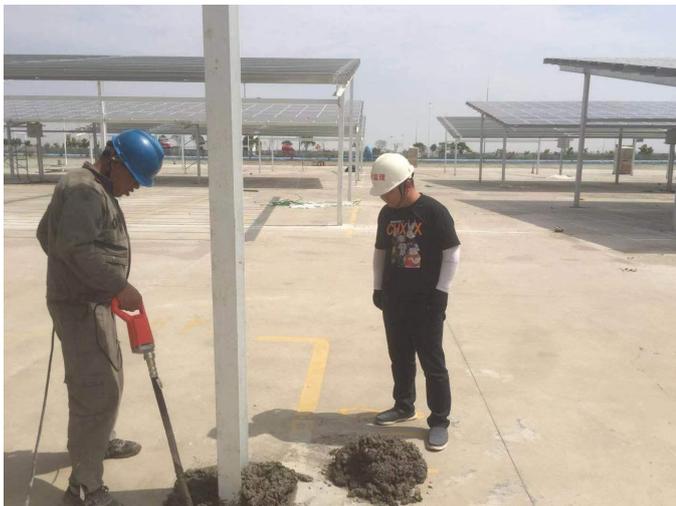
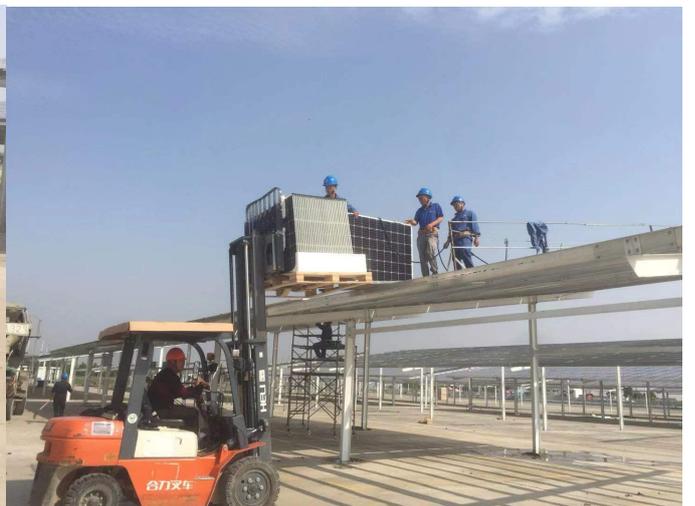
现场照片

监 理 工 作 情 况	<p>1、监督落实早晚班会、防疫工作;</p> <p>2、检查安全施工、围挡情况: 围挡牢固, 安全基本正常;</p> <p>3、检查三区钢结构工程情况: 桩基无施工;</p> <p>4、检查钢构工程情况: 二次浇筑完成, 浇筑过程良好, 振捣密实, 表面留 5°散水坡, 收光完成;</p> <p>5、检查电气安装情况: 高压电缆直流耐压, 绝缘测试, 电缆核相, 一次设备基础接地及汇流箱设备接地测试, 试验过程和结果符合《电气装置安装工程电气设备交接试验标准》规程及设计要求;</p> <p>6、检查组件安装情况: 安装过程基本良好;</p> <p style="padding-left: 20px;">组件安装应检查檩条是否符合安装要求, 檩条弯曲变形的钢结构班组调整完成后安装。组件安装锁紧螺母应拧紧, 弹垫应紧固到位, 不留空隙; 螺栓紧固不应遗漏; 组件螺栓入口与螺栓位置保持一定间隔; 当天铺设的组件当天必须紧固完成; 应安排细心负责任的人负责组件调整拧螺丝。</p> <p>7、安全(危险)因素: 高空坠落、物体打击、机械伤害、孔洞掉落, 触电</p> <p>8、存在问题、要求及反馈情况:</p> <p style="padding-left: 20px;">1) 个别二次浇筑人员未戴安全帽, 已整改</p> <p style="padding-left: 20px;">2) 桩基表面多余灰浆应及时清理干净</p> <p style="padding-left: 20px;">3) 组件安装人员上下檩条时采用叉车非升降设备上下, 存在安全隐患</p> <p style="padding-left: 20px;">4) 组件临边安装时, 应对通道板进行固定牢固, 否则存在安全隐患</p> <p style="padding-left: 20px;">5) 昨天浇筑的二区钢结构基础少数桩基表面收光不到位</p> <p>9、材料/设备到货情况: 无</p> <p>10、材料/设备检查情况: 无</p> <p>11、监理旁站工作: 钢结构基础二次浇筑旁站, 电缆耐压试验旁站, 接地电阻测试旁站</p> <p>12、总体施工进度情况: 进度滞后。</p>
