# 飞荣达科技（江苏）有限公司 4.78MW 分布式光伏发电项目（一期）

## 监理单位月报 2021 年 2 期

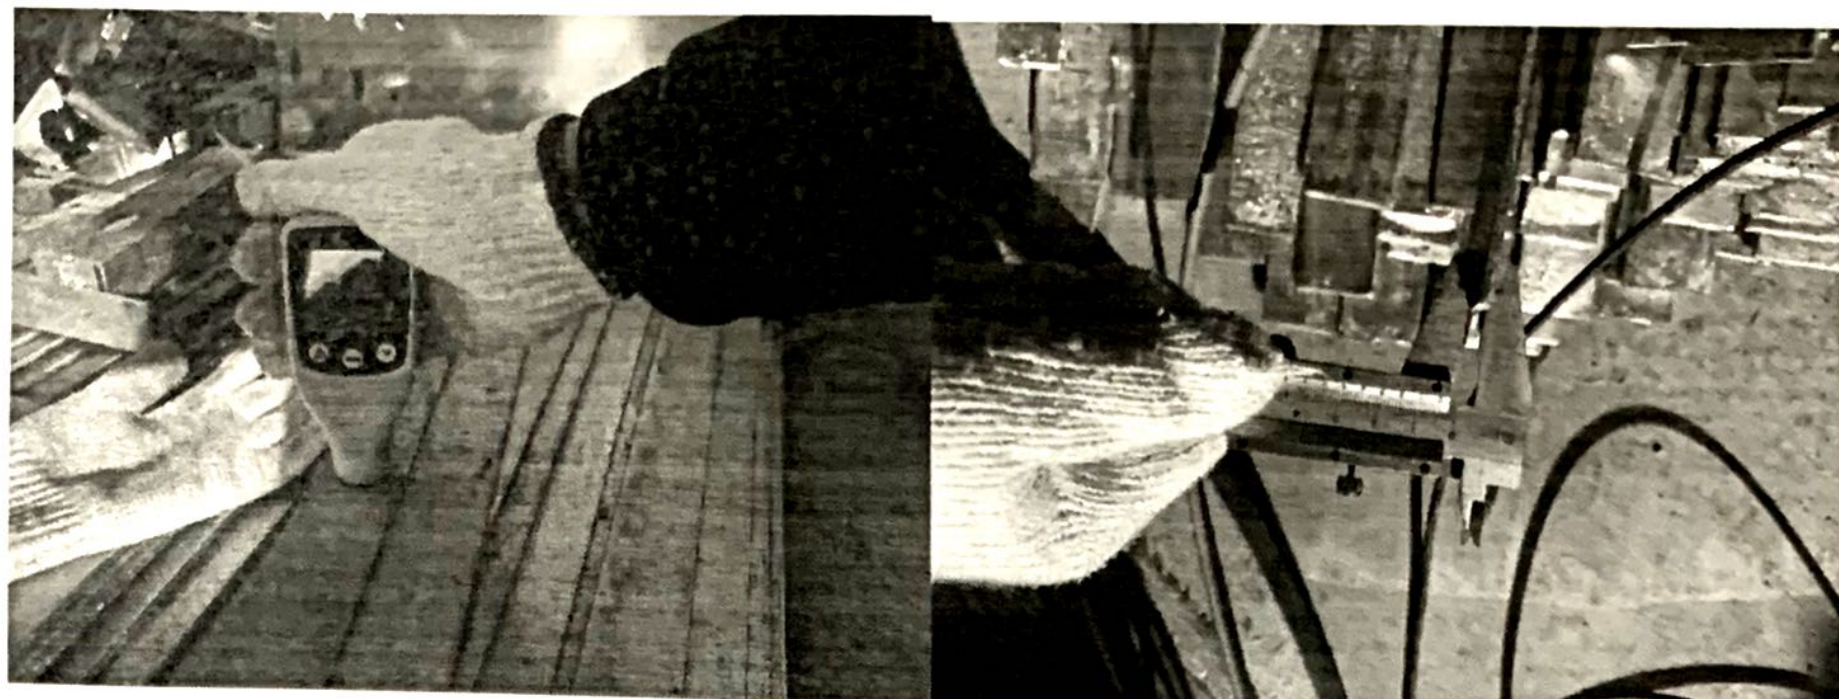
接地扁铁检测

接地扁铁尺寸检测

| <p>一、项目总体建设进度汇总：</p> <p>1、吊装水泥基础；</p> <p>2、组件进场卸货；</p> <p>3、水泥基础铺设；</p> <p>4、吊装支架材料；</p> <p>5、铺设防水卷材；</p> <p>6、支架安装，</p> <p>7、检测接地扁铁及桥架</p> <p>8、吊装组件</p> <p>9、逆变器安装</p> <p>10、桥架安装</p> <p>11、组件安装</p> <p>12、1×4 平方线敷设</p> <p>13、并网柜就位</p> | | | | |
