旁站监理记录

项目名称：苏垦麦芽 1.56MW 工商业屋顶分布式光伏发电项目 编号：SKQN-SKMYGF-JLPZ-001

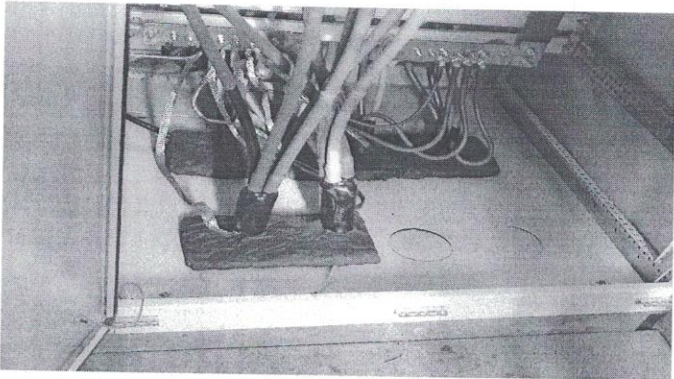
| 旁站监理的部位或工序：电缆防火与阻燃 | |
| <p>监理情况：</p> <p>1、检查施工单位施工人员、机具安排，经查现场施工人员符合施工进度要求。</p> <p>2、检查现场安全文明工作，经查现场施工人员劳保用品配置齐全，符合安全文明工作要求。</p> <p>3、检查盘柜孔洞封堵、耐火衬板安装牢固、防火堵料密实无缝隙。阻火隔墙设置符合设计规定，防火包、防火堵料填实无缝隙，不透光，符合设计及规范要求。</p> <p>4、旁站施工过程，经查施工方法按施工按照施工方案工艺标准进行，符合要求。</p> | |

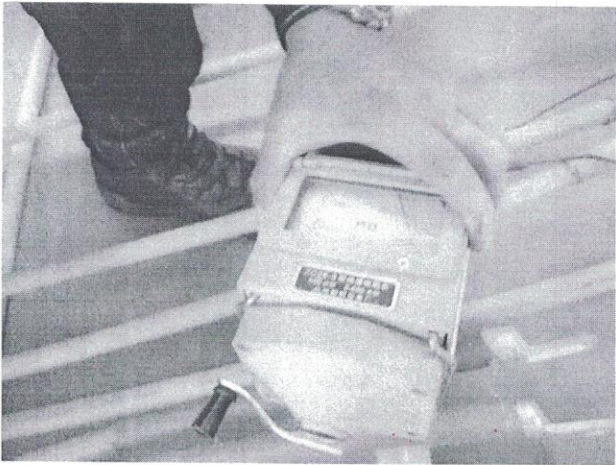
| 旁站监理的部位或工序：低压电缆绝缘电阻测试 | |
| <p>监理情况：</p> <p>1、检查施工单位施工人员、机具安排，经查现场施工人员符合要求。</p> <p>2、检查现场安全文明工作，经查现场施工人员劳保用品配置齐全，符合安全文明工作要求。</p> <p>3、检查现场绝缘电阻测试值 10.28, 10.24, 10.19, 10.22，符合设计及规范要求。</p> <p>4、旁站施工过程，经查施工方法按施工按照施工方案工艺标准进行，符合要求。</p> | |
