宁明桐棉风电场工程项目

## 监 理 周 报

第 18 期

**项目名称：**宁明桐棉风电场工程

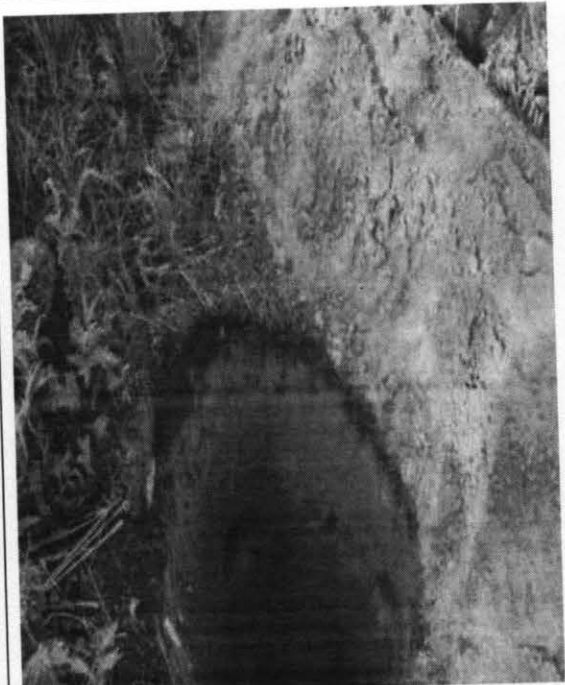
| 文字描述 | 20210619 见证员考试培训 | 20210621 集电基坑开挖 |

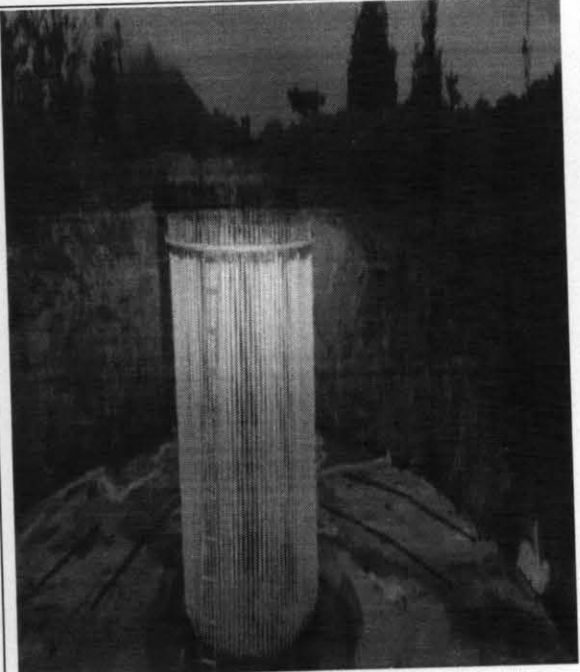
| 文字描述 | 20210623 锚栓组合件安装 | 20210625 5#电缆管安装 |

风机基础： 06#基础垫层浇筑完成、锚栓组合件安装完成、06#钢筋加工制作完成 80%；05#排管安装完成；03#开挖完成、排管安装；搅拌站计量标定完成；06#、05#、03#基坑周边堆土已清理；搅拌站生产生活设施完成。
