## 监理工作联系单

工程名称：许昌森源新能源发电有限公司禹州花石项目

编号 CZZHJL-YZHS-013

事由：关于檩条部分变形问题；

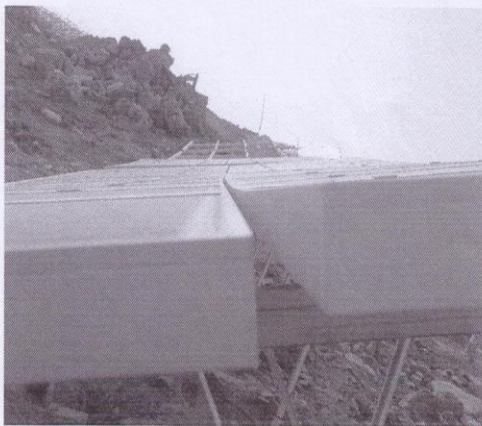
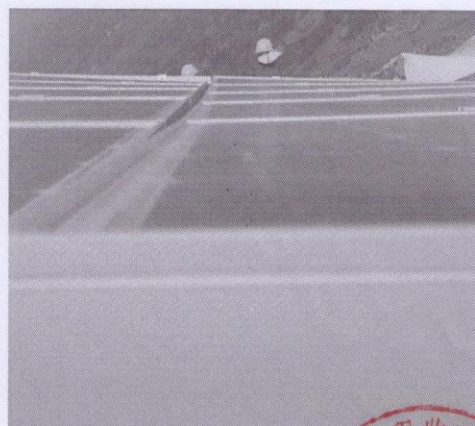
内容：在组件试装中发现本工程中使用的部分檩条成弓型（两头高中间低），是檩条变形导致；

（1）安装在檩条上面的组件上下两块不在同一平面上，形成同一组组件整体不在同一平面上，外观上也不美观，而且也不符合规范要求。

（2）部分边压块配套 M8 方螺母紧固时撑开檩条，不能起到紧固的作用，影响使用。

（3）檩条开口尺寸与设计图纸不符，部分方螺母上的牙纹不能有效的卡在檩条的开口齿面上，起不到紧固组件与支架的作用。

对以后运行存在安全隐患，请业主单位尽快与设计单位联系解决施工中存在的问题，确保以后运行的安全。
