## 监理工作联系单

工程名称：西昌市西溪乡兴国寺水库 20MWp 渔光一体光伏发电项目

编号：ZHJL-20171217-10

主题：关于管理区土方运输导致电缆受损的相关事宜：

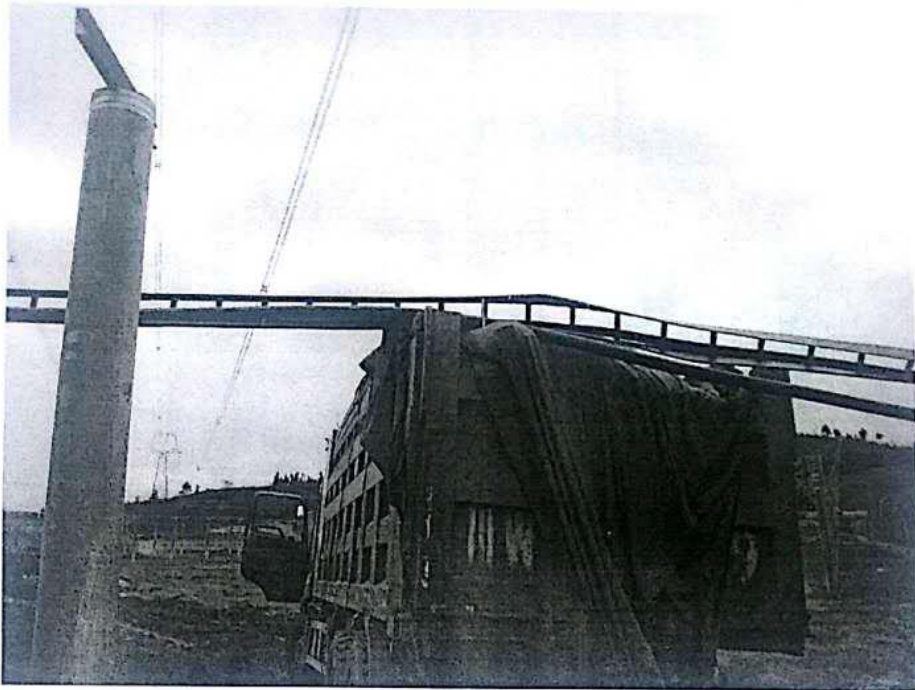
内容：贵公司于 2017.12 月 16 日下午 17 点 30 分左右，在往管理区运土过程中，一运土车辆将光伏区 10 区-11 区的一段敷设好的  $3 \times 120 \text{mm}^2$  高压电缆（一根）和 9 区到升压站  $3 \times 240 \text{mm}^2$ （一根）高压电缆及桥架挂掉，导致桥架变形和损坏，造成此段电缆可能存在质量隐患，鉴于上述情况要求如下：

运输车辆挂掉桥架及电缆现场照片（一）

1. 要求贵公司加强运输车辆管理，对司机人员要进行安全技术交底，提高司机人员的安全意识；
2. 要求对施工现场的机械设备加强管理，包括：压路机、挖掘机、装载机等机械在施工过程中，要谨慎驾驶，细心操作，严禁损坏管理区和光伏区的电器设备，确保安全施工；
3. 要求贵公司安排专职人员跟踪检查，加大现场巡检力度，发现隐患及时整改，为确保各项施工正常展开奠定良好基础；
