### 监理工作联系单

工程名称：江苏腾盛纺织 5MWp 光伏发电项目

编号：ZHJL-TSLX-004

事由：厂房加固系杆孔位与图纸不符事宜

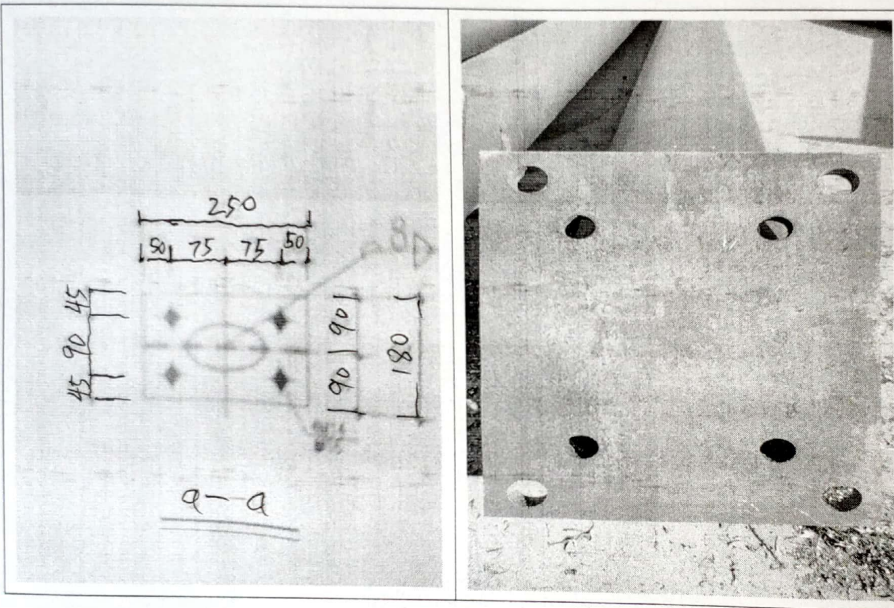
内容：2018 年 10 月 30 日我监理方巡视发现，现场加固系杆两端加固孔位与图纸设计不符，为保证施工质量请贵单位及时沟通设计解决。

进场加固板孔位与图纸设计一致，但系杆切面与原孔位冲突，无法安装螺栓，孔位改变后距加固板边缘不足 1 公分不满足图纸设计。
