## 监理工作联系单

工程名称：河南省浙商纺织有限公司屋顶 5.9MW 分布式光伏发电项目 编号：ZHJL-ZSFZ-LX-11

事由：关于组件出场时油渍与施工造成的刮花区别

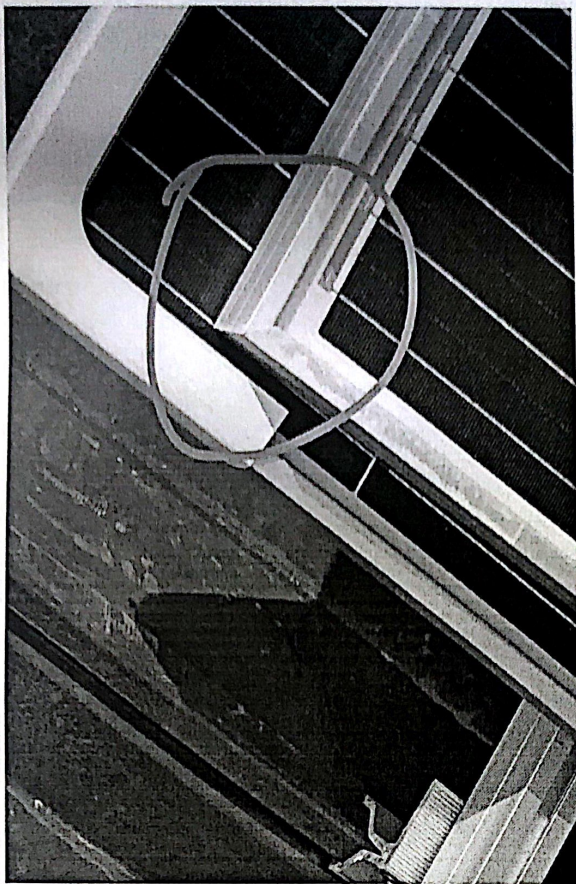
1. 组件散料时严重不符合组件安装手册要求，组件边框尖锐部分直接放置组件玻璃面伤，人员安装是极易造成组件刮花，堆放过多极易造成组件碎裂。（详见附件一、二）

组件散料必须严格按照要安装手册及交底求执行（详见会议纪要、通知单以及私发到各班组负责人微信上文件），严禁多块组件堆放，如再出现类似于图一的情况，我单位将按要求进行处罚（关于组件堆放，屋面支架导轨未经验收且未进行整改，私自施工进行组件吊装散料，整改未完成就进行组件吊装，造成的图一、二堆放，由此产生的组件刮花、碎裂、隐裂等现象将由你单位自行承担。）再次强调，如再出现安装人员踩、坐组件、组件刮花现象，我单位将按要求进行处罚

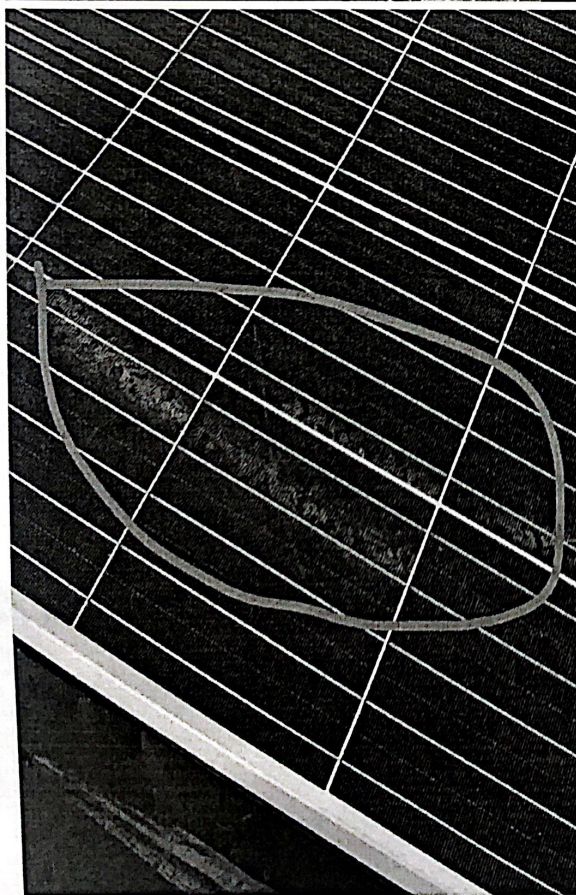
2. 人员造成组件刮花会存在触摸粗糙的反馈，而且与出场时组件油渍花纹有明显的区别。

3. 组件出场时表面出现类似于花纹的，用手触摸会有一种类似于油渍扩散的，用水无法及时擦除的现象，此问题为组件出场时自身原因，已反馈厂家。（详见附件三、四）
