## 表 B.2 监理工程师通知单

工程名称：隆化县唐三营镇石片村 20 兆瓦农光互补项目 编号：LHJH-CZZH-004

主题：关于施工现场安全施工事宜

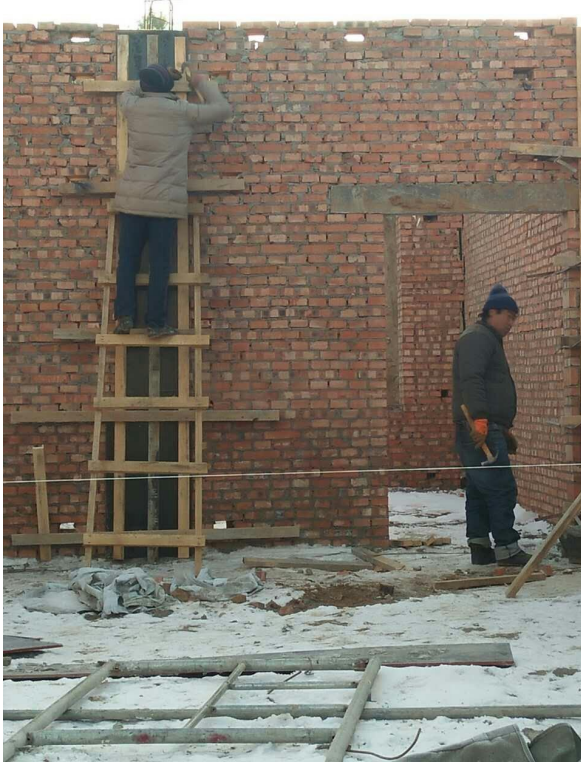
- 1、现场仍然有工人不戴安全帽，有的管理人员也不戴；
- 2、综合用房一层砌墙已经高 3m, 但未搭设脚手架；
- 3、临时用电的接地不到位；
- 4、装载机、车辆冬季雪地行驶未安装防滑链等措施。

以上问题已经多次提出但均未得到有效整改，如果再整改不到位按照业主的《隆化县唐三营镇石片村 20 兆瓦农光互补项目工程管理制度》进行相应处罚，处罚不能免除你单位的相关责任！请你单位注意及时整改，请于 2016、11、16 日前回复。
