## 监理通知单

工程名称: 山东神宇机械制造 6MW 分布式屋顶光伏电站项目

编号: SDSY-ZHJL-004

事由: 关于施工现场安全、质量事宜

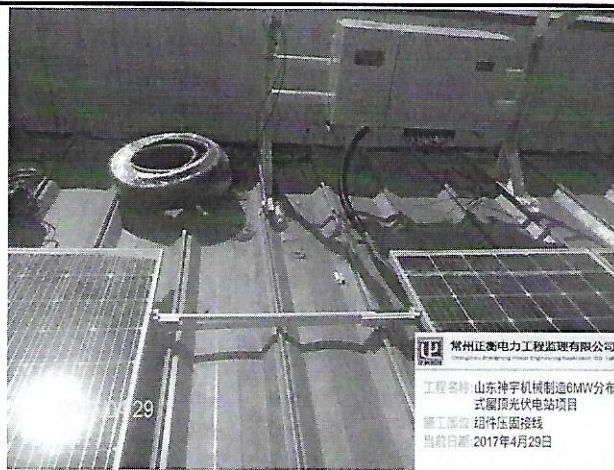
常州正衡电力工程监理有限公司  
 工程名称: 山东神宇机械制造6MW分布式屋顶光伏电站项目  
 施工部位: 组件压固接线  
 当前日期: 2017年4月29日

- 1、组件至逆变器光伏线缆穿保护管多根线缆进同一保护管与规范不符, 组串间外漏电缆连接处不能用白色 PVC 管连接。(要求一根电缆配一根保护管)。
- 2、箱变接地极长度不足, 与水平接地体扁钢焊接长度不够, 未按图纸要求四周布控形成接地网, 只在一侧布置。
- 3、箱变基础钢筋绑扎箍筋间距过大, 与设计要求不符。
- 3、彩钢屋顶采光带未有安全防护措施及安全警示标示。
- 4、组件安装过程中组件上摆放杂物。

以上问题由施工项目部接到通知后立即整改, 整改完成后报监理项目部复查。
