## 监 理 通 知 单

工程名称：徐州申鑫建材市场管理有限公司分布式光伏发电项目

编号：ZHJL-SXJC-01

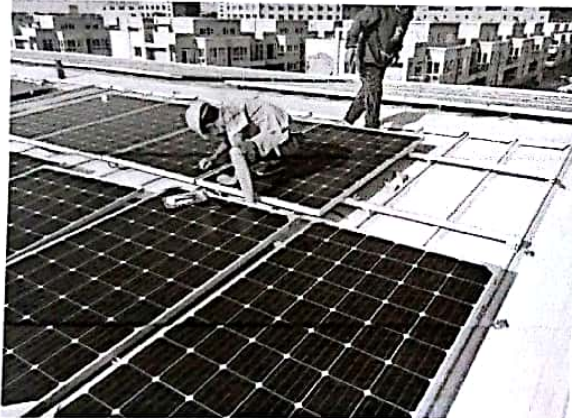
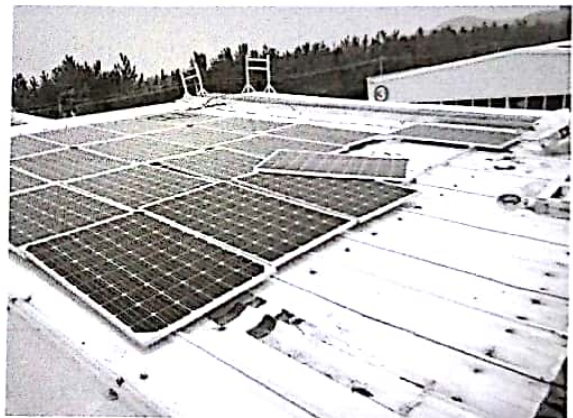
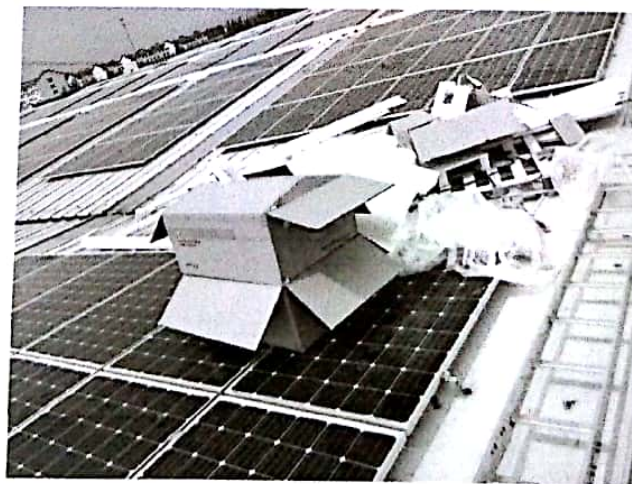
附图：

- 1、现场组件堆放杂乱无章，容易造成组件损坏。
- 2、组件上随意堆放杂物。
- 3、现场施工人员踩板情况较多。
- 4、施工现场内杂物堆积较多。

以上问题望你单位及时处理，并将处理结果于三日内上报业主及监理验收。

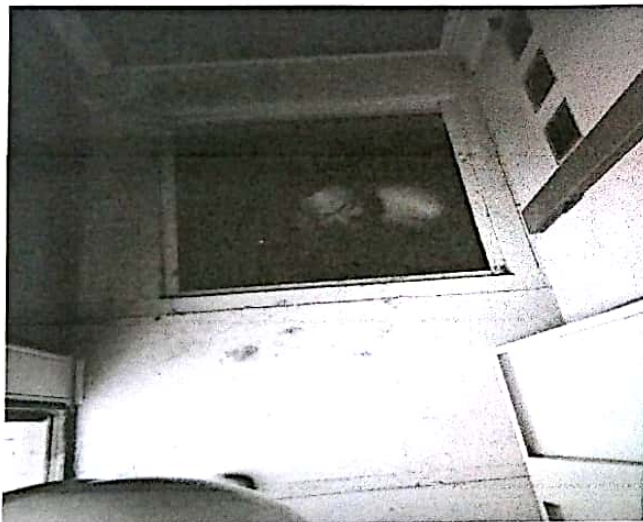
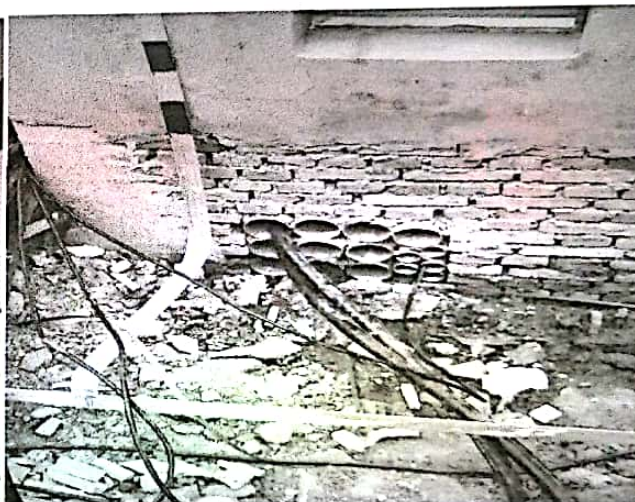
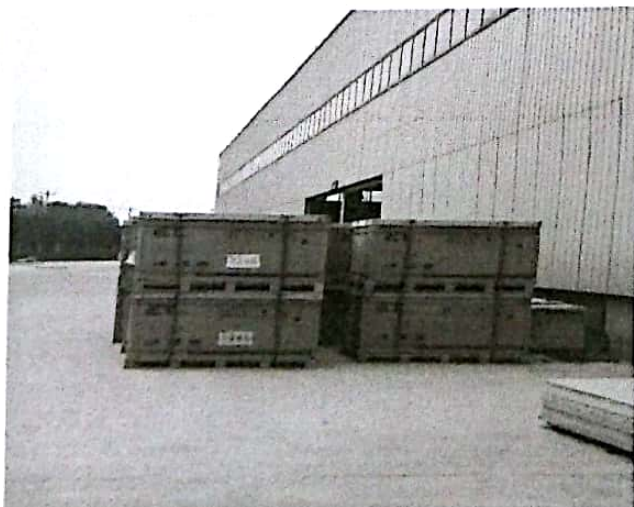
附图：

- 1、14号箱变并网运行后，箱体内部仍然有施工工人在进行接线作业，存在严重安全隐患。
- 2、个别并网运行后的箱变电缆管仍然未进行封堵，存在严重安全隐患。
- 3、天气预报预测今夜和明天有中到大雨，厂区西侧剩余的未开封的组件箱未进行覆盖防雨。

以上问题望你单位及时处理，并将处理结果于明日上报业主及监理验收。

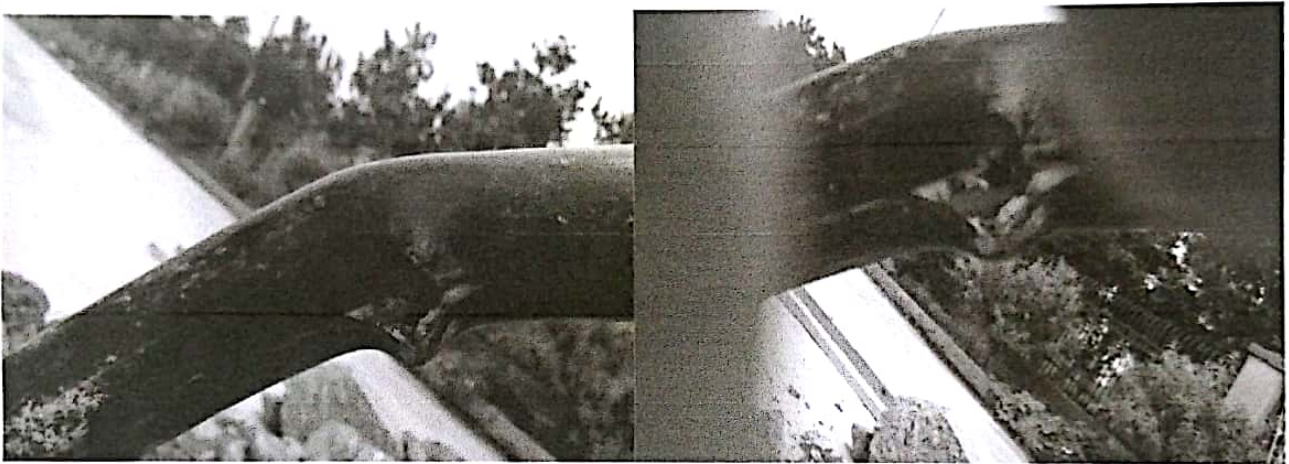
巡视发现 1#厂房西侧 3\*150 电缆破损严重，电缆铠甲及内绝缘层破损，导致铜线外漏。现要求贵方即刻处理，出具整改措施，及时修补或更换电缆。整改后复查绝缘阻值并报监理项目部。请贵方及时处理，因处理不及时或处理不当造成的后果贵方负全部责任。
