监 理 通 知 单

工程名称:扶沟县 2017 年统筹整合财政涉农资金光伏扶贫发电项目 编号: FGGF-ZHJL-002

事由: 关于施工质量问题

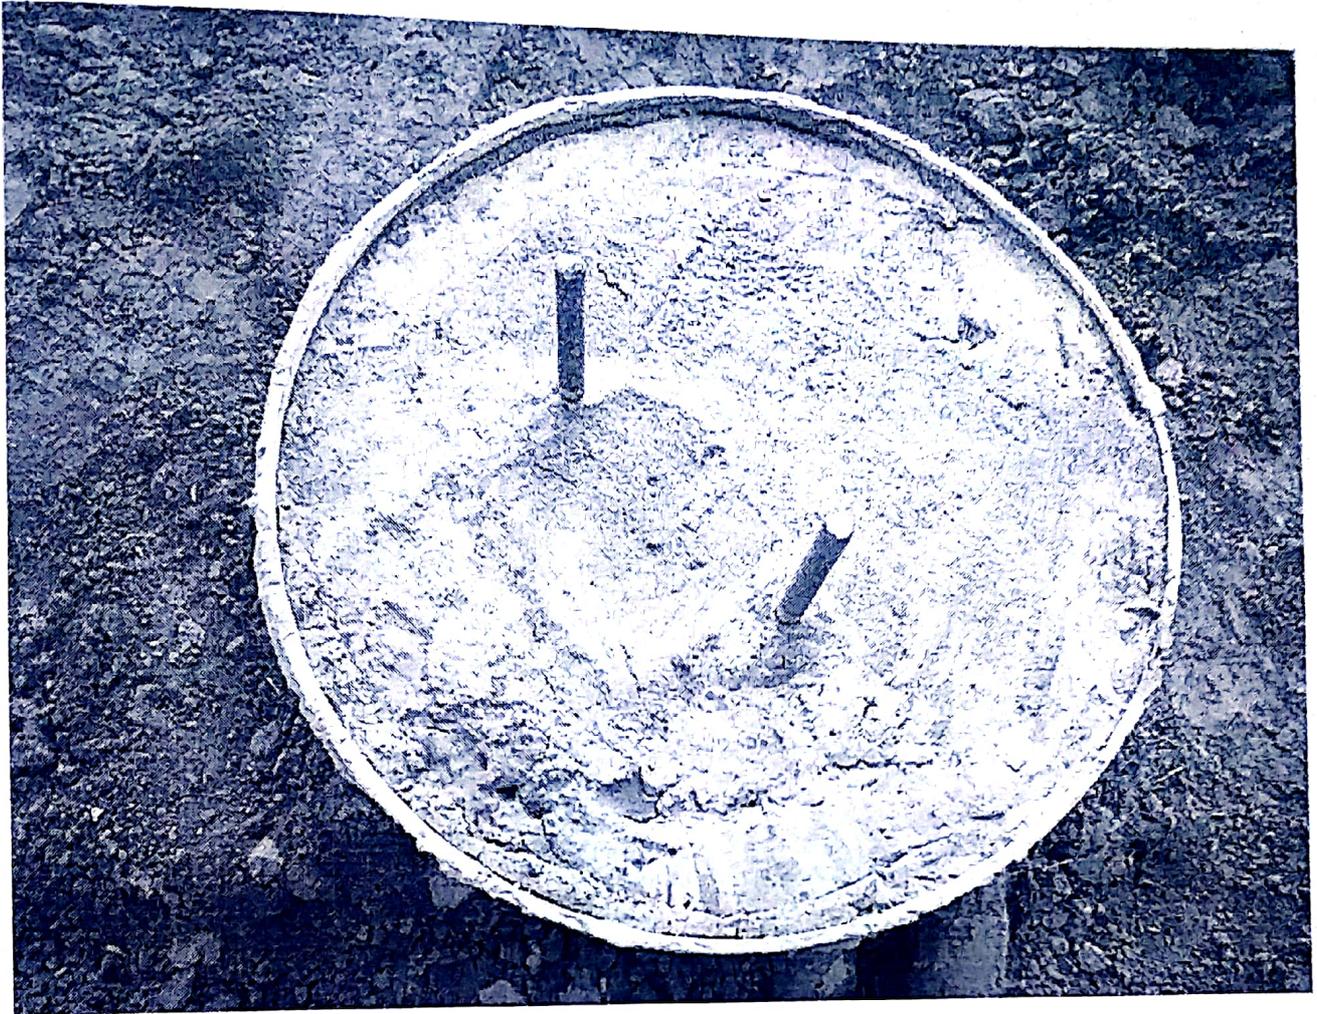
附图:

内容: 对贵单位蕤园大王庄村巡视检查过程中发现如下质量问题:

- 1、桩浇筑后, 没有及时收面, 桩顶表面出现裂纹。
- 2、预埋螺栓偏移较大, 螺栓锚入混凝土部分, 达不到设计要求。

现要求你单位及时整改, 整改后报监理验收合格后, 在进行下道工序施工。
(详见附图)
