## 监 理 通 知 单

工程名称：张北光伏电站容配比优化改造工程项目

关于光伏支架条形基础支墩场地未平整问题

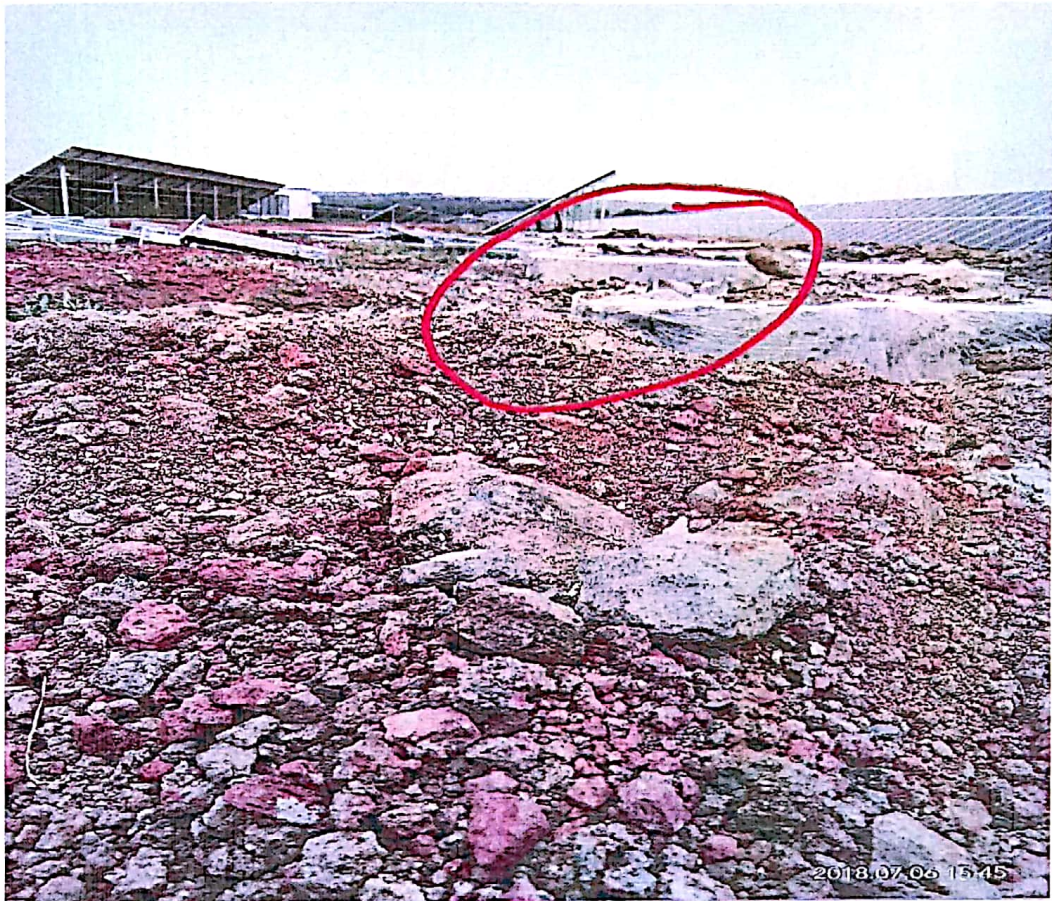
部分新增的光伏组串条形支墩四周土方未开挖整平，浇注后仍未整平就进行光伏支架安装，未按设计图纸施工（土层下 300mm 土层上 300mm 下图），且未报审监理项目部验收同意，私自进行下道工序施工。。

光伏支架安装前前条形支墩情况

总包方项目部对已安装的光伏支架基础支墩周围场地进行人工整平，对未安装的光伏支架支墩与设计图纸不符的要尽快整改，暂停光伏支架、组件安装施工，整改完成后经监理项目部检查验收合格同意后方可进行下道工序施工。施工现场要有技术员与专职安全员在场进行技术指导和安全督查。确保已安装完成的光伏支架、组件完好无损。

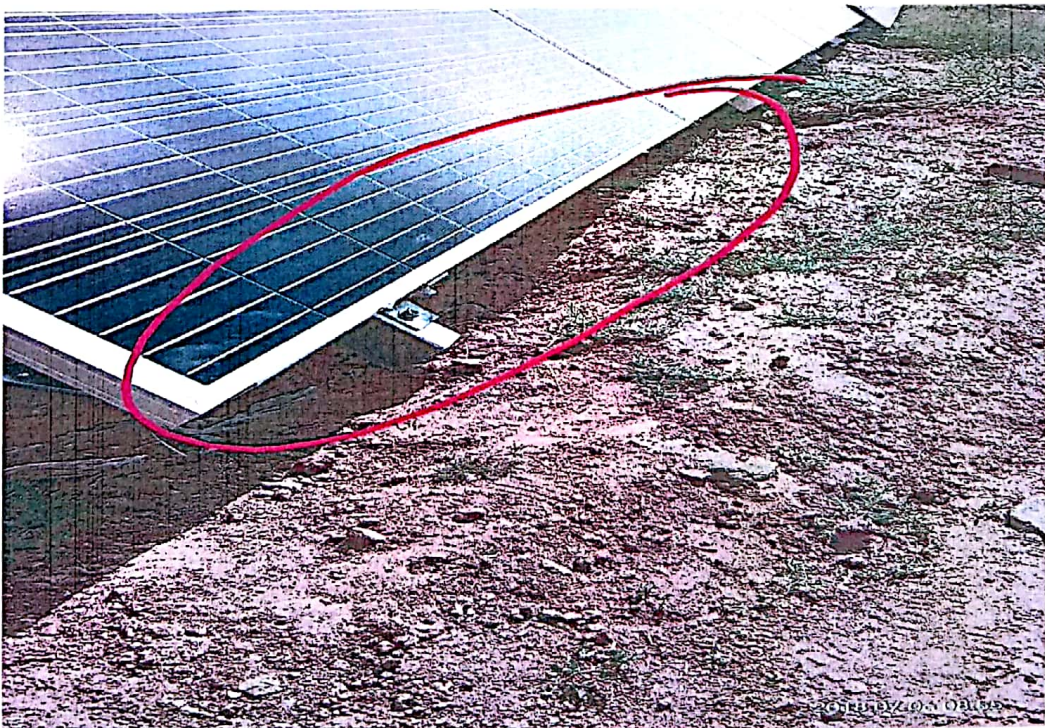
光伏支架、组件安装后
