# 通知单

工程名称：宁强县村级光伏扶贫电站建设项目

编号：NQFP-ZHJL-TZD-08

事由：关于质量问题

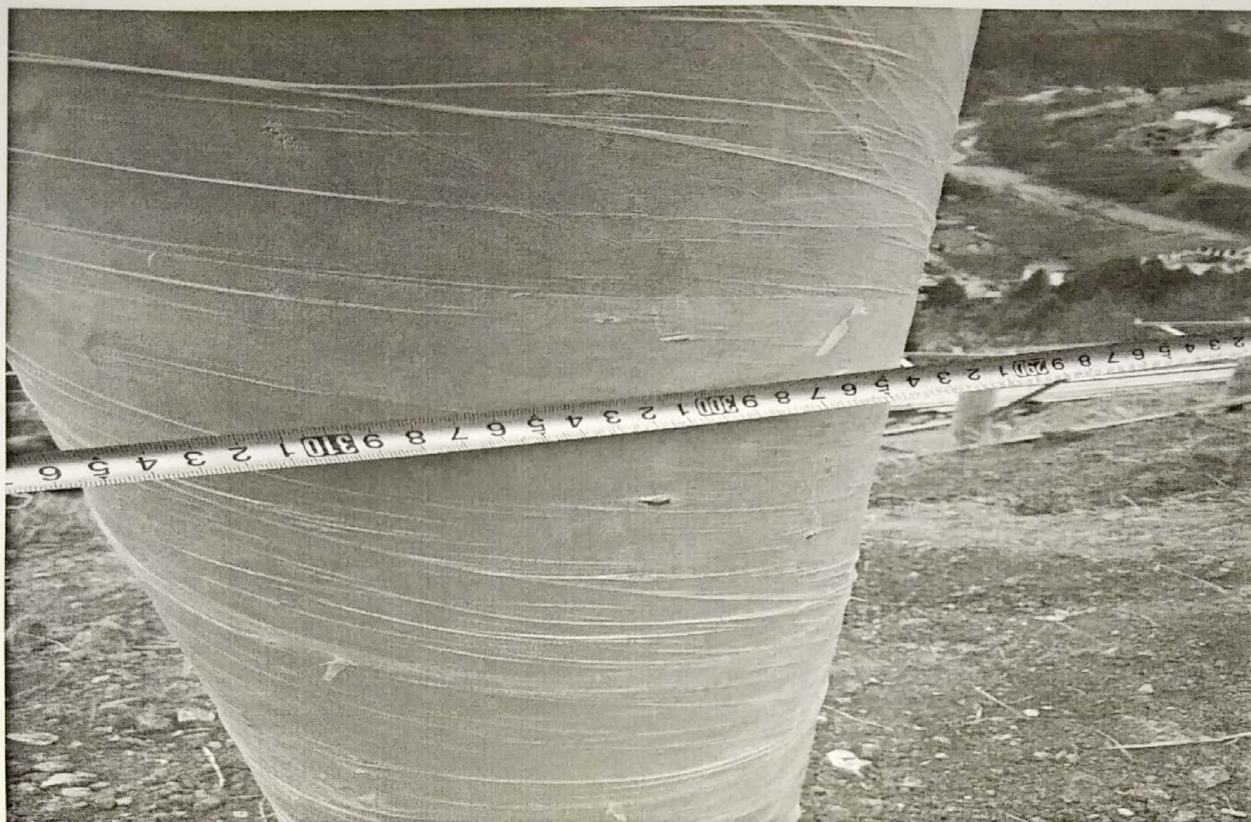
监理人员于 2018 年 12 月 6 日巡视曹家沟发电点时发现部分桩距不符合设计要求，  
现有部分桩距 3.0 米（设计要求 3.2 米），造成檩条无法安装，存在较大质量问题。

桩距不符合设计要求（设计 3.2 米）

现要求你单位于 24 小时内提供设计认可的整改方案并于 2 日内整改结束，报监理方  
进行复验。

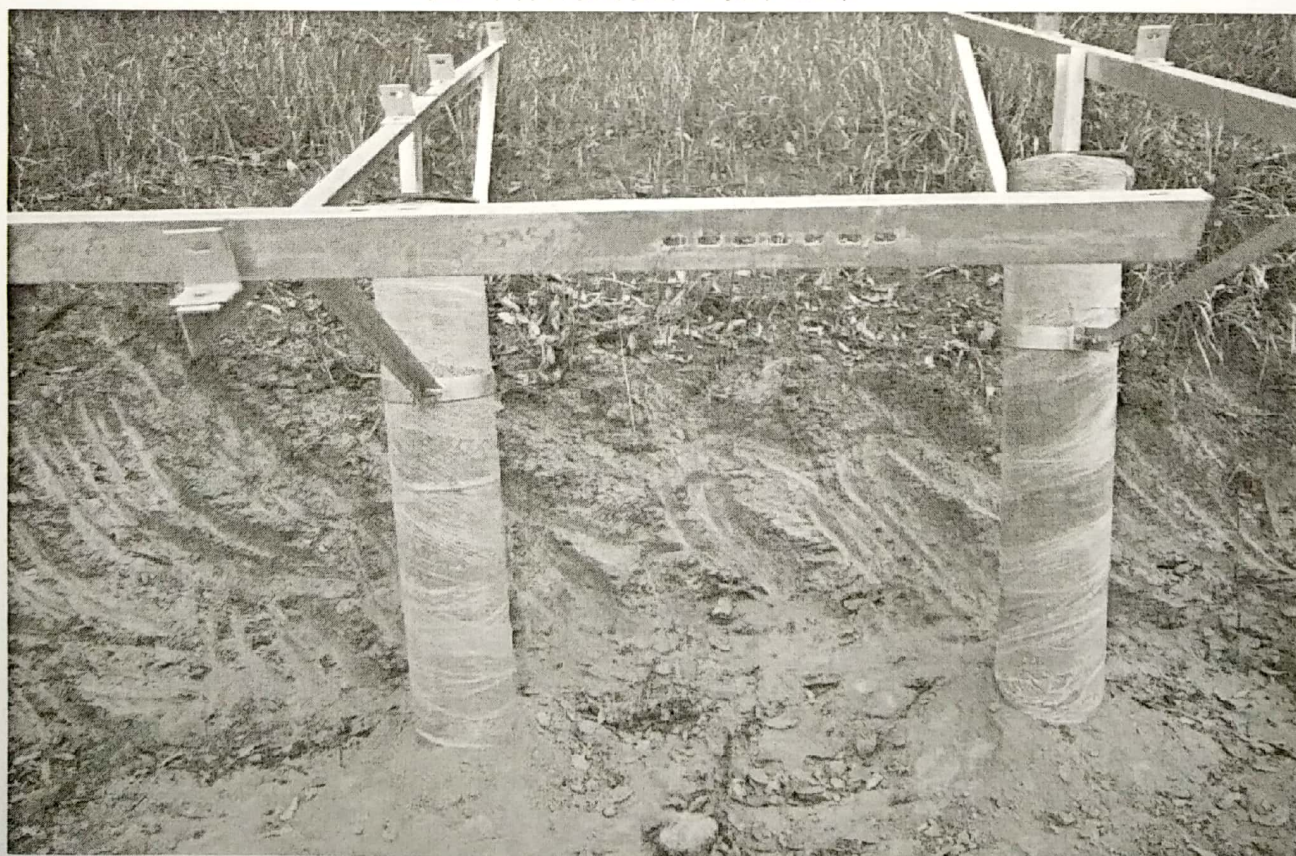
桩距较小，造成檩条无法安装
