## 监 理 通 知 单

工程名称：南京拜腾汽车一期 15MWp 分布式光伏发电项目

编号：JXM7-NJTB-001

事由： 关于施工现场安全文明施工及施工质量的问题

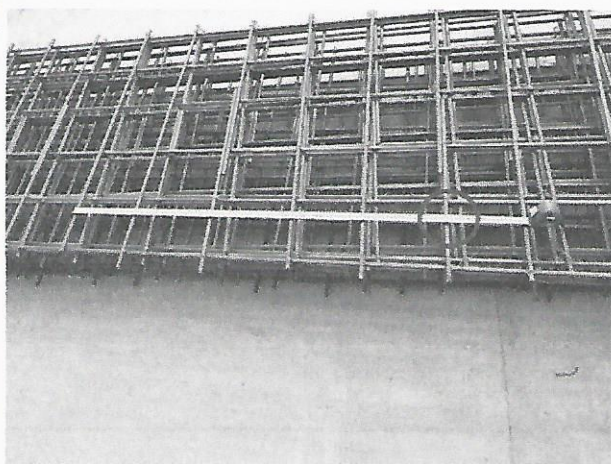
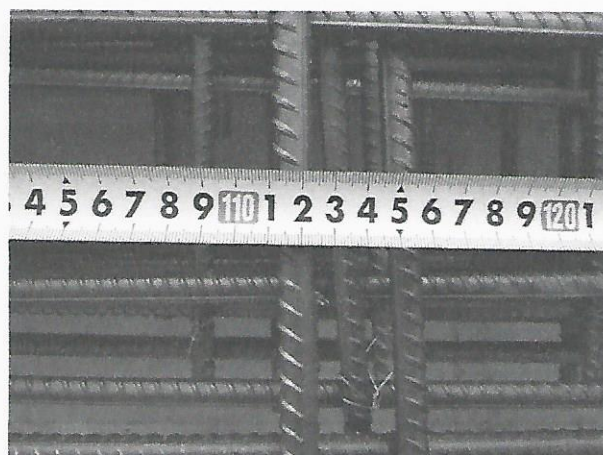
1、 由贵项目部施工的车棚基础钢筋网片绑扎，经现场巡视发现网片短筋间距过大与图纸要求 200mm 不符，实测 5 格 1120mm，偏差 120mm。现要求你项目部及时组织有关技术人员进行确认整改，否则此工序不予验收。

- 1、现场巡视发现网片短筋间距过大与图纸要求 200mm 不符，实测 5 格 1120mm，偏差 120mm。

**针对以上问题请贵公司接到通知后及时整改，安全问题立即整改。**

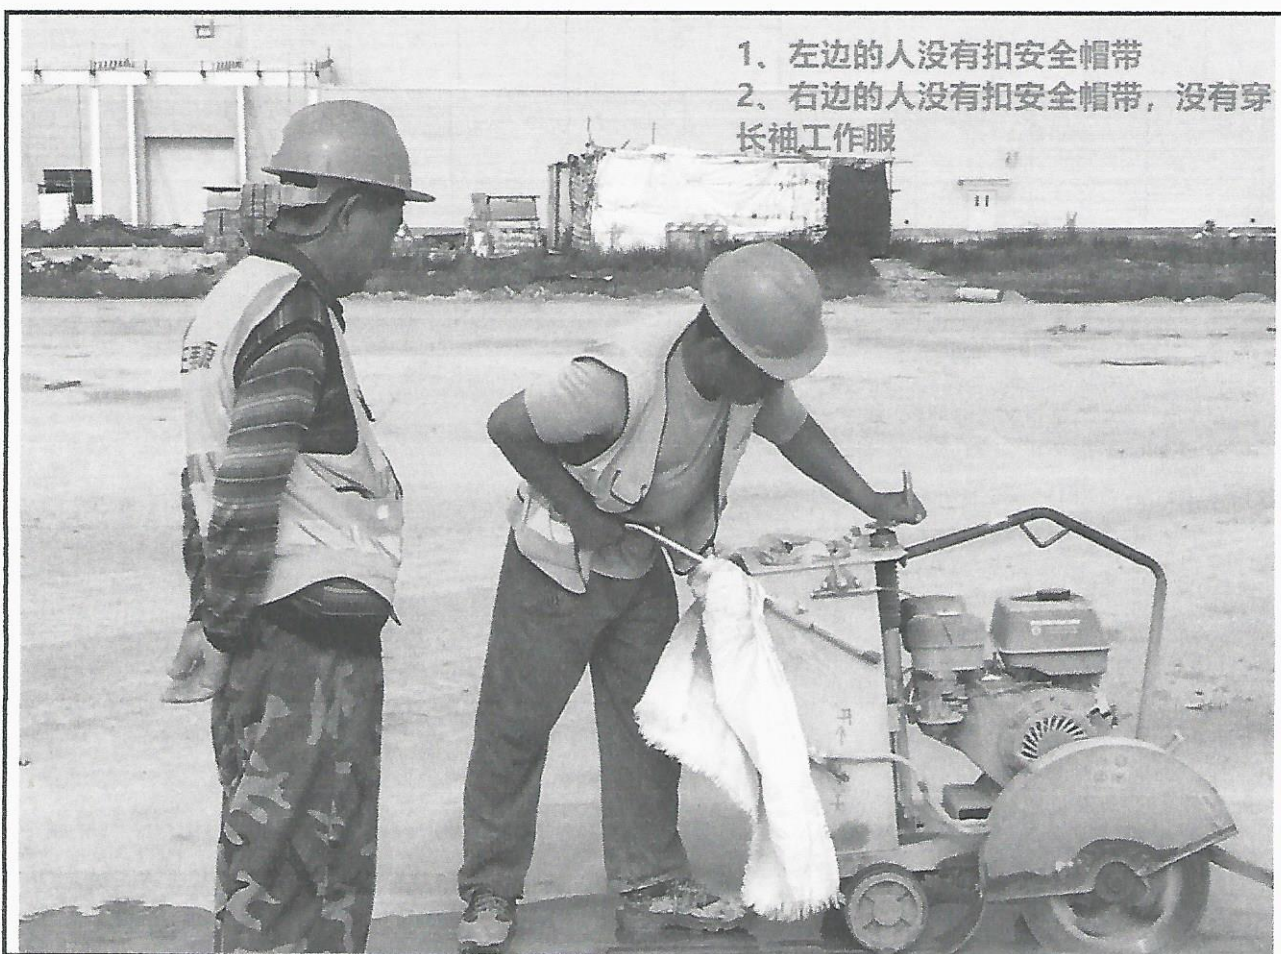
2、 厂区已严格要求施工人员安全用具的穿戴。但巡视仍发现安全帽帽绳不系，外露手臂现象，现要求你单位立即纠正，必要性的安全教育。

- 2、巡视发现安全帽帽绳不系，外露手臂现象。
