## 表 A.0.3 监 理 通 知 单 ★

工程名称:雷州市企水镇 20MW 渔光互补发电项目

编号: LZGF-JLTZD-004

事由: 关于雷州市企水镇 20MW 渔光互补发电项目光伏区 9 区施工检查相关事宜

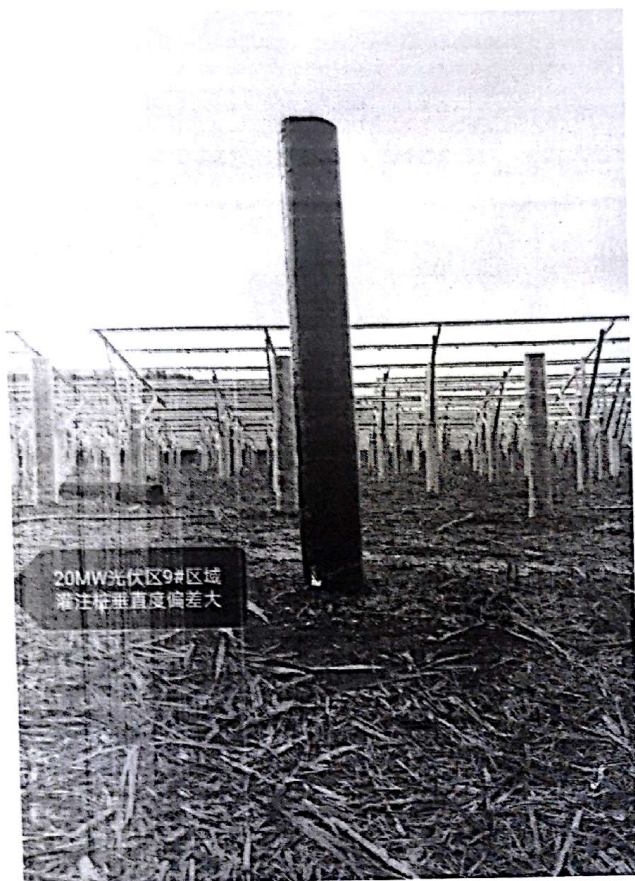
相片一:

- 1、个别灌注桩垂直度偏差较大。
- 2、大多数灌注桩拆模后出现大量气孔。
- 3、部分灌注桩出现涨模现象, 拆模后表面凹凸不平, 感观较差。
- 4、部分灌注桩拆模后, 出现麻面(模板封口漏浆引起)。

针对以上问题, 望武汉新阳电力工程有限公司(施工单位)需严加管控好现场施工质量; 对于不符合要求的, 必须整改合格后, 再报监理复检合格后, 方可转入下一道工序施工, 请  
悉知并落实到位。
