## 监理通知单

工程名称: 钦州康熙岭渔光一体光伏电站(三期)光伏发电项目

编号: JXM7-ZHJL--002

主题: 关于项目外线区未按图纸要求施工相关事宜

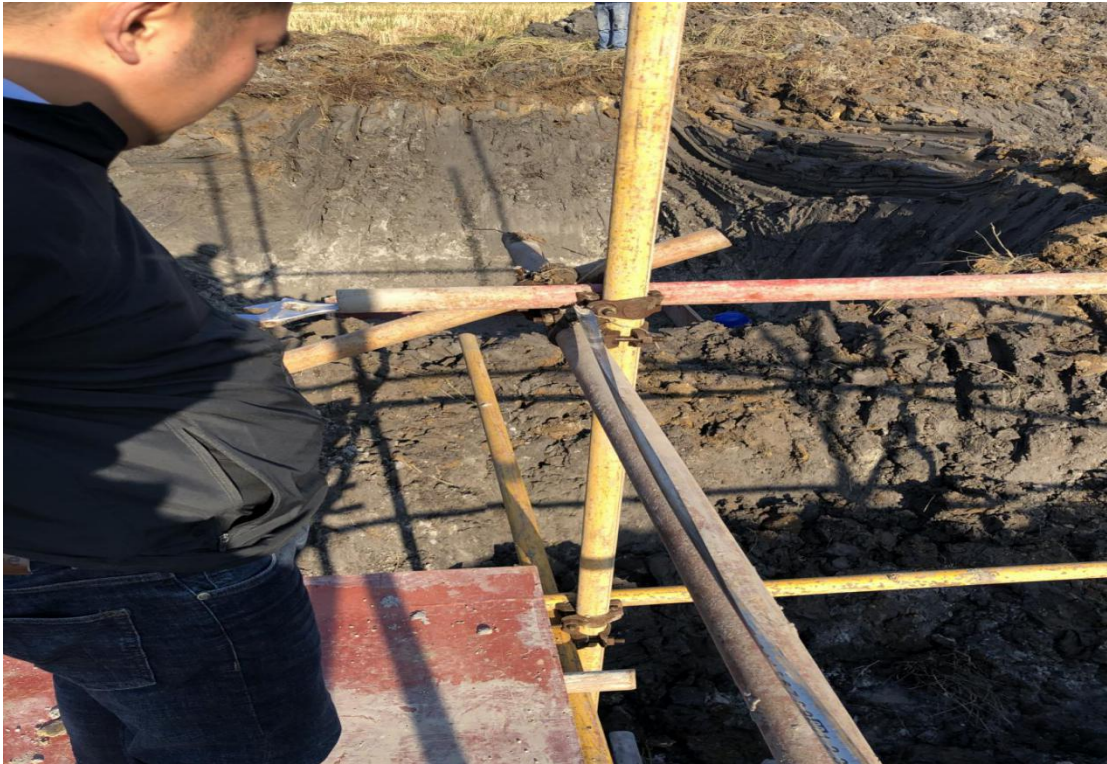
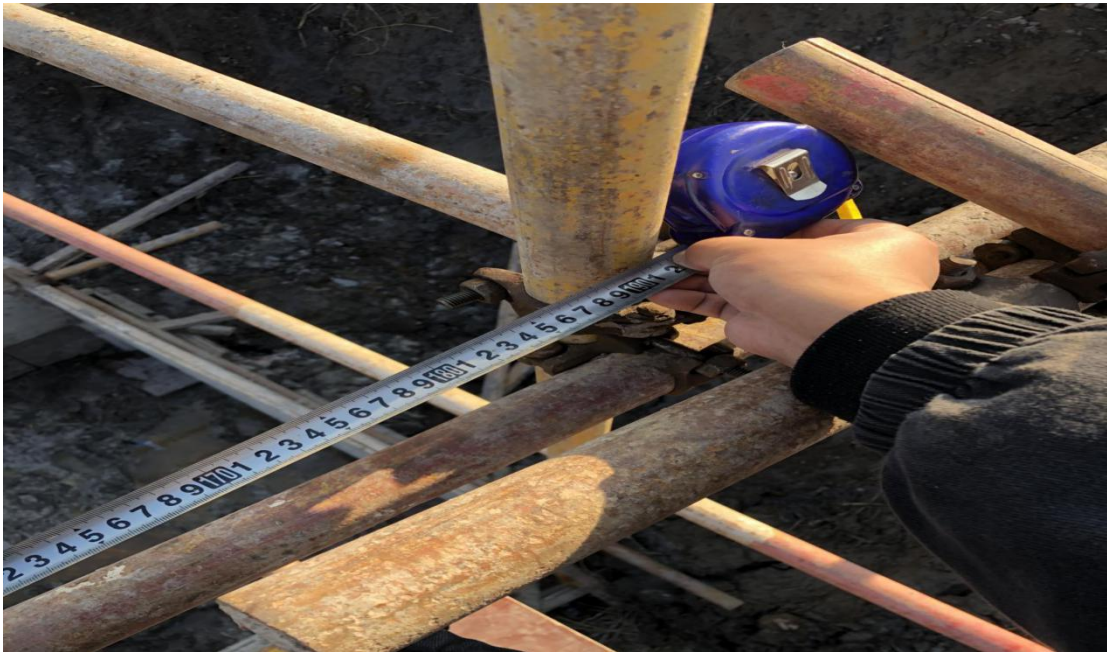
经业主及监理部现场巡视发现, 5#塔基基础开挖及支模未按图纸要求施工, 塔基基础深度及基础平台不满足设计要求(附图如下), 根据此情况, 要求你单位对5#塔基进行整改, 严格按照图纸施工, 整改完成后通知我方监理及业主部相关负责人进行现场验收, 验收合格后方可进行下道工序; 如果其它已施工平台(包括但不限于1#、2#、6#、7#)因未按照图纸要求施工, 后期所发生的一切问题由你司自行承担。望贵单位重视!

塔基基础平台第二阶层图纸设计要求为 3200mm 现场实测为 1880mm 左右

5#塔基础深度及基础平台已经按设计图的尺寸要求进行整改施工，现申请监理给予复查验收工作。

5#基础已按要求整改完毕（图纸要求），但是，  
支模在淤泥层。

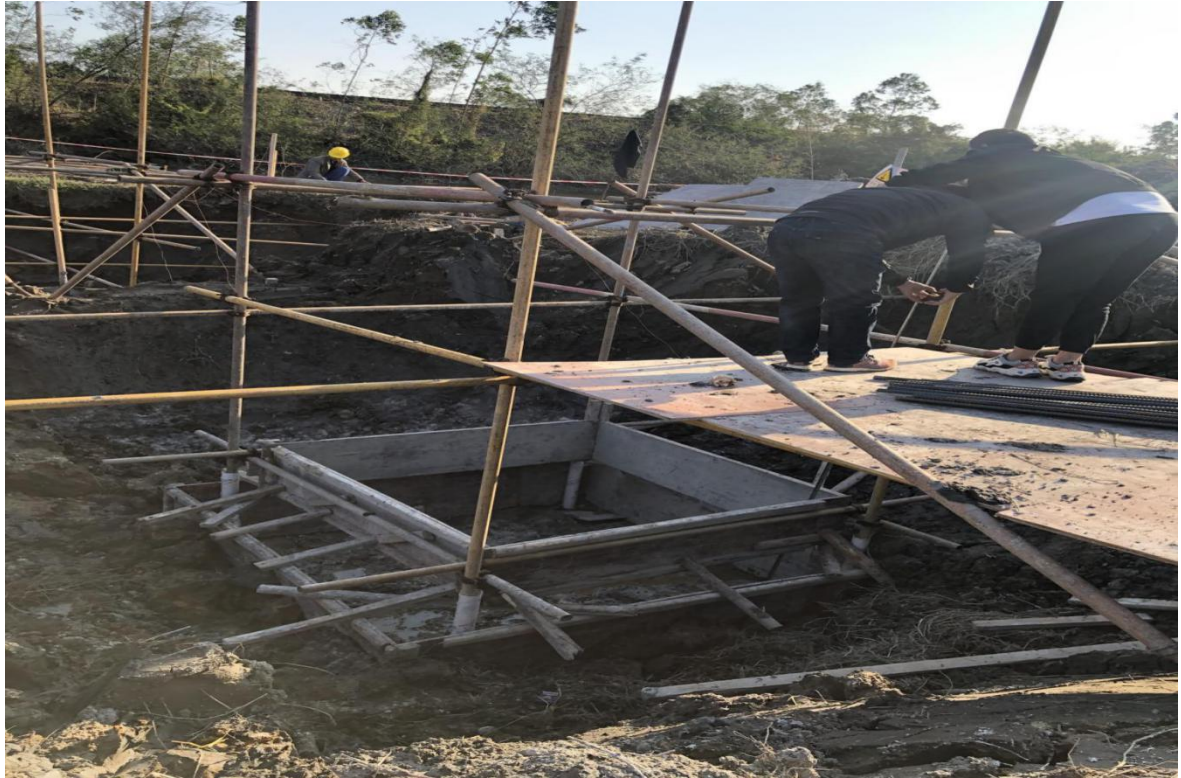
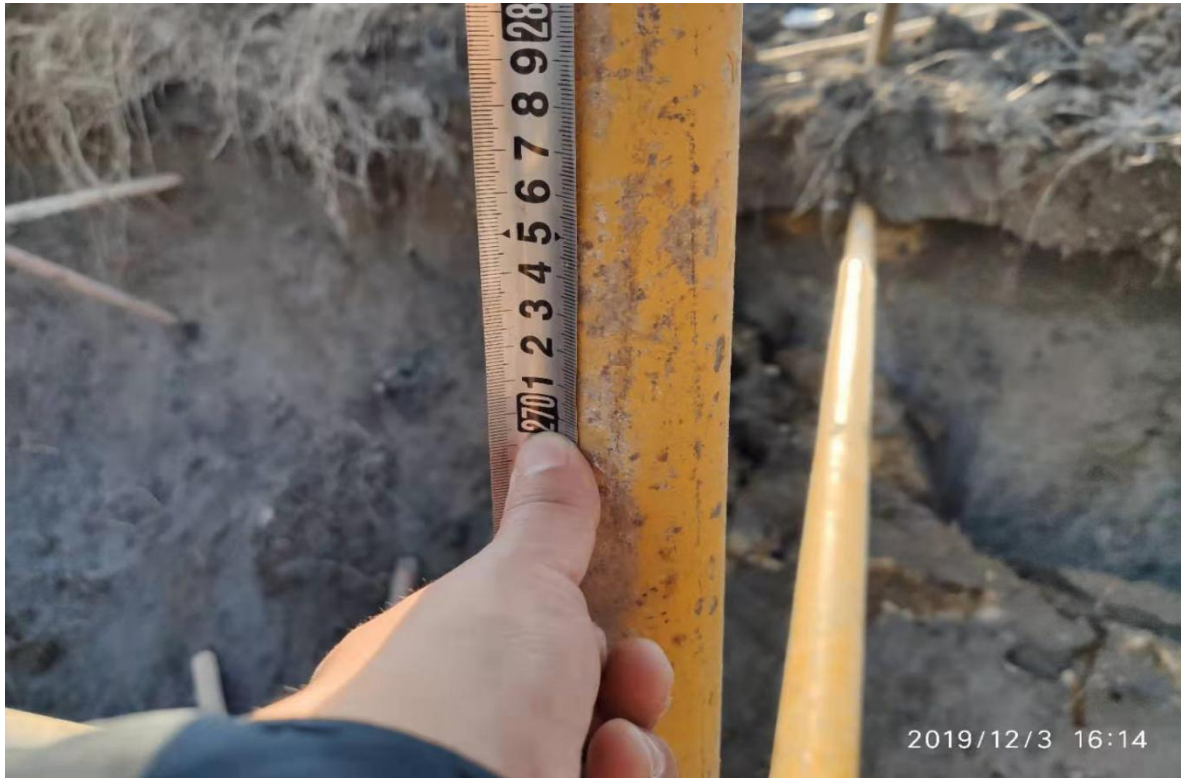
塔基基础平台深度图纸设计要求为 3400mm 现场实测为 2700mm 左右
