# 监理通知单

工程名称：振发太阳能科技滨海有限公司增容技改项目

编号：ZFBH-JL-TZD-002

16#区组件成品保护工作不到位

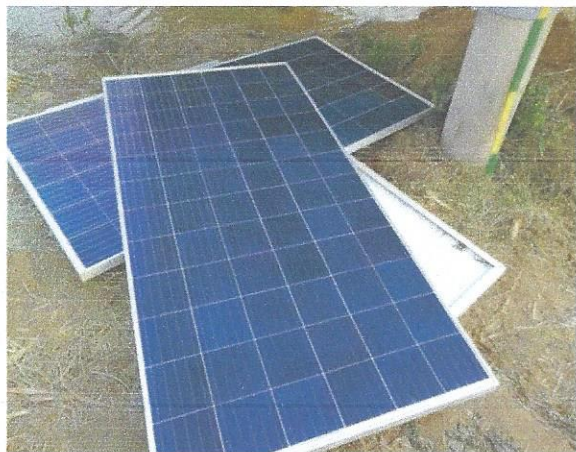
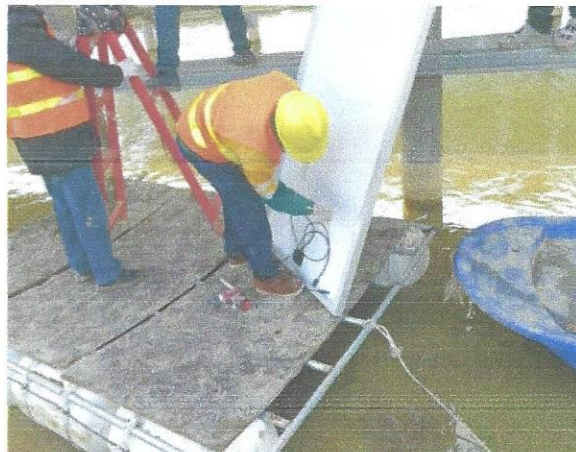
经现场检查发现，由于今日大风及安装原因导致 16#区北侧第二排西边部分组件边框螺栓孔撕坏，需要重新安装，但现场施工人员将拆下的组件随意胡乱堆放，并用扳手敲击边框，极易引起组件隐裂而影响发电。此野蛮施工及成品保护工作不到位的行为反映出你单位项目部现场管理缺失和交底未落实到现场中。

现要求你单位项目部将该部分受损组件运回站内按要求进行保存，在未经检测合格的情况下不得安装，现场使用新组件进行安装。

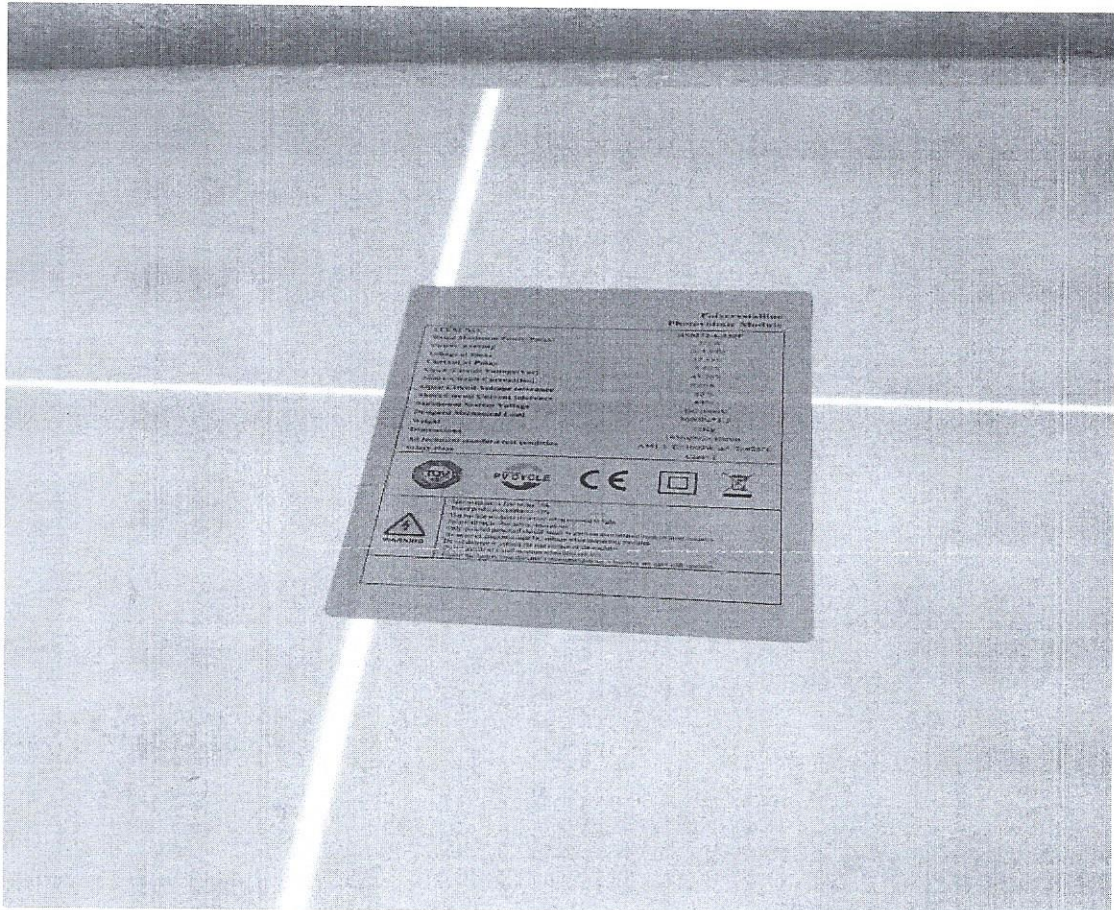
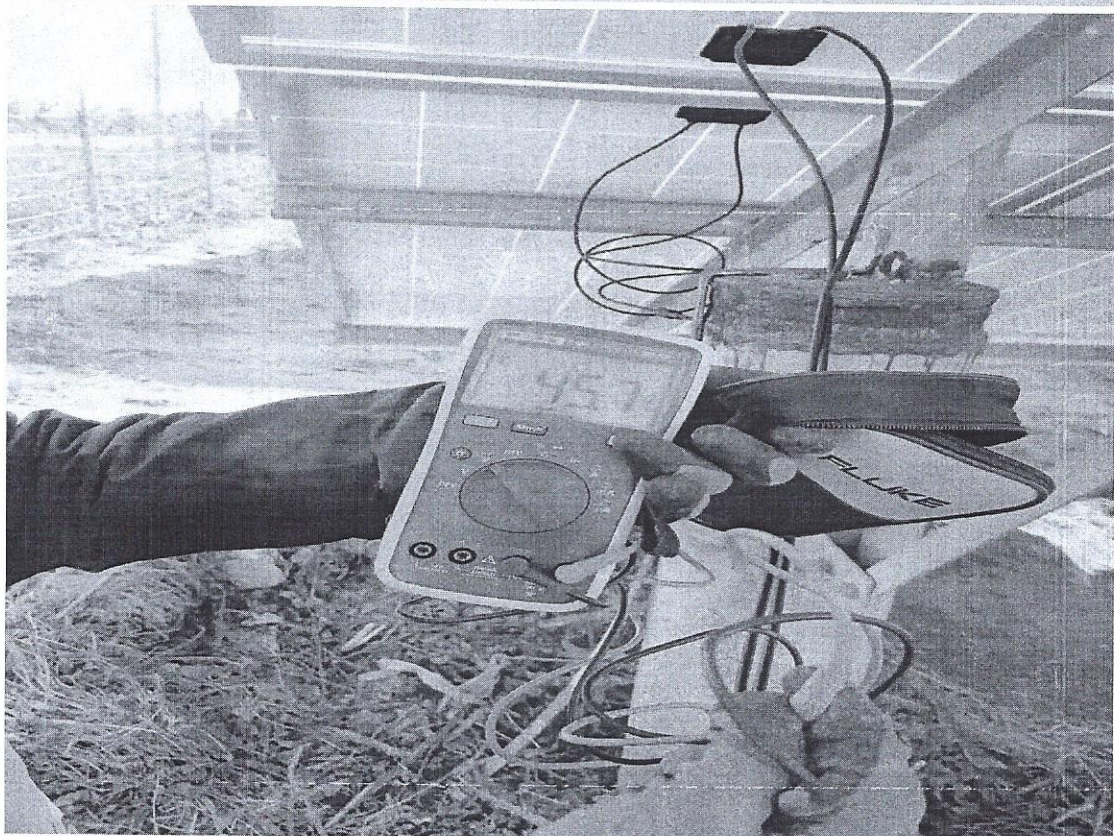
未损坏的组件电压:

经查, 电压测试正常, 要求施工单位项目部加强现场管理, 杜绝再出现类似现象。
