## 表 A.0.3 监理通知单 ★

工程名称：广西宾阳晶创一期 60MW 渔光互补光伏发电项目

编号：BYXM-TZD-JC-032

事由：关于升压站主变油坑格栅支墩施工事宜

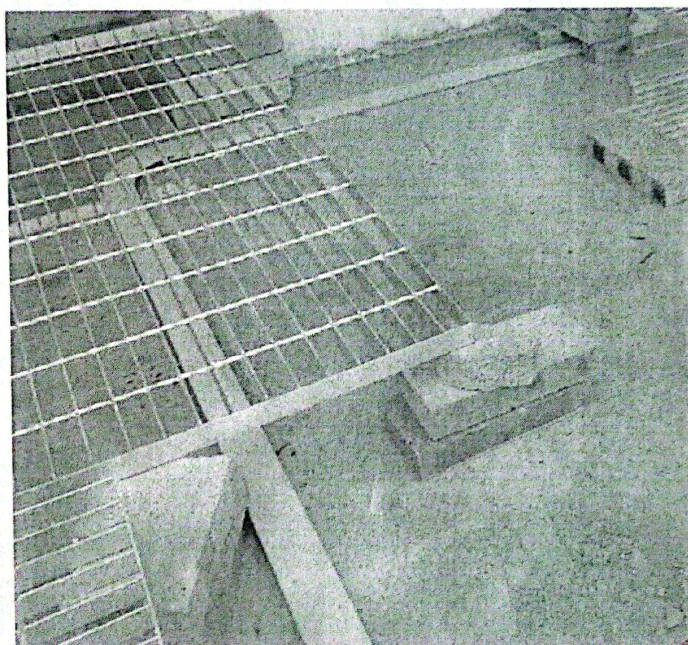
2022 年 01 月 20 日经巡视检查发现，升压站主变油坑格栅支墩施工与图纸不符，根据图号为 B125S-T0203-08 的设计图纸要求支墩为 200mmX200mm 截面 MU10 砌块用砂浆砌筑至格栅底部。施工现场为红砖堆放且未用砂浆砌筑。

现要求施工单位按照设计图纸及时进行整改到位。

限期 1 日内整改回复。
