## 表 A.0.3 监理通知单 ★

工程名称：广西宾阳晶创一期 60MW 渔光互补光伏发电项目

编号：BYXM-TZD-JC-040

事由：关于一标段支架檩条安装存在的问题通知

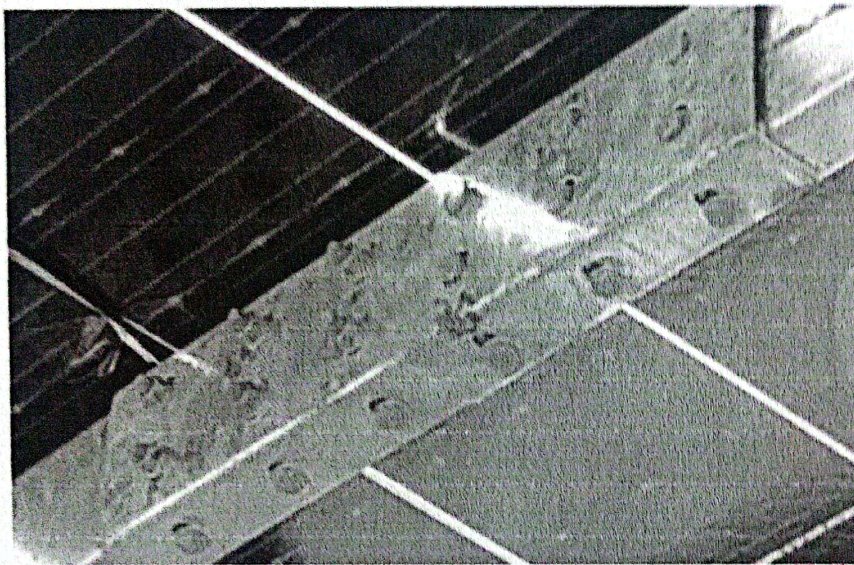
2022 年 03 月 07 日经监理项目部人员巡视检查发现，光伏区 18 区少数支架檩条连接件安装不符合设计及规范要求，连接件螺丝未拧紧、螺栓穿孔方向不一致。

要求施工单位立即安排人员进行整改，否则将按照业主考核制度进行罚款处理。

限期 3 日内整改回复。

- 1、已完成支架檩条连接件安装不符合设计及规范要求的整改工作。
- 2、已完成连接件螺丝未拧紧、螺栓穿孔方向不一致的整改工作。

复查已整改完，符合要求。
