## 监理工程师通知单（质量）

工程名称： 赞皇 40 万千瓦一期 20 万千瓦风电项目（本期 10 万千瓦）

编号 ZHFD—ZHJL—TZD—046

主题：关于集电线路3、4回路质量问题事宜。

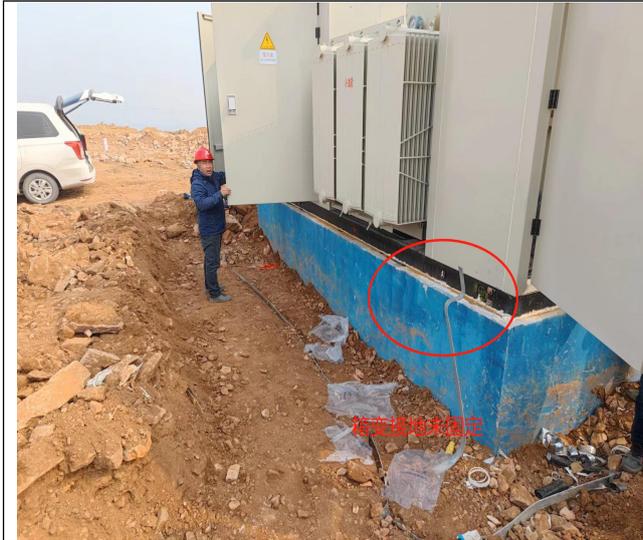
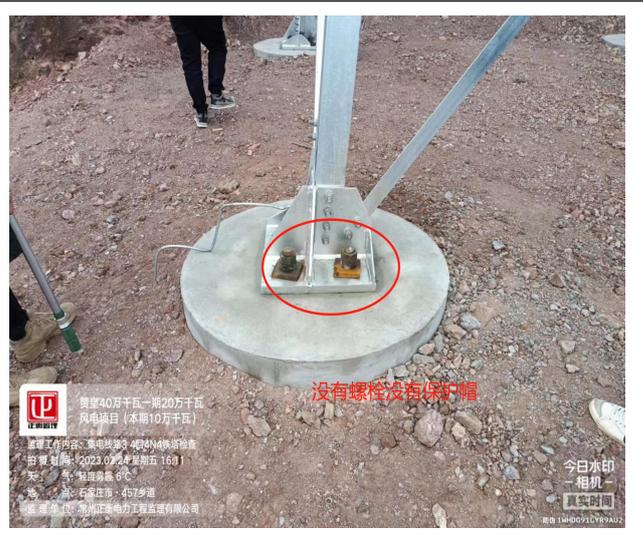
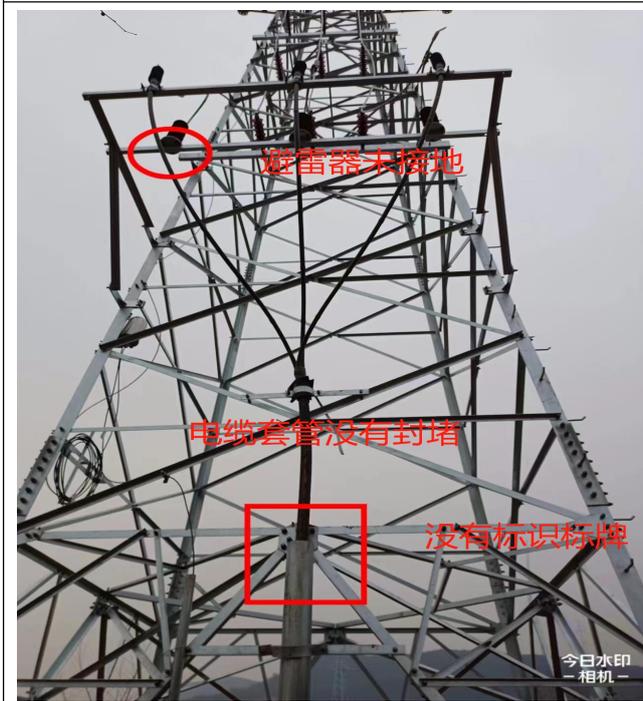
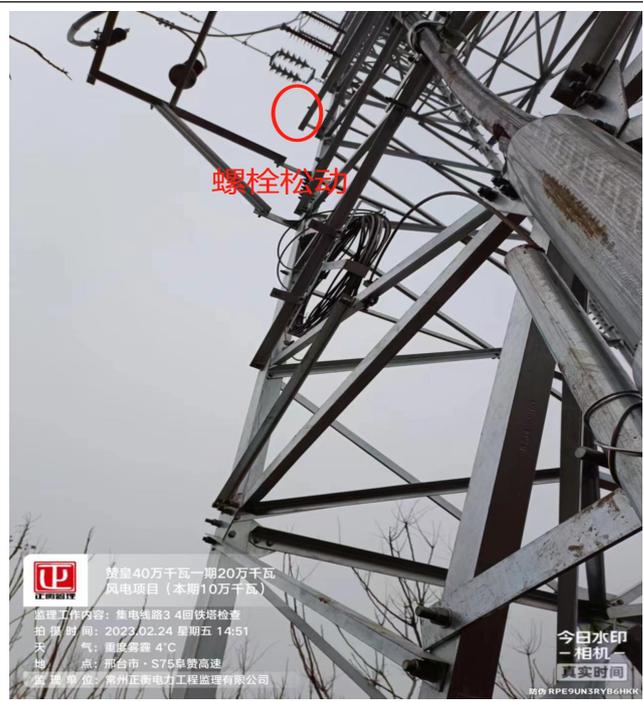
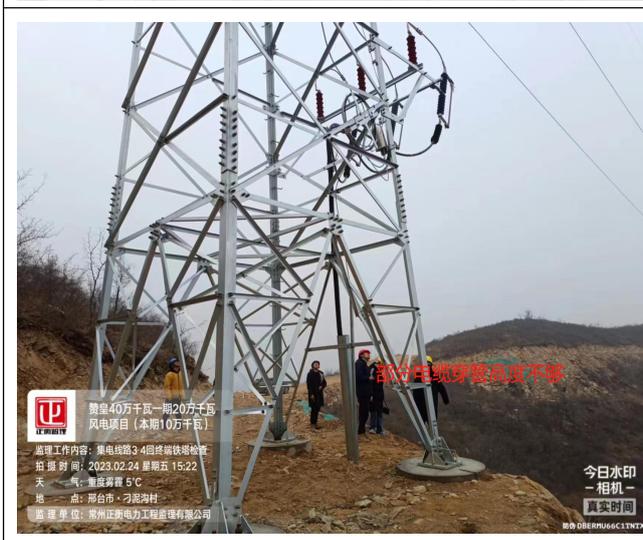
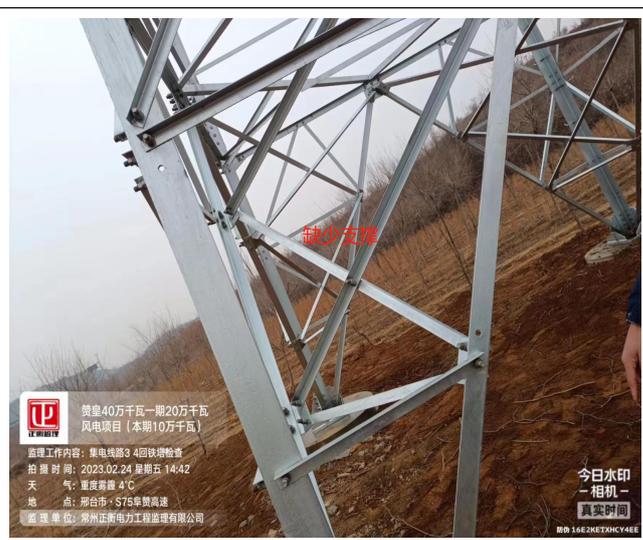
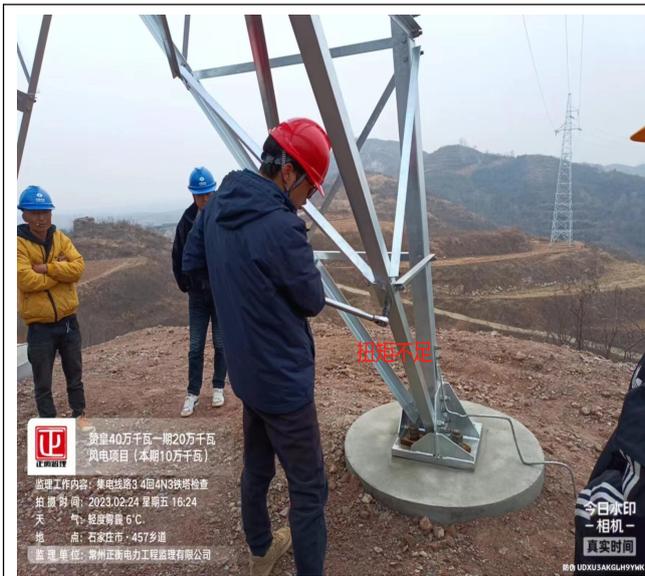
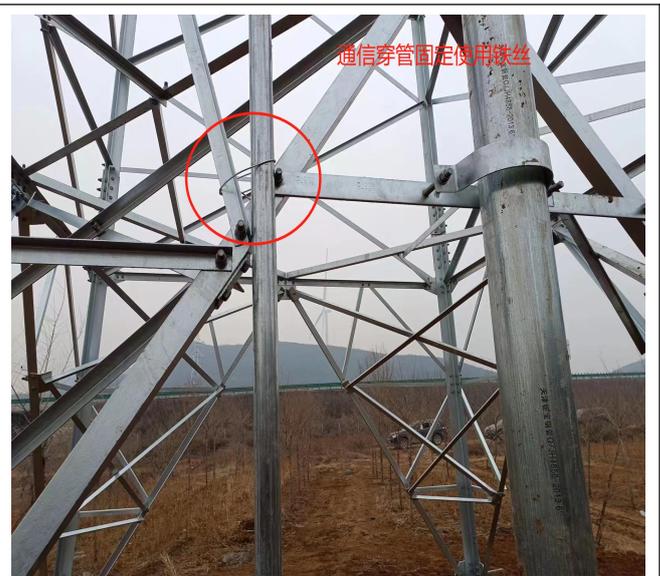
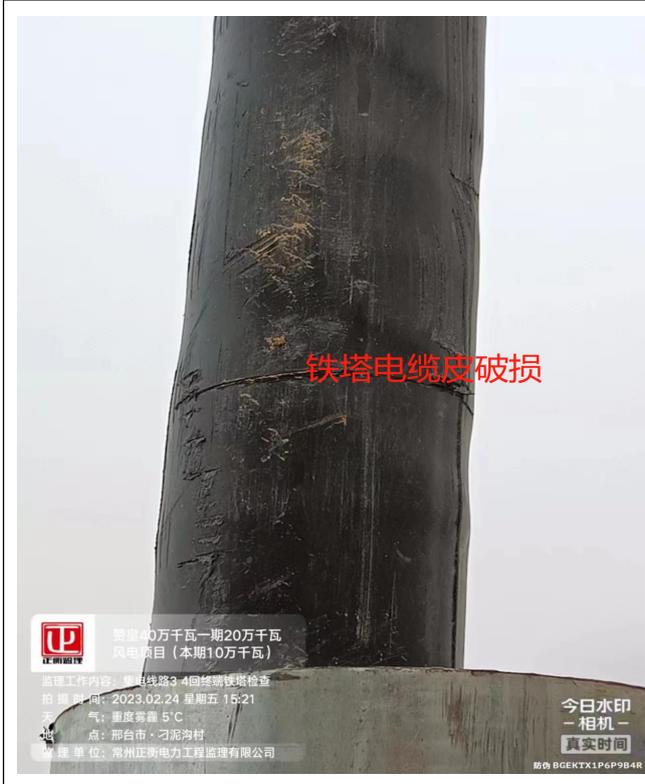
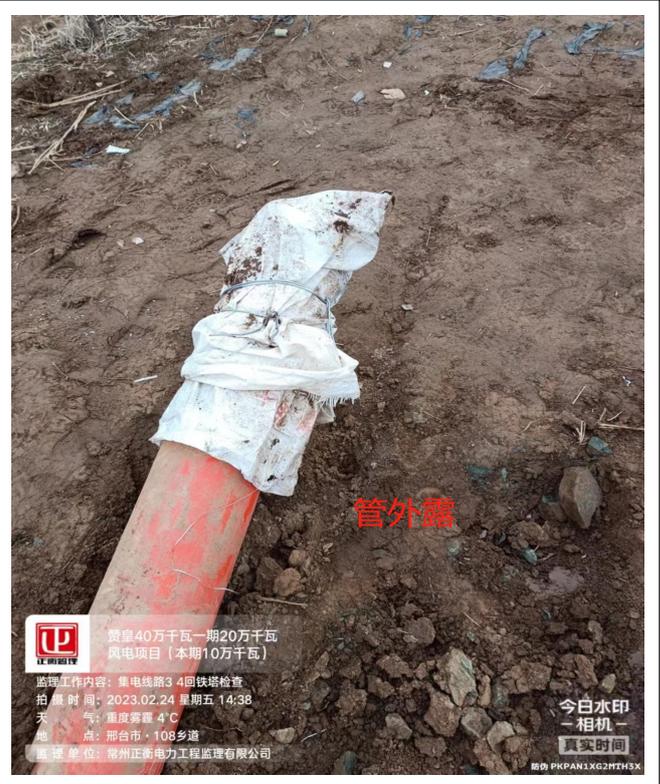
见后附图

- 1、风机箱变到塔基电缆上塔处电缆套管管口没有封堵。
- 2、风机箱变接地未固定。
- 2、部分集电线路铁塔处底脚螺栓没上螺母或松动。
- 3、线路标识牌警示标志、部分螺栓扭矩力不足。
- 4、部分铁塔电缆皮破损、备用管外露。
- 5、部分电缆接线端子没有铜铝过渡鼻。
- 6、部分光缆通讯线没有整理。
- 7、集电线路3AN16塔缺少支撑。
- 8、铁塔避雷器未接地、标识标牌没有安装。
- 9、底脚螺栓处保护帽没有完成。
- 10、部分电缆穿管高度不够。
- 11、个别跌落式断容器距地高度不够及下面树木未清理。
- 12、通信穿管固定使用铁丝、塔基未做护坡。

现要求你单位中国电建集团湖北工程赞皇100MW风电项目部，认真按照图纸设计和施工规范要求，限期落实整改，限期整改自检合格后进行复验。
