## 监理工程师通知单

工程名称：余姚市姚江科技投资开发有限公司（二期）396.9KWP 分布式光伏发电项目  
编号：CZZH-YJKJEQ-TZ-003

主题：关于工程缺陷整改问题

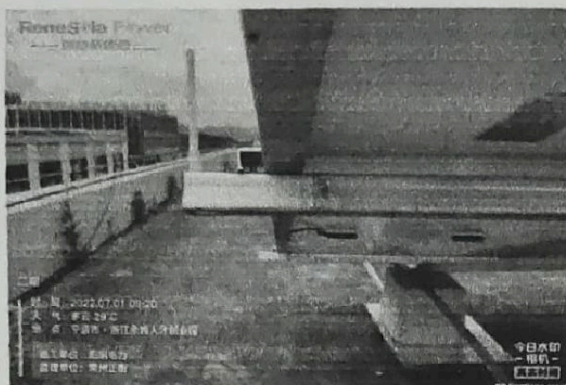
(图 1)

- 1、支架长度不足使用短支架焊接拼接。（图1）
- 2、电缆桥架连接螺栓锈蚀。（图2）
- 3、水泥墩破损部位未修补。（图3）
- 4、电缆桥架连接螺母未紧固，且缺少螺栓螺母固定。（图4）
- 5、个别压块与组件未紧密贴面缝隙较大。（图5）
- 6、部分支架长度不足，组件边压块安装不牢固。（图6）
- 7、电缆桥架连接处缺少跨接地线。（图7）
- 8、电缆桥架盖板使用自攻丝固定。（图8）
- 9、部分光伏支架切割未打磨、刷漆、防腐处理。（图9）
- 10、防雷接地扁铁焊接处未除锈防腐。（图10）
- 11、防雷接地扁铁焊接未使用成品弯头。（图11）
- 12、电缆桥架孔口未做防火封堵。（图12）
- 13、电缆桥架孔口防火封堵不严实。（图13）
- 14、交流电缆埋地未穿管保护。（图14）

针对以上问题请贵单位施工项目部接到通知后，即刻进行整改落实，并于2日进行回复，如逾期未进行整改的，后果自负。
