## 监 理 通 知 单

工程名称: 天合肥城石横镇 150 兆瓦农光+渔光互补项目 (二期 70 兆瓦) 编号: JL-A07-025

事由: 关于二期马坊电缆沟施工质量事宜;

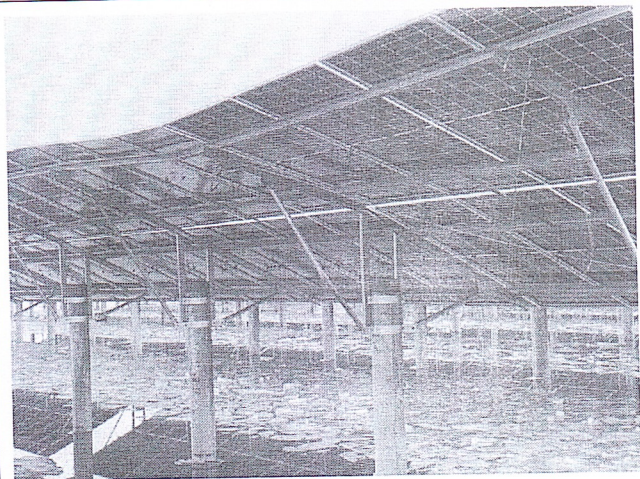
1、现场巡视发现你单位施工的二期光伏区马坊段, 因现场管理人员不到位导致组件受损影响发电效率, 檩条弯曲影响整体结构性。要求受损组件做检测试验, 弯曲檩条更换新檩条。要求你单位加强成品保护工作。

二期马坊標条弯曲

对以上问题要求总包单位 72 小时内整改回复。
