## 监理工程师通知单

工程名称：浙江爱越新能源有限公司诸暨区域 10MWp 分布式光伏建设项目

编号：CZZH-CJ-TZ-002

主题：关于黄山镇区域光伏电站存在的缺陷事宜

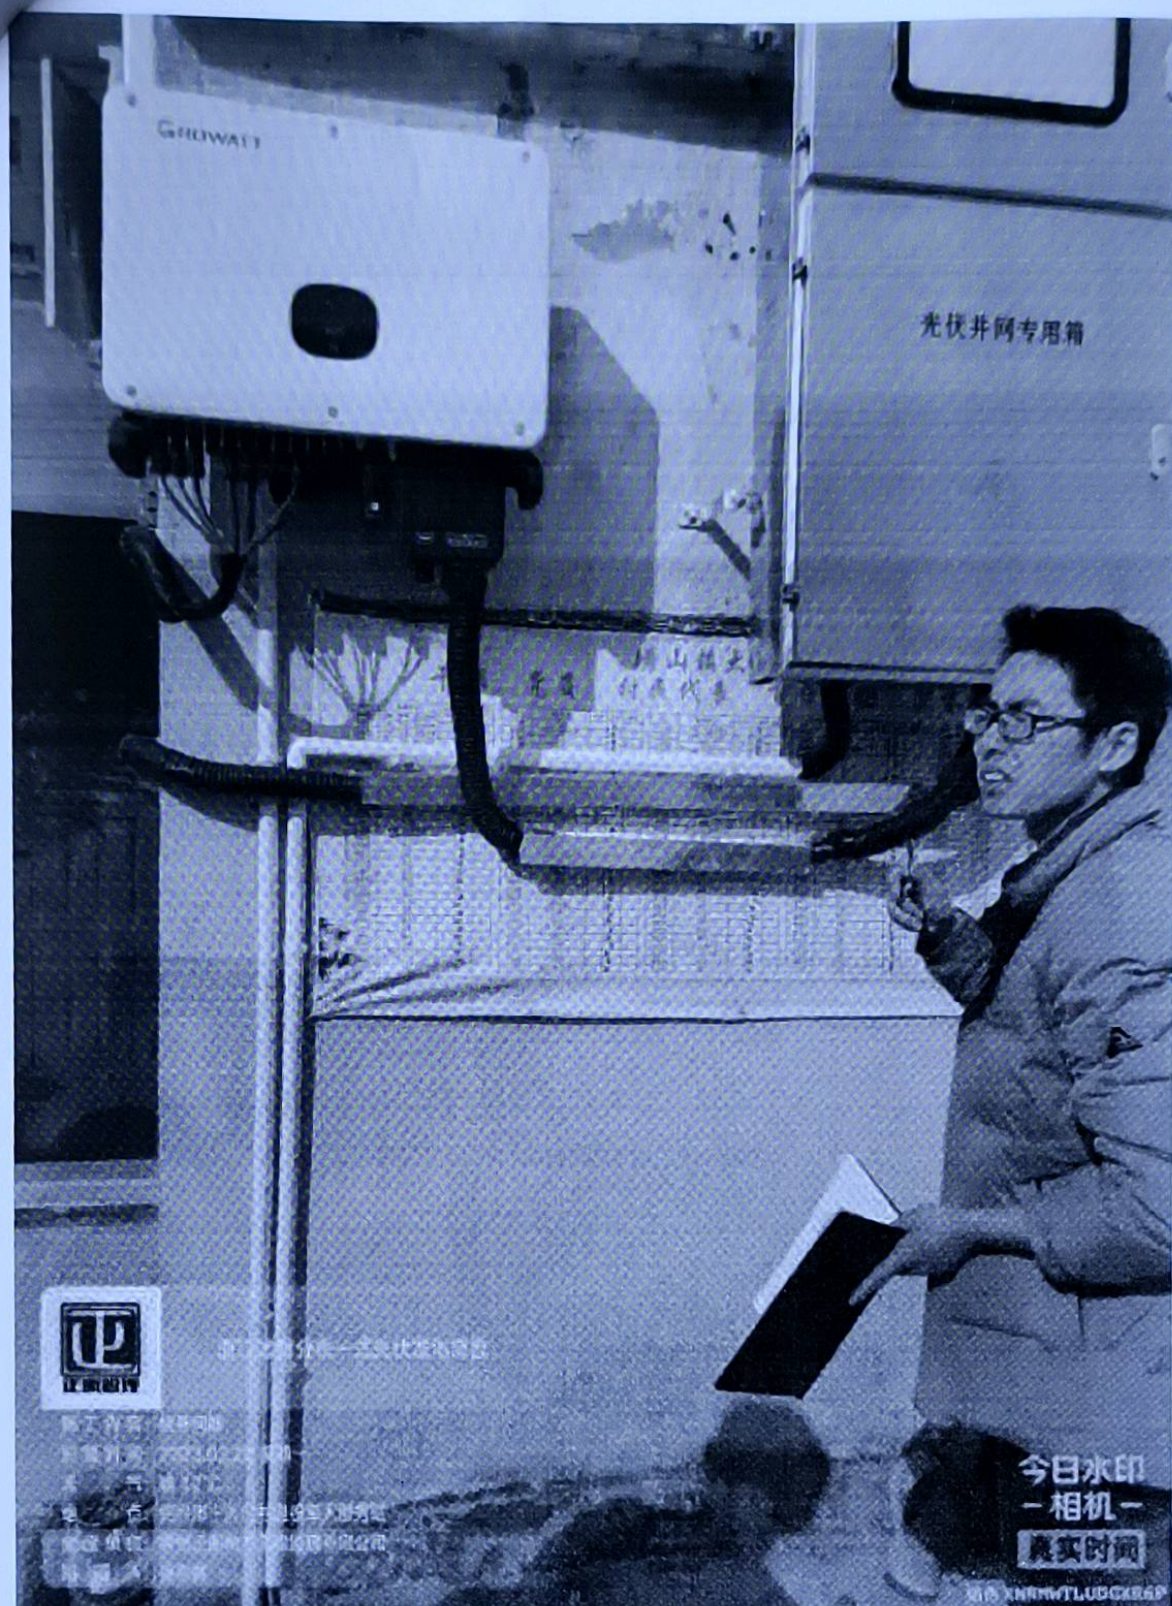
- 1、逆变器至并网柜部位电气套管部位与已确定工艺标准不符（组件下墙至逆变器采用电缆桥架、逆变器至并网柜采用优质 PVC 管进行套管保护）。
- 2、组件至逆变器直流电缆下墙部位需使用电缆桥架。
- 3、电缆桥架盖板不到位，未采用不锈钢扎带进行绑扎，个别下墙电缆桥架，黄绿线未进行接线。
- 4、PVC 穿线管卡扣需采用不锈钢材质，未进行更换。
- 5、转弯部位接地环网焊接不符合规范要求，搭接面积不足，低于 1.8 米的接地环网未进行涂刷黄绿漆。
- 6、大门村屋面组件安装支架未进行调平，角落组件安装存在凹陷现象。
- 7、逆变器雨棚未进行施工。
- 8、并网柜内元器件排布需按要求进行调整，方便安装电表及电流互感器。
- 9、并网柜需采用双接地（箱体接地、浪涌接地单独接地）。
- 10、屋面接地环网施工不规范，需严格按照设计图纸进行施工。

针对以上问题，请贵单位收到通知后，10 日内按期限内组织施工班组对以上缺陷进行消缺整改。
