# 平陆县 100MW 农光互补光伏发电项目

## 监理工程师通知单

编号: ZHJL-JLTZ-PL-031

主题: 西沟光伏场区不文明施工问题通知

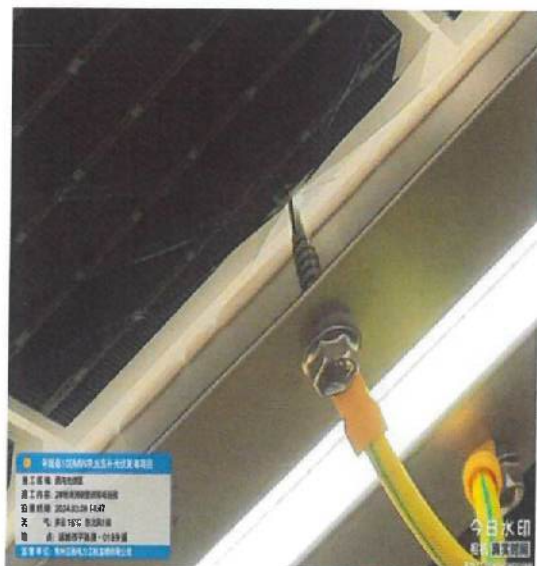
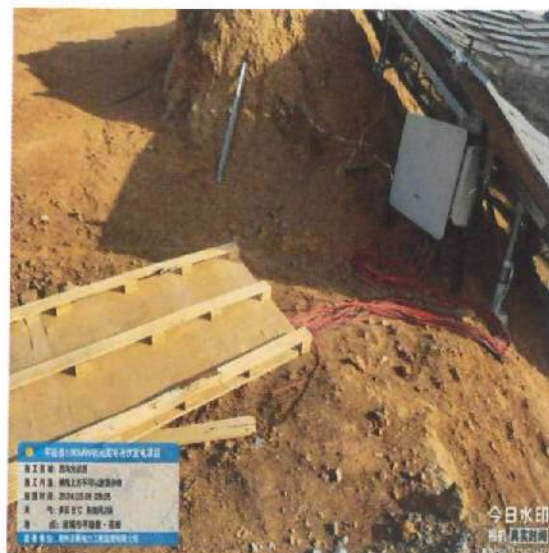
一、在组串之间的接地黄绿线固定螺丝规格型号使用错误, 螺丝长度过长抵至组件玻璃背板, 导致部分组件玻璃背板破裂。

二、在敷设 4 平方直流电缆线时, 电缆上乱七八糟堆放杂物, 存在安全隐患。

1. 对西沟区域所有方阵因螺丝导致破损的组件进行清点, 并在规定时间内进行更换, 以确保光伏发电设备的正常运行。

2. 立即整改电缆敷设问题, 清理电缆上的杂物, 确保施工现场的整洁和安全。
