# 平陆县 100MW 农光互补光伏发电项目

## 监理工程师通知单

编号: ZHJL-JLTZ-PL-051

主题: 关于升压站挡土墙美缝开裂相关事宜

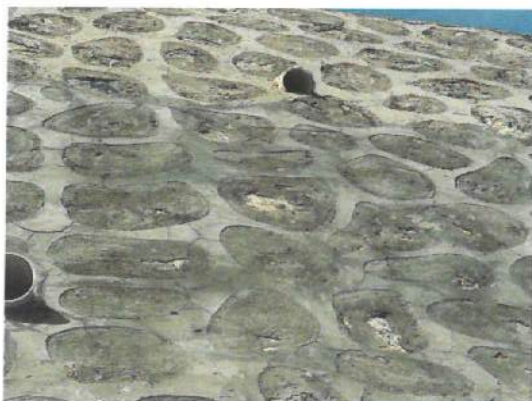
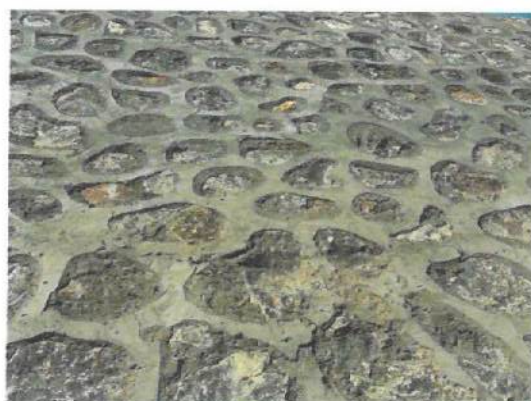
内容: 监理人员巡视升压站发现毛石挡墙美缝开裂严重, 可能由于勾缝所用砂浆中含土量过多, 导致粘结强度低, 挡土墙建造时毛石间缝隙未填满, 且当地气温变化大, 经过长时间的热胀冷缩, 从而产生裂缝。要求贵单位对裂缝处进行修补, 对挡墙进行合理的维护, 确保挡土墙稳定。

请贵单位在收到本通知后立即进行整改, 限 2 日内将整改结果书面回复我方。希望贵单位能够积极配合。
