# 平陆县 100MW 农光互补光伏发电项目

## 监理工程师通知单

编号: ZHJL-JLTZ-PL-068

主题: 关于阳朝光伏区、西沟光伏场支架檩条安装混乱, 不符合《GJ1 施工图 编号: S32-0-04》图纸要求。

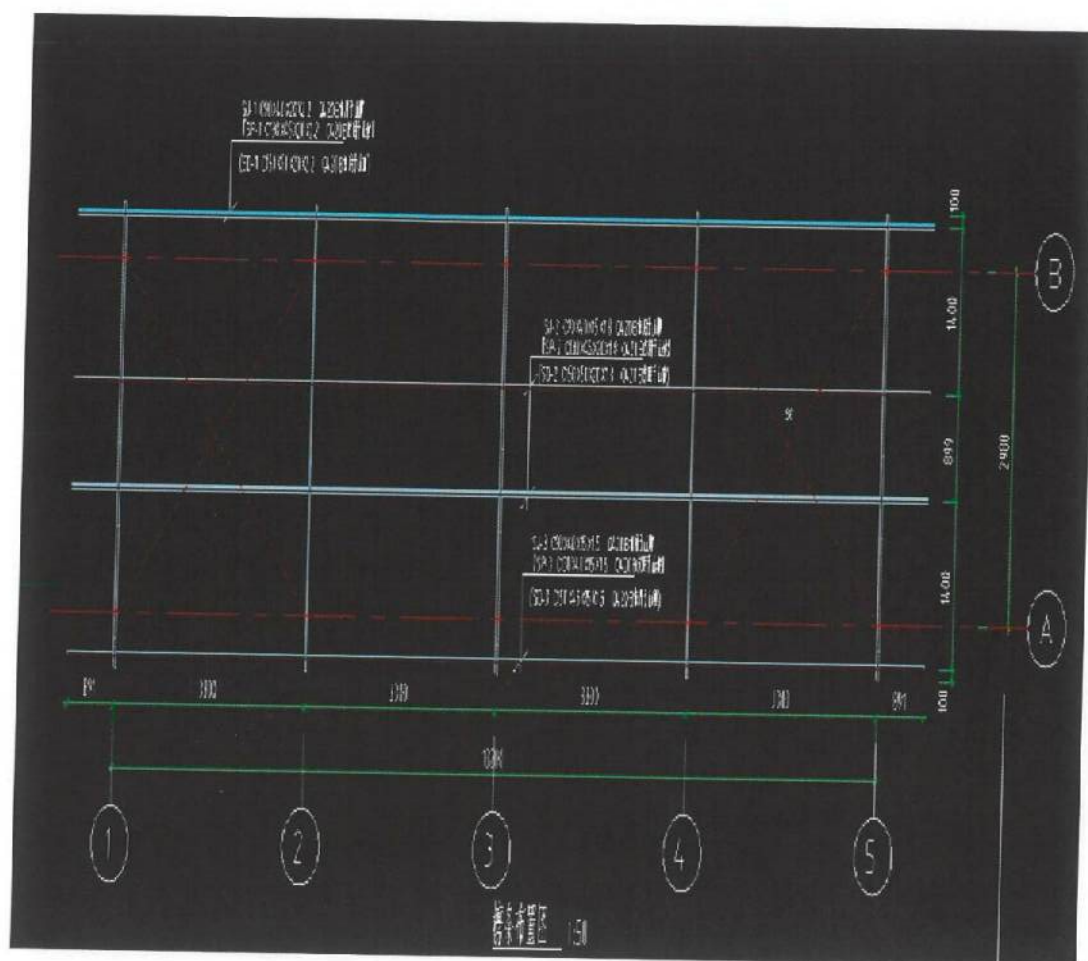
5月15日上午, 业主、监理及总包单位在对阳朝、西沟光伏场区地块支架验收时发现, 根据檩条布置图要求, 檩条型号应从下至上依次为  $C150 \times 45 \times 15 \times 1.5$ 、 $C150 \times 50 \times 20 \times 1.8$ 、 $C150 \times 50 \times 20 \times 1.8$ 、 $C150 \times 50 \times 20 \times 2.2$ 。然而, 现场检查结果显示, 支架材料规格未按照《GJ1 施工图 编号: S32-0-04》图纸要求选用。

阳朝、西沟地块檩条安装混乱, 与图纸严重不符合, 现要求支架安装立即按排整改, 经验收合格在进行组件安装。

请贵单位对此事予以高度重视, 并在 2 天内完成整改工作。(后附图)
