# 平陆县 100MW 农光互补光伏发电项目

## 监理工程师通知单

编号: ZHJL-JLTZ-PL-114

主题: 关于洪池光伏场区钢筋笼摆放上下颠倒事宜

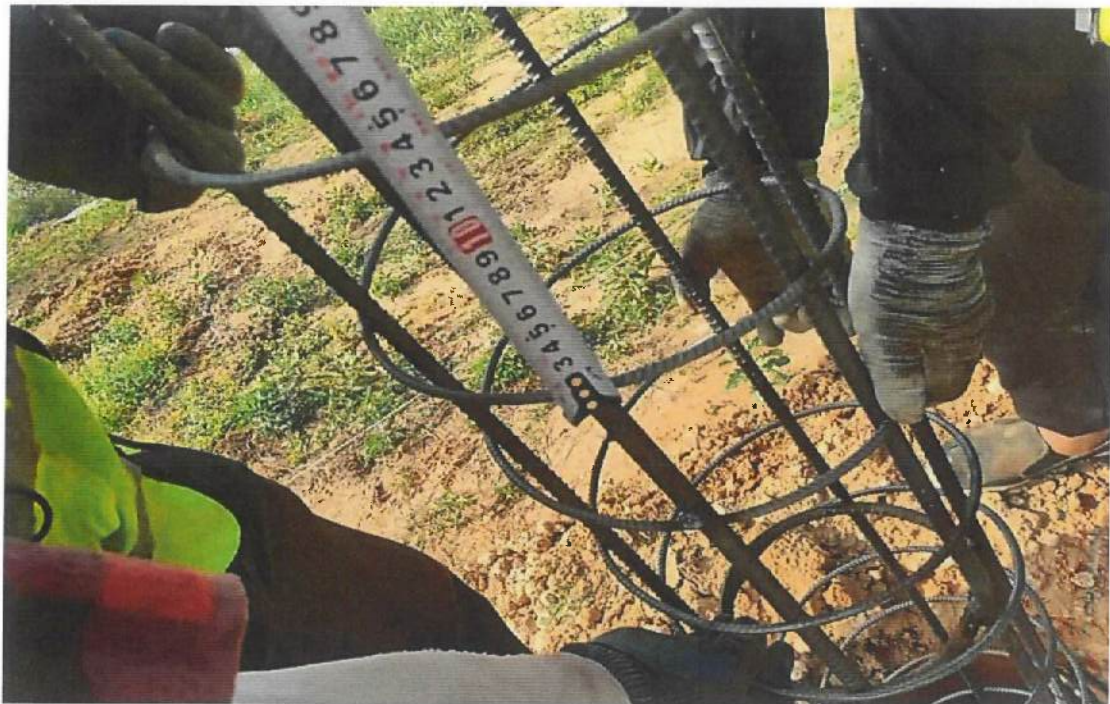
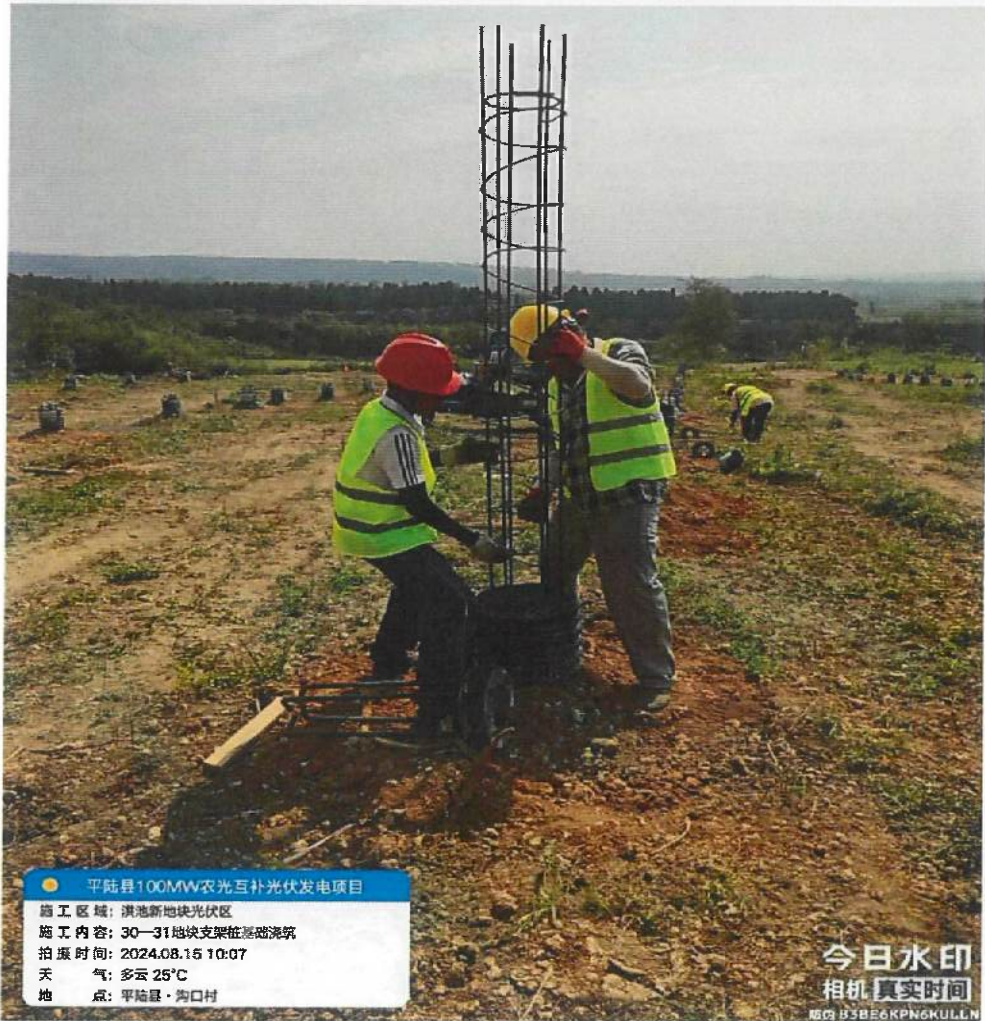
附：ZHJL-JLTZ-PL-114 现场相关问题照片

洪池场区钢筋笼摆放过程中, 部分出现了上下颠倒的情况, 影响结构的稳定性和安全性, 可能导致钢筋笼在后续施工中的受力不均, 必须引起高度重视。

平陆县100MW农光互补光伏发电项目  
施工区域：洪池新地块光伏区  
施工内容：30—31地块支架桩基浇筑  
拍摄时间：2024.08.15 10:07  
天气：多云 25℃  
地点：平陆县·沟口村

现要求洪池所有地块对颠倒摆放的钢筋笼进行重新调整和正确摆放, 确保其熟悉施工规范和操作流程, 避免类似错误再次发生, 整改完成后, 需经监理验收合格后方可继续进行后续施工。

请贵公司接到此通知后按照设计及规范要求立即整改, 并在 2 日内将整改结果书面回复我监理部。
