会议纪要

工程名称：山西省太原市小店区、尖草坪区、清徐县 40 万千瓦屋顶分布式光伏发电项目
编号：ZHJL-SXTY-020

会议地点	清徐县新堡村总包项目部 会议室	会议时间	2023 年 11 月 11 日
会议主持人	黎建光		
会议主题：山西省太原市分布式光伏发电项目安全、进度、质量活动周例会			
会议内容			
<p>2023 年 11 月 11 日 10:30，常州正衡电力工程监理有限公司召开监理例会，有山西上电启睿新能源有限公司、通号工程局集团建设工程有限公司出席。下面由总包单位汇报本周施工完成情况及下周工作计划安排。</p> <p>施工单位：</p> <p>一、本周支架到货 549 吨，累计进场 2730 吨，组件累计到货 39.432 兆瓦，逆变器累计到货 407 台，直流电缆总计进场 75 万米，退场 20 万米；交流电缆总计进场 5 万米；本周支架安装完成 2.801MWp，累计已安装完成 28.648MWp。组件安装完成 3.79MWp，累计已安装完成 24.014MW。本周逆变器安装 44 台，累计安装 259 台。小店大棚完成情况：王吴新建大棚打桩 3882 根，引孔 25000 个；西红柿产业园大棚样板已完成。</p> <p>二、下周计划：</p> <ol style="list-style-type: none">1、钢材：依据实际上报进场计划；2、逆变器：依据公司安排进场；3、下周计划安装（3）MWp。4、小店区下周新建大棚打桩 8w 米；马练营支架安装完成 45%。5、小店区新建大棚材料预计到 15 号到货 1200 吨。 <p>监理单位：安全</p> <ol style="list-style-type: none">1、屋面施工上下直梯个别存在安全隐患需要加固，进入冬季施工施工人员施工注意防滑。

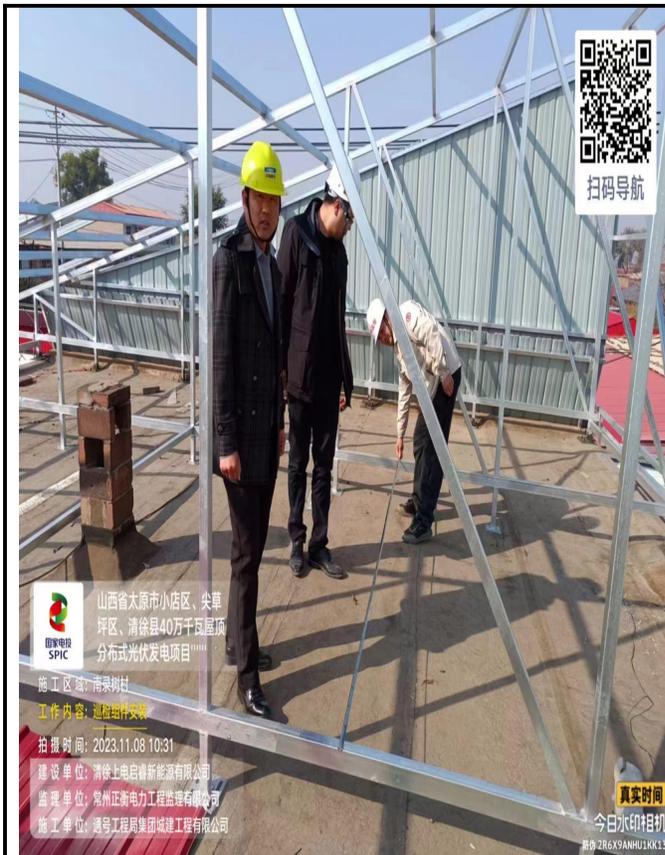
山西省太原市小店区、尖草坪区、清徐县40万千瓦屋顶分布式光伏发电项目
 施工区域：清徐县
 工作内容：巡检组件安装
 拍摄时间：2023.11.08 10:31
 建设单位：清徐上电启睿新能源有限公司
 监理单位：常州正新电力工程咨询有限公司
 施工单位：通号工程局集团城建工程有限公司

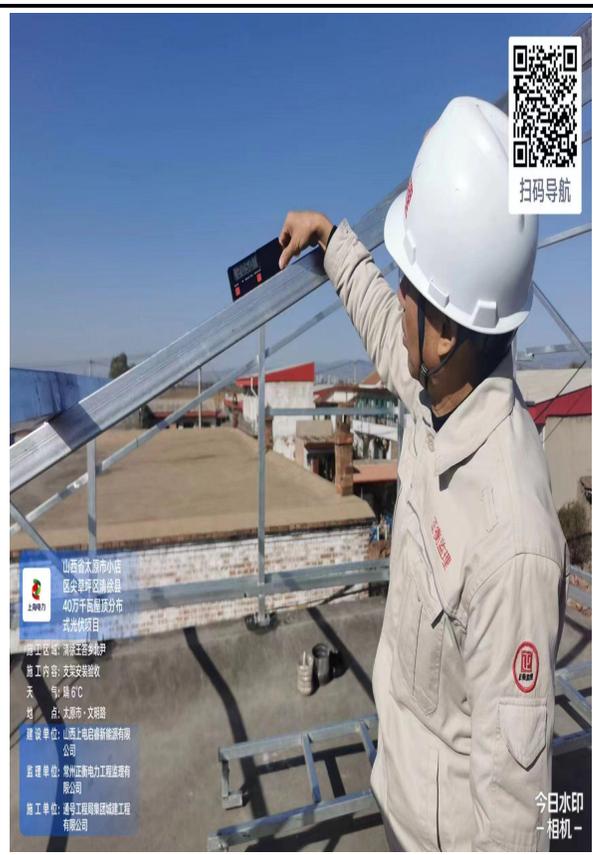
山西省太原市小店区尖草坪区清徐县40万千瓦屋顶分布式光伏项目
 施工区域：清徐县尖草坪镇
 工作内容：安装支架横梁
 天气：晴 6℃
 地点：太原市、文峪路
 建设单位：山西上电启睿新能源有限公司
 监理单位：常州正新电力工程咨询有限公司
 施工单位：通号工程局集团城建工程有限公司

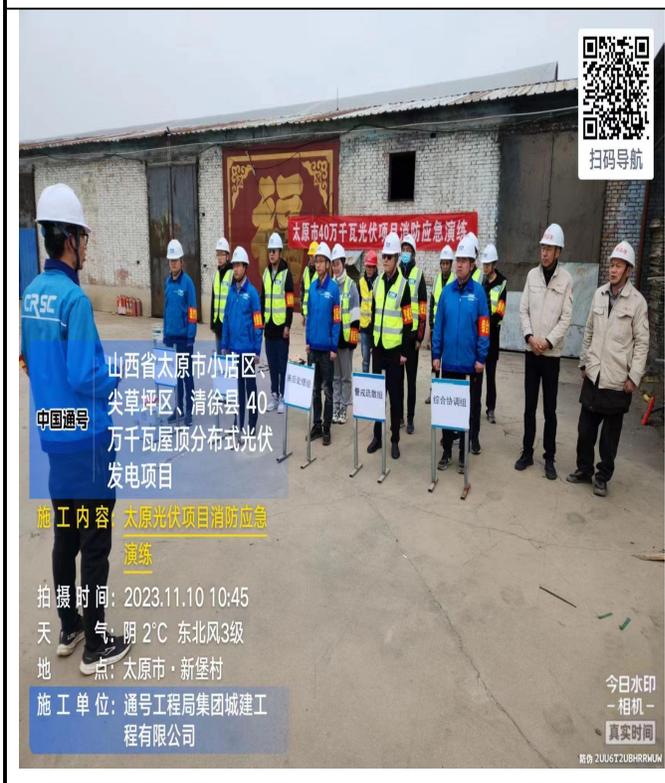
山西省太原市小店区尖草坪区、清徐县40万千瓦屋顶分布式光伏发电项目
 施工内容：太原光伏项目消防应急演练
 拍摄时间：2023.11.10 10:45
 天气：阴 2℃ 东北风3级
 地点：太原市·新堡村
 施工单位：通号工程局集团城建工程有限公司
