# 会 议 纪 要

工程名称：山西省太原市小店区、尖草坪区、清徐县 40 万千瓦屋顶分布式光伏发电项目  
编号：ZHJL-SXTY-022

| 会议主题：山西省太原市分布式光伏发电项目安全、进度、质量活动周例会 | | | |

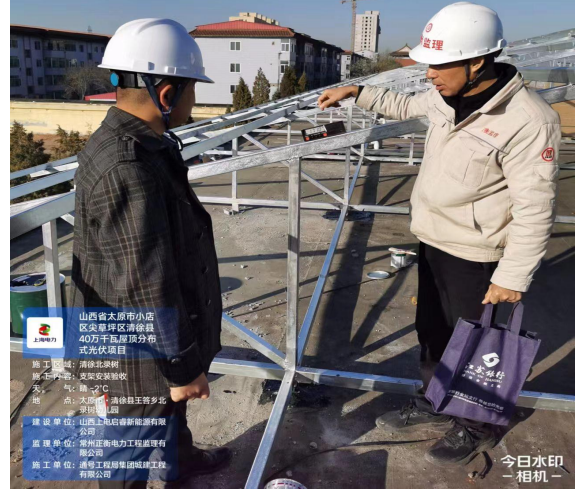
山西省太原市小店区尖草坪区清徐县40万千瓦屋顶分布式光伏发电项目  
施工区域：清徐北梁村  
施工内容：尖草坪区清徐县40万千瓦屋顶分布式光伏发电项目  
天气：晴 2℃  
地点：太原市清徐县北梁村  
建设单位：山西华普骨科医院有限公司  
监理单位：常州正衡电力工程监理有限公司  
施工单位：常州正衡电力工程监理有限公司

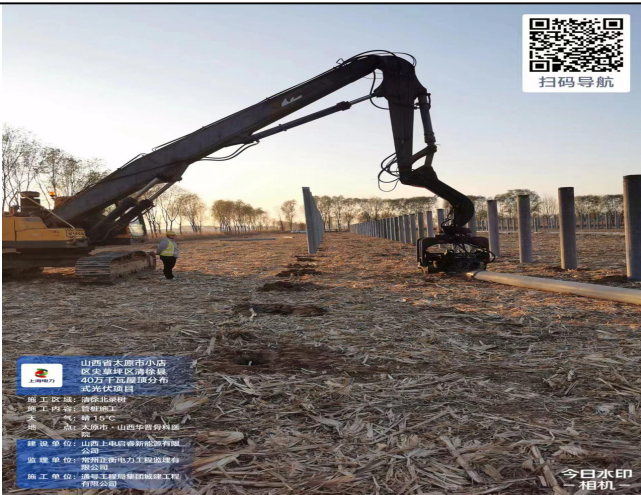
山西省太原市小店区尖草坪区清徐县40万千瓦屋顶分布式光伏发电项目  
施工区域：清徐北梁村  
施工内容：尖草坪区清徐县40万千瓦屋顶分布式光伏发电项目  
天气：晴 2℃  
地点：太原市清徐县北梁村  
建设单位：山西华普骨科医院有限公司  
监理单位：常州正衡电力工程监理有限公司  
施工单位：常州正衡电力工程监理有限公司

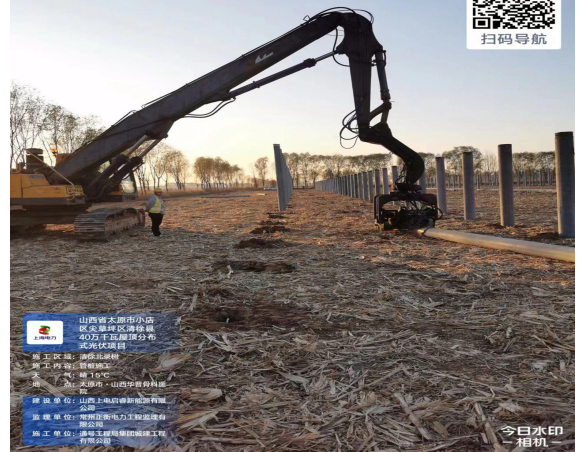
山西省太原市小店区尖草坪区清徐县40万千瓦屋顶分布式光伏发电项目  
施工区域：清徐北梁村  
施工内容：尖草坪区清徐县40万千瓦屋顶分布式光伏发电项目  
天气：晴 2℃  
地点：太原市清徐县北梁村  
建设单位：山西华普骨科医院有限公司  
监理单位：常州正衡电力工程监理有限公司  
施工单位：常州正衡电力工程监理有限公司

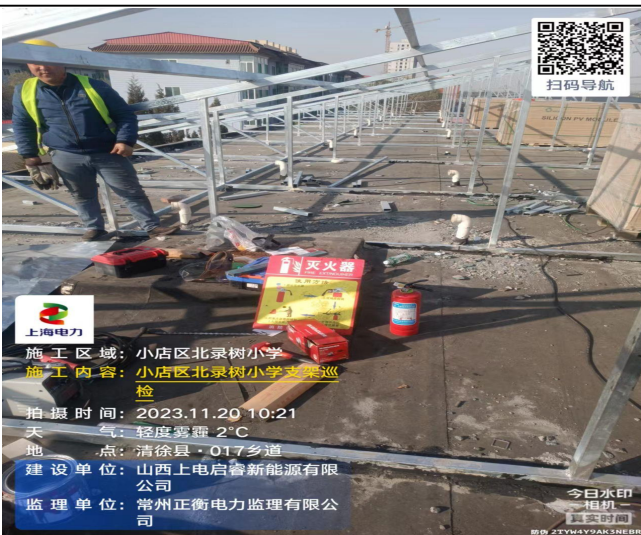
1、小店区大棚支架材料进场未报验，现场巡检支架施工发现 160mm 宽的材料镀锌层镀锌不严密现象，总包单位已联系厂家来现场处理，如果处理不理想要求改批次材料退场。

施工区域：小店区北梁村小学  
施工内容：小店区北梁村小学支架巡检  
拍摄时间：2023.11.20 10:21  
天气：轻度雾霾 2℃  
地点：清徐县·017乡道  
建设单位：山西上电启睿新能源有限公司  
监理单位：常州正衡电力工程监理有限公司

5、支架材料进场需及时报验，对镀锌层不合格的材料及时返厂重新镀锌。

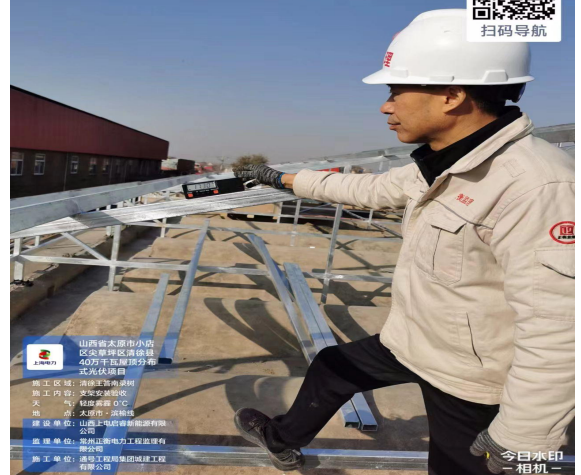
山西省太原市小店区尖草坪区清徐县40万千瓦屋顶分布式光伏发电项目  
施工区域：清徐北梁村小学  
施工内容：尖草坪区清徐县40万千瓦屋顶分布式光伏发电项目  
天气：轻度雾霾 2℃  
地点：清徐县·017乡道  
建设单位：山西上电启睿新能源有限公司  
监理单位：常州正衡电力工程监理有限公司  
施工单位：常州正衡电力工程监理有限公司

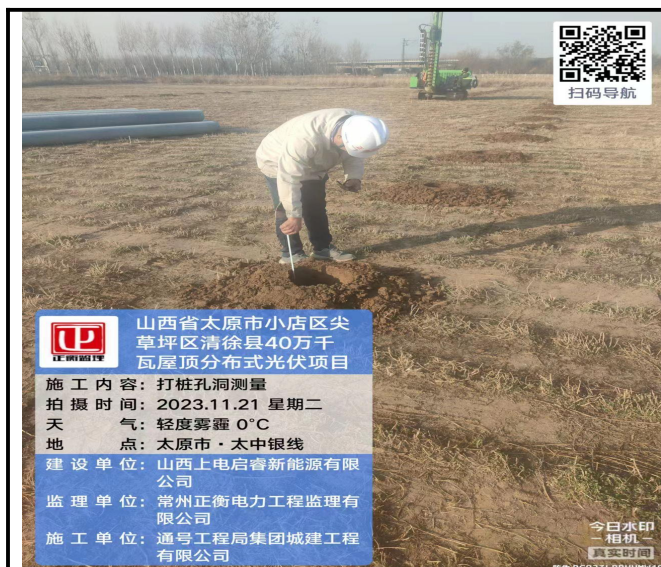
施工内容: 打桩孔洞测量  
拍摄时间: 2023.11.21 星期二  
天气: 轻度雾霾 0°C  
地点: 太原市·太中银线  
建设单位: 山西上电启睿新能源有限公司  
监理单位: 常州正衡电力工程监理有限公司  
施工单位: 通号工程局集团城建工程有限公司

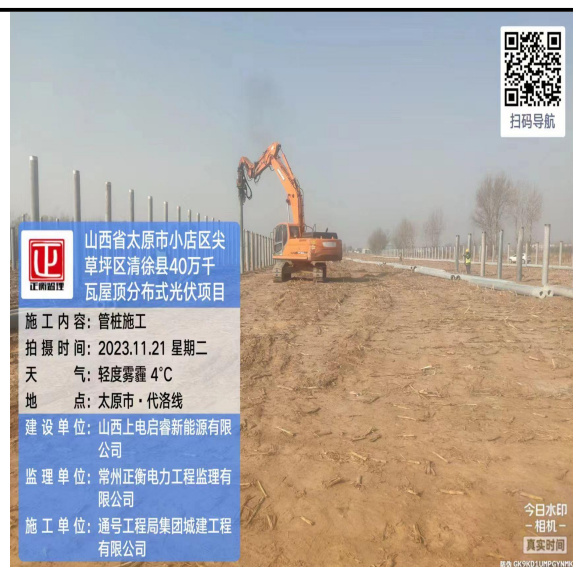
施工内容: 管桩施工  
拍摄时间: 2023.11.21 星期二  
天气: 轻度雾霾 4°C  
地点: 太原市·代洛线  
建设单位: 山西上电启睿新能源有限公司  
监理单位: 常州正衡电力工程监理有限公司  
施工单位: 通号工程局集团城建工程有限公司

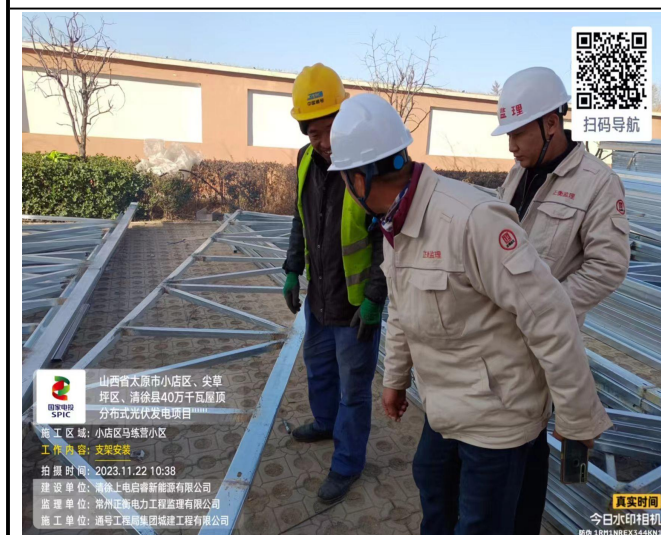
施工区域: 小店区马峪苑小区  
工作内容: 支架安装  
拍摄时间: 2023.11.22 10:38  
建设单位: 清徐县40万千瓦屋顶分布式光伏发电项目  
监理单位: 常州正衡电力工程监理有限公司  
施工单位: 通号工程局集团城建工程有限公司

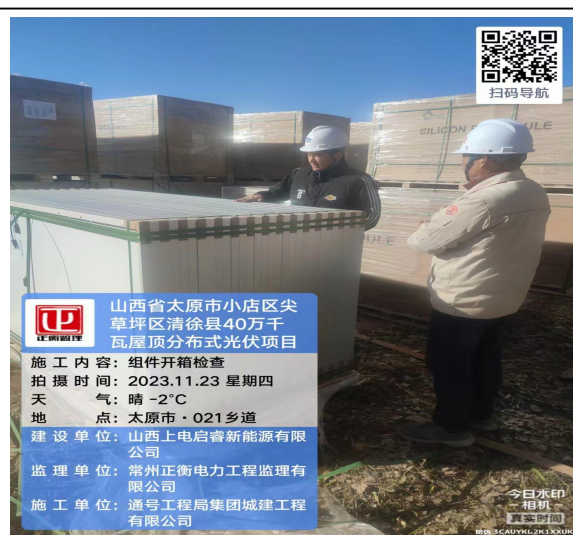
施工内容: 组件开箱检查  
拍摄时间: 2023.11.23 星期四  
天气: 晴 -2°C  
地点: 太原市·021乡道  
建设单位: 山西上电启睿新能源有限公司  
监理单位: 常州正衡电力工程监理有限公司  
施工单位: 通号工程局集团城建工程有限公司

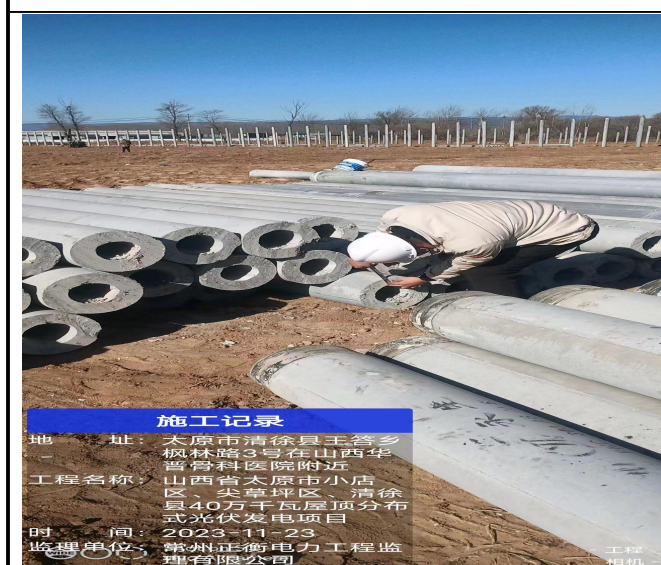
**施工记录**

地址: 太原市清徐县王谷乡枫林路3号在山西华晋骨科医院附近  
工程名称: 山西省太原市小店区、尖草坪区、清徐县40万千瓦屋顶分布式光伏发电项目  
时间: 2023-11-23  
监理单位: 常州正衡电力工程监理有限公司
