监理检查记录表

工程名称：措美北控 49.5 兆瓦风力发电项目

编号：17335-JL-JBKXM14-ZL-003

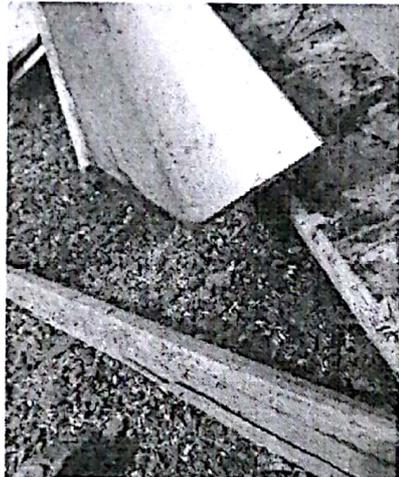
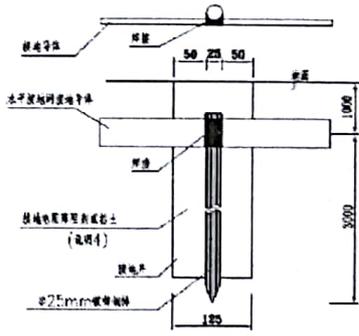
<div style="width: 300px;"> <p>详图A：垂直接地极与接地导体的连接</p> <p style="text-align: center;">1:5</p>

施工单位	中国电建集团贵州工程有限公司	监理单位	常州正衡电力工程监理有限公司
检查时间	2018 年 08 月 13 日	检查地点	升压站-综合楼
检查类型	<input checked="" type="checkbox"/> 巡视 <input type="checkbox"/> 定期 <input type="checkbox"/> 专项		
施工及检查情况简述	综合楼基础承台地梁钢筋模板安装		
存在问题	<p>接地极所用材料不符合图纸设计要求，角钢扁铁材料切口处未进行防腐处理。</p> <div style="display: flex; align-items: center;">

</div> </div>		
整改要求	<p>切口处进行防腐，接地极材料按图纸设计施工； 已发监理通知单 17335-JL-JBKXM8-ZL-007。</p>		
检查人

/ 2018年08月14日
整改情况	<p>已按图纸设计要求整改。</p> <p style="text-align: right;">整改负责人：耿晓亮 日期 2018.08.15</p>		
复查意见	<p style="text-align: center;">施工单位现场整改</p> <p style="text-align: right;">复查人：李莉 日期 2018.08.16</p>
