上海冠生园蜂制品有限公司 300kwp 分布式光伏项目 监理工作日报表

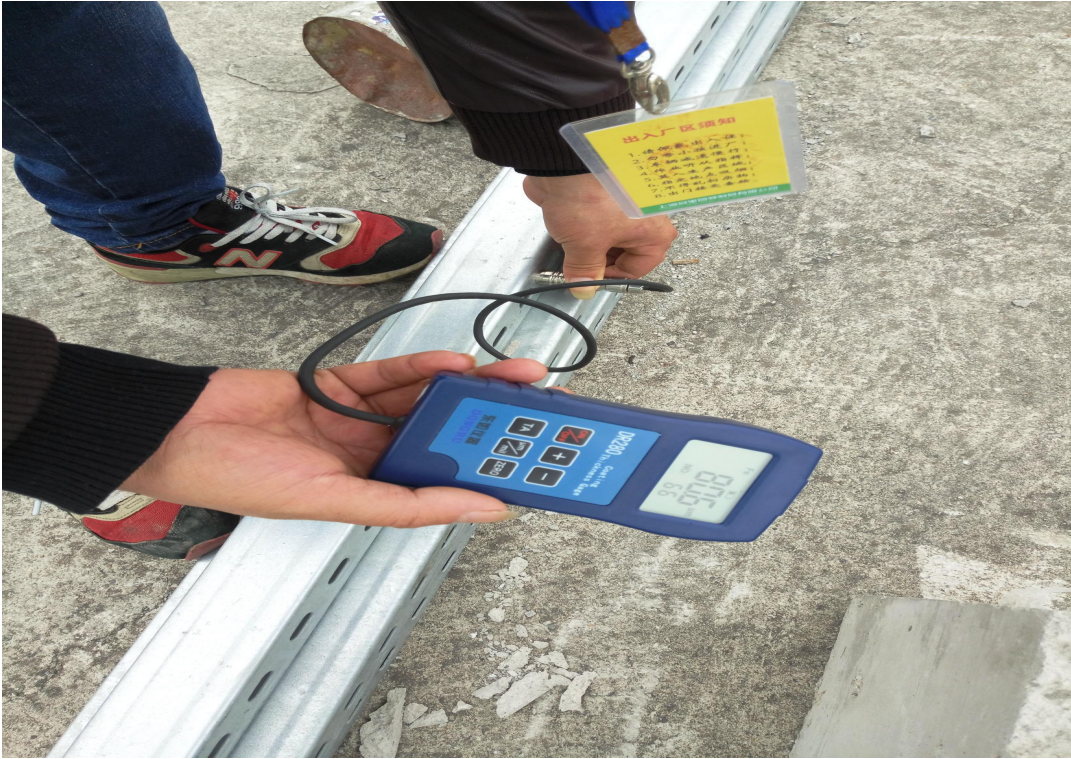
| 项目进展 | | | | 工作汇报 | |
|---|---|---|---|---|---|
| 系统工程 | 分项工程 | 工程进展 | 完成量 | 监理工作情况 | 对现场遗留檩条进行镀锌层测试，符合设计要求（80vm）。 |
| 电气工程 | 支架安装 | 工程总量 | 301组 | 施工情况 | 施工人员1人，施工方提供涂锌层测厚仪进行测量檩条及配件镀锌厚度。 |

檩条镀锌测实测
